2015年5月8日
東日本旅客鉄道株式会社

山手線 神田・秋葉原駅間 電化柱が倒壊し線路を支障した 重大インシデントに関する緊急点検結果と当面の対策について

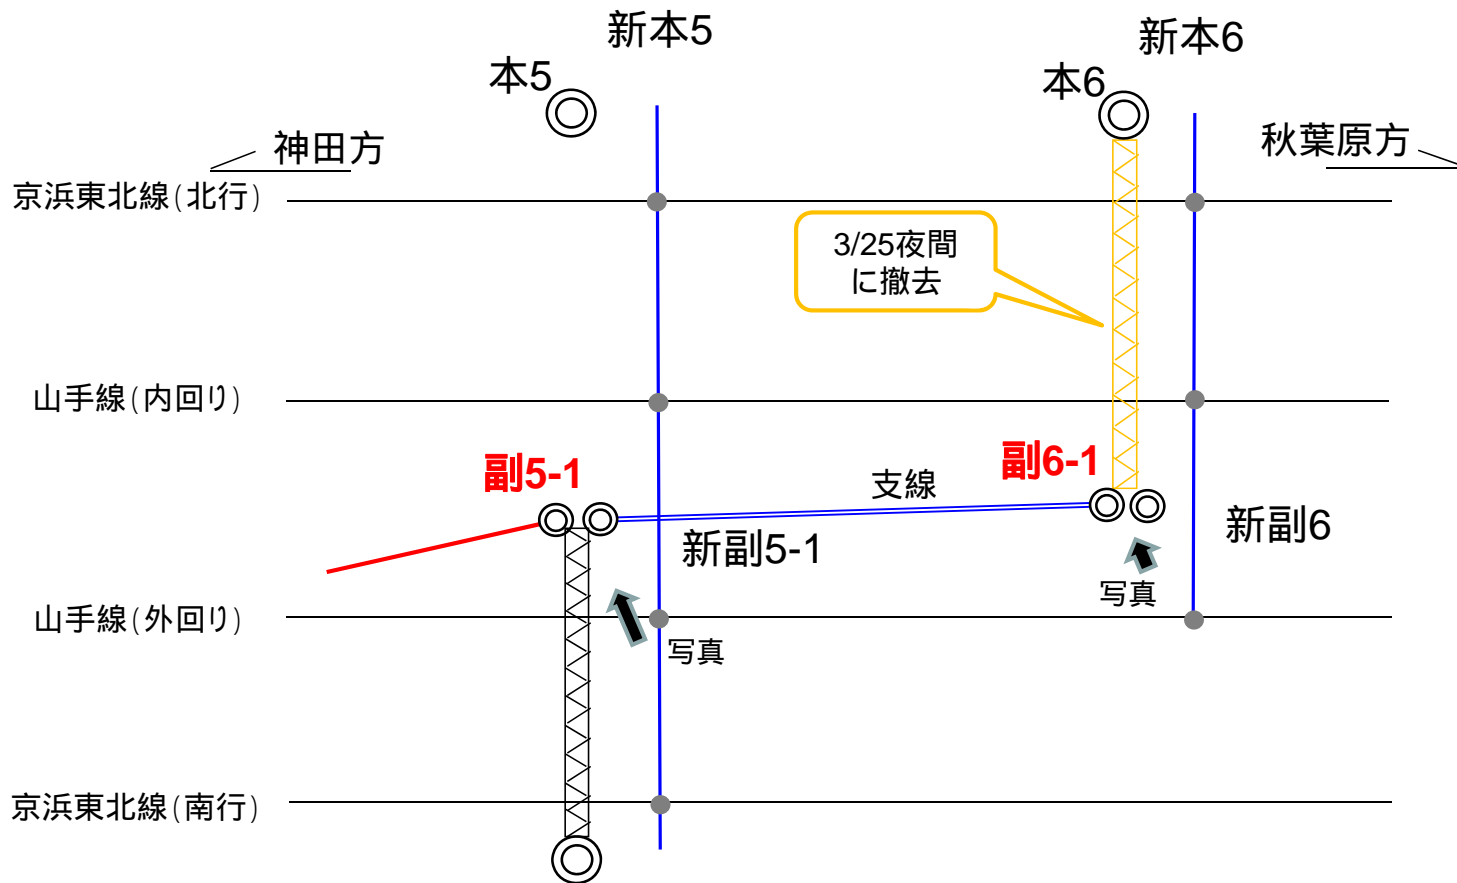
2015年4月12日（日）6時10分頃、京浜東北線の乗務員が神田・秋葉原駅間を走行中、電化柱が倒れたのを見たため非常停止しました。メンテナンス関係社員が確認したところ、山手線内回りと外回りの線間に敷設されていた2本1組の電化柱が神田駅方線路方向に倒れ、山手線内回りと外回りの線路を一部支障しました。また、倒れた電化柱の隣にあった2本1組の電化柱が傾斜しました。これによる列車との衝撃等はありませんでした。【資料1】

○: 既設電化柱 ○: 新設電化柱

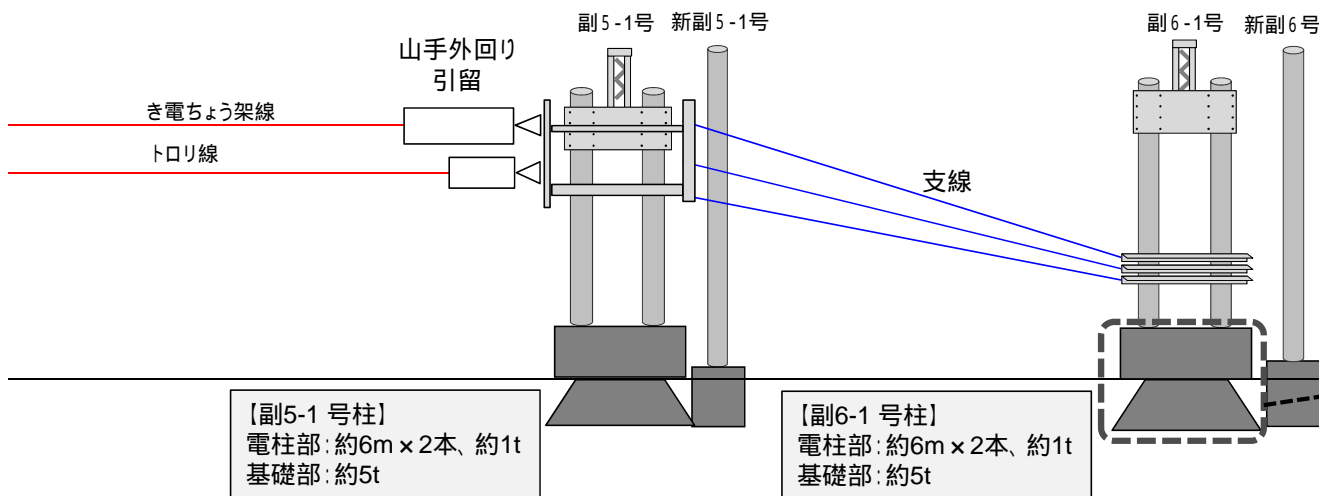
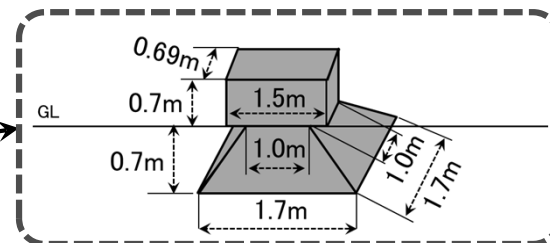
【副5-1号柱】
電柱部: 約6m x 2本、約1t
基礎部: 約5t

【副6-1号柱】
電柱部: 約6m x 2本、約1t
基礎部: 約5t

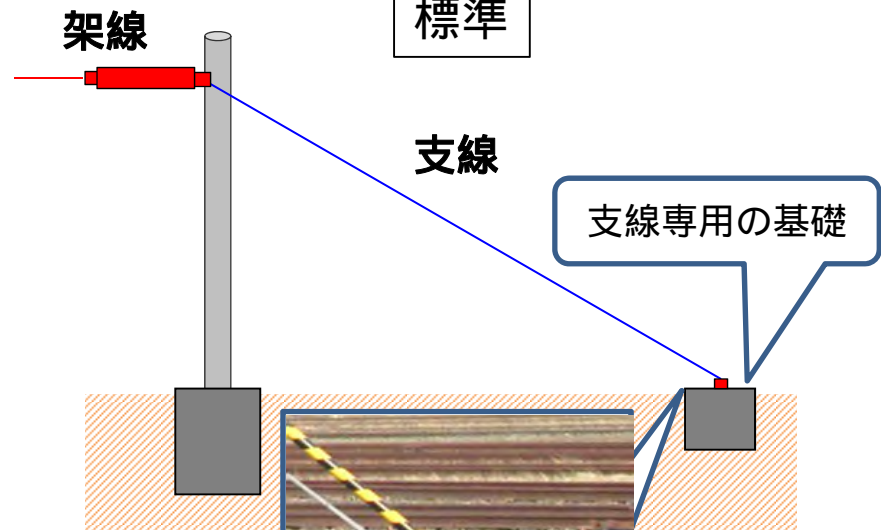
標準

支線下部の取付位置が地際
→大きな力は作用しない

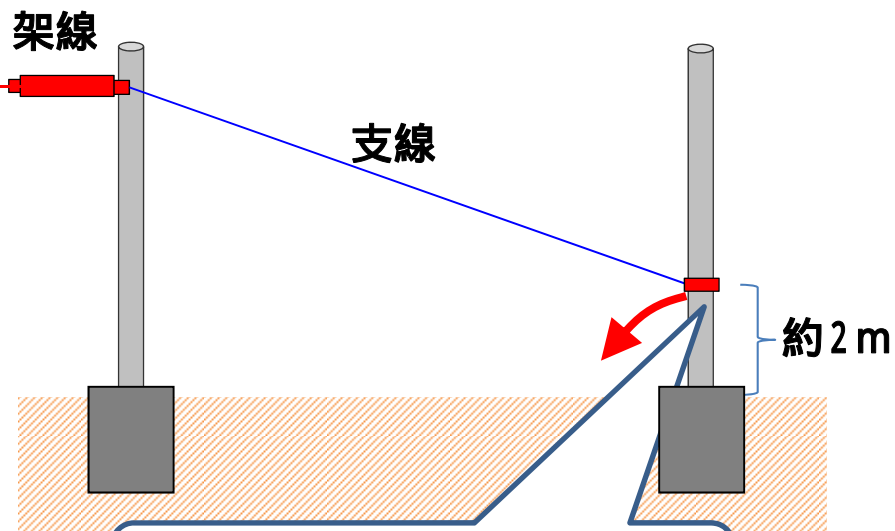
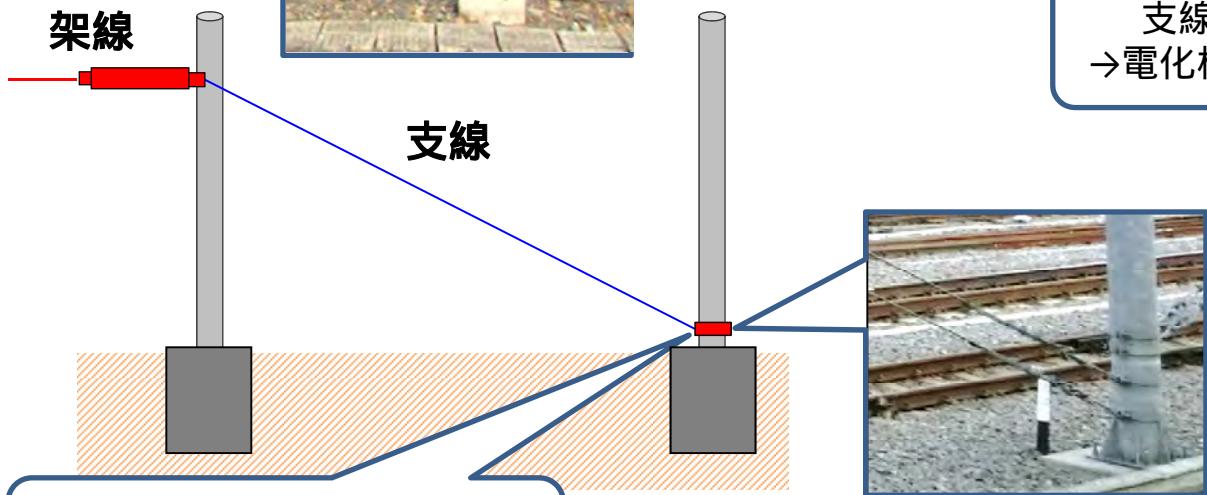
今回

- （1）倒れた電化柱は高い位置に支線が取り付けられ、倒そうとする力が大きかったにもかかわらず、その支線の張力が作用する状態のまま梁の撤去を行ったため、倒そうとする力に対する抵抗力が小さくなり、結果として倒壊しました。【資料2】

倒れた電化柱は、隣接する新しい電化柱を建てる際の計画として、一体型の基礎を作ることになりましたが、そのためには、倒れた電化柱に通常よりも高い約2mのところに支線留めをつける必要がありました。その時の強度計算は、既に計算結果がある類似構造の電化柱で行いましたが、その過程に誤りがありました。その後、新しい電化柱の基礎の計画が変更され、独立した基礎として作ることとなり、支線留めの位置を下げることも可能となりましたが、その検討はせず、そのまま約2mの高さに取り付けました。倒そうとする力が大きい電化柱を撤去するにあたり、施工順序のチェックが適切に行われず、支える力を持つ梁を先に撤去する際の強度計算が行われませんでした。【資料3】

支線下部の取付位置が高い
→電化柱を倒そうとする力が大きい

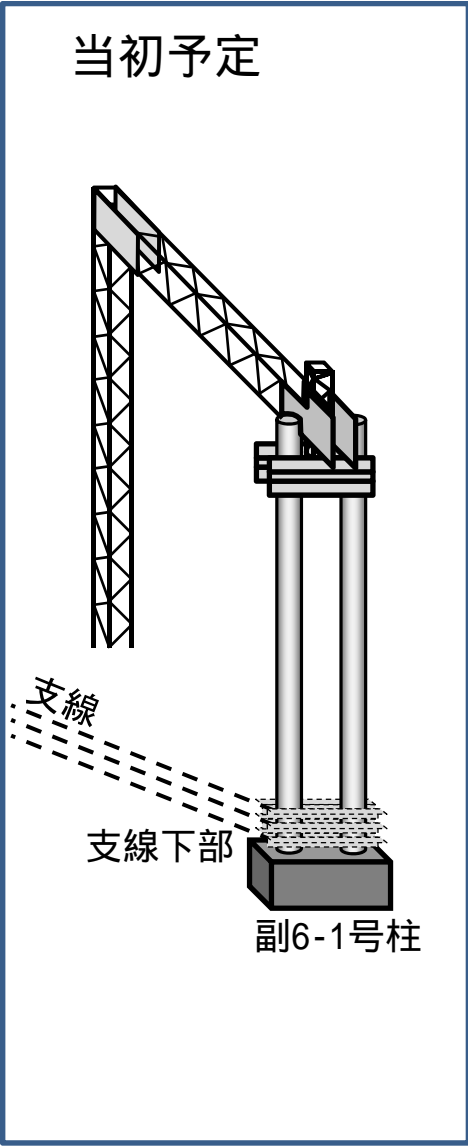
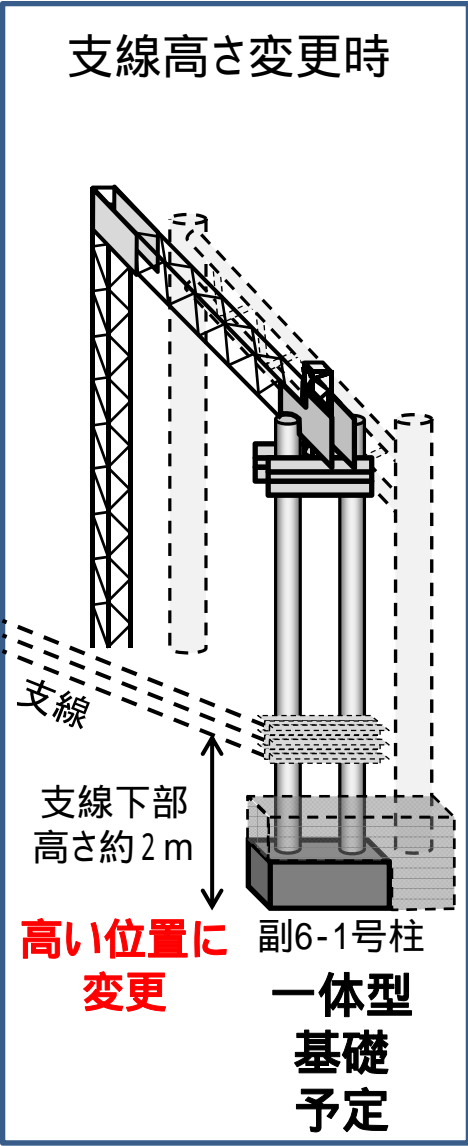
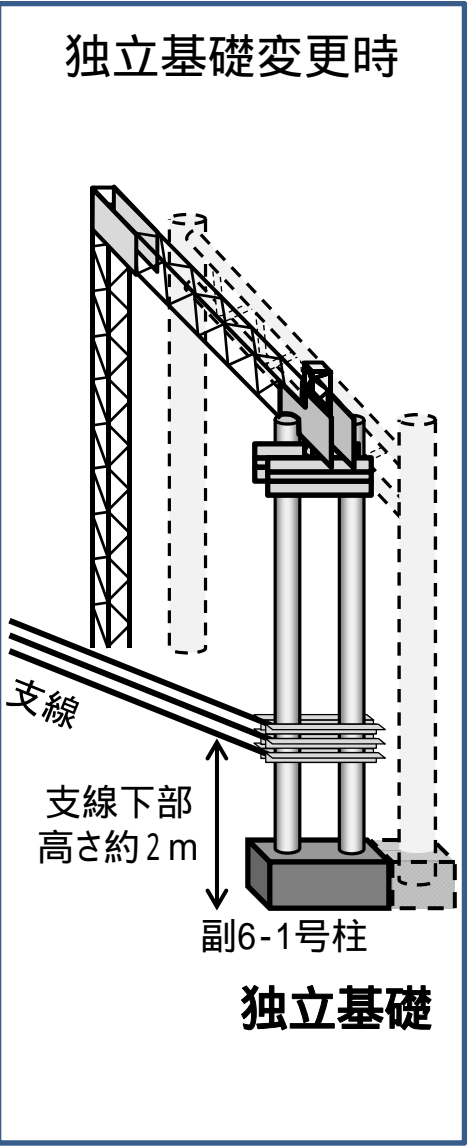
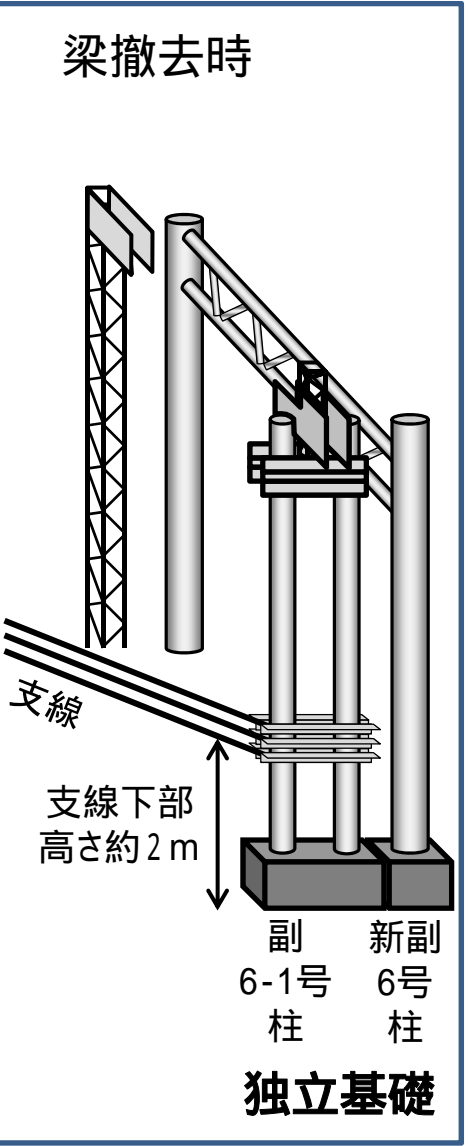
副6 - 1号柱の状態の推移

4月10日の夜に、工事関係者が電化柱の傾きを認めましたが、緊急性がないと判断したため、当夜の内に改修せず、直近の工事予定日だった4月13日に施工することとしました。また、傾いたという情報を関係箇所へ連絡しませんでした。翌日、現場にいた社員から報告を受けた管理者は、4月13日に改修工事を実施することを承認しました。

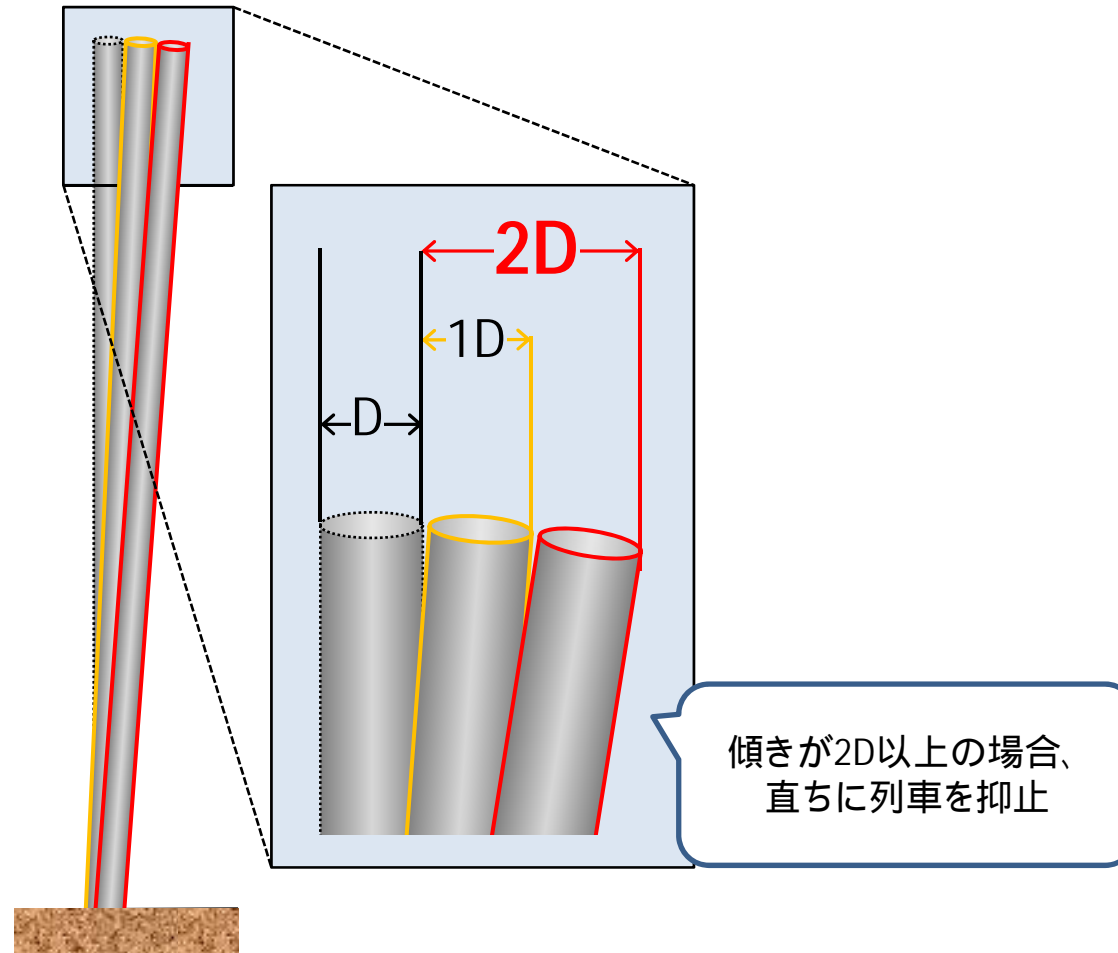
電化柱の傾きの異常を見極める判断基準

これは、電化柱の傾きに対する異常時の判断基準がなかったこと、関係者が事態の緊急性を十分に認識できなかったこと、情報伝達に遅れが生じたことによるものと考えられます。

- ① 電化柱の傾斜等を認めた場合の列車抑止の判断基準を制定しました。【資料4】
- ② 関係者間の情報伝達を徹底します。
