2015年5月21日

東日本旅客鉄道株式会社

東北新幹線停電による運転見合わせの原因と対策について

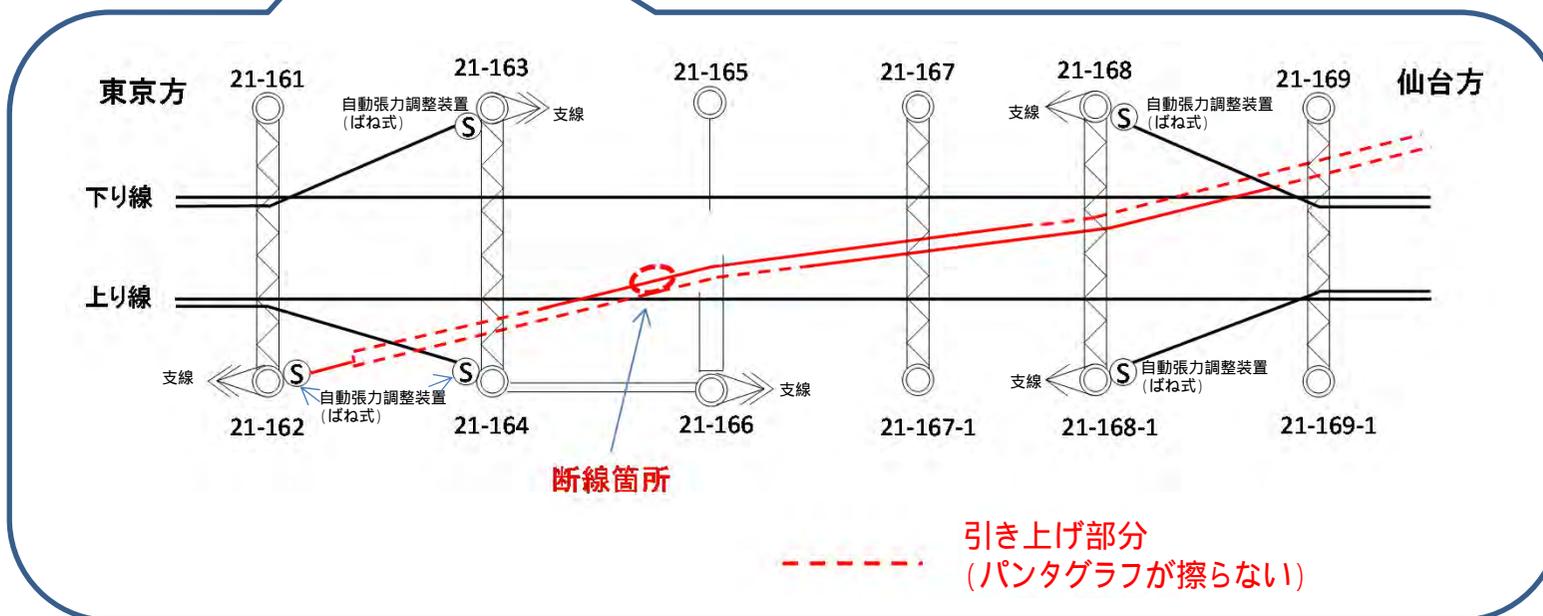
郡山駅断線箇所略図

4月29日(水)11時05分、新白河・福島駅間の上下線で停電発生、11時10分に停電が復旧したものの、11時32分、再度、同区間で停電が発生したため、東北新幹線は、東京・新青森駅間の全線で運転を見合わせました。社員が現地を確認したところ、郡山駅構内の上り線でわたり線の架線(トロリ線)が断線しているのを認めました。【資料1】【資料2】

わたり線で
トロリ線が断線

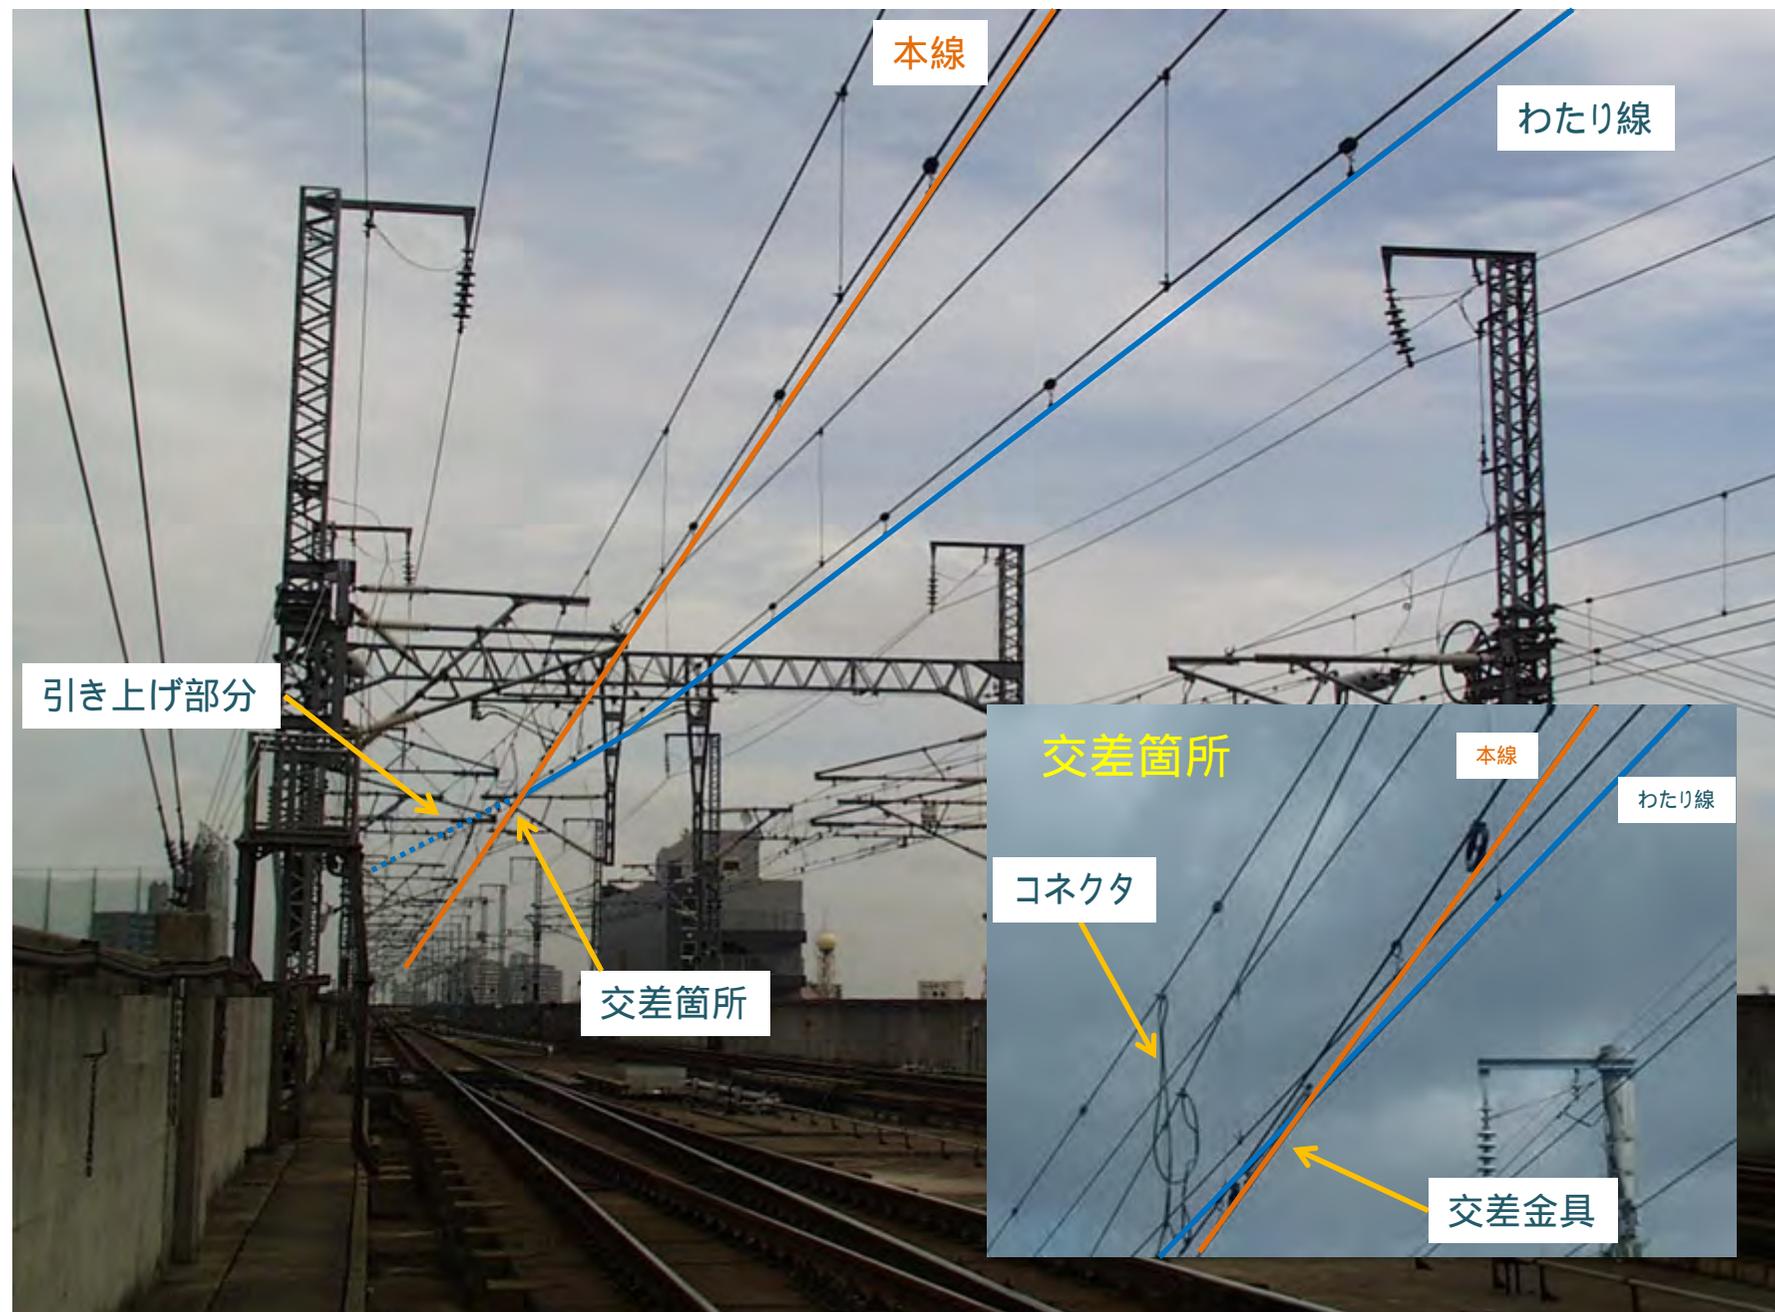
一般的なわたり線の例

わたり線とは、上り線と下り線を連絡するための線路のことです。分岐器(ポイント)上空では、トロリ線が交差するのが一般的です。

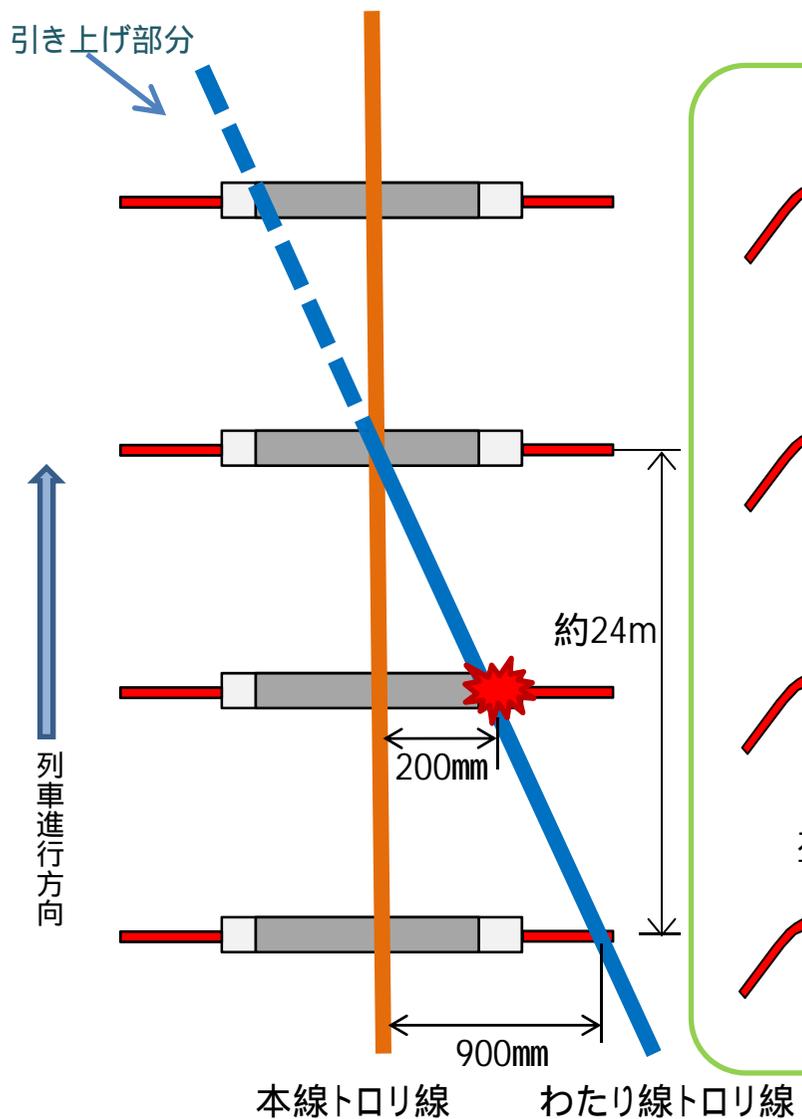
パンタグラフの通過状況平面図

本線を高速で通過するパンタグラフがわたり線のトロリ線に接触し、切削を伴って摩耗が進行したものと考えられます。【資料3】

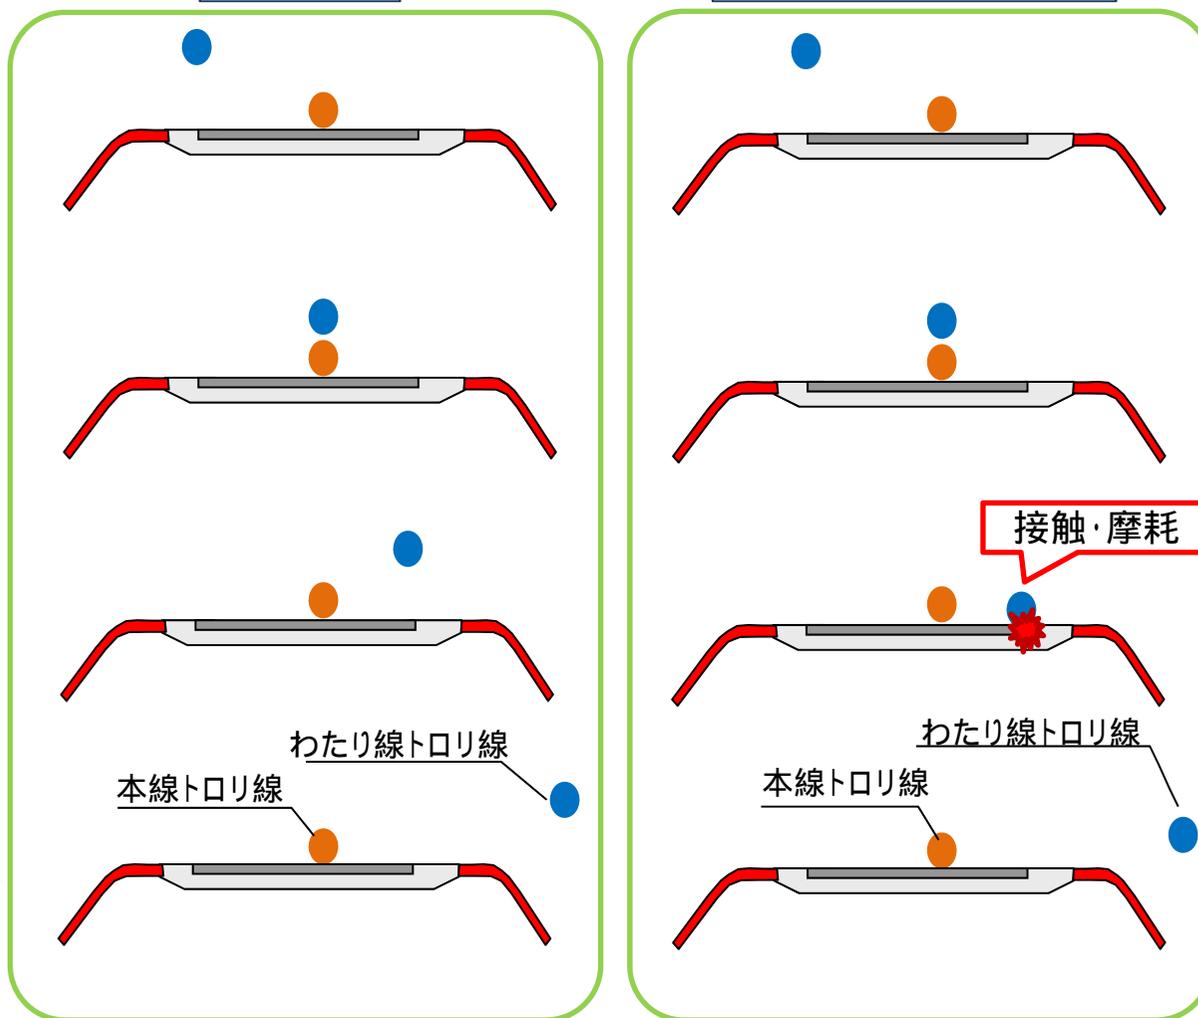
パンタグラフの通過状況断面図

今回(推定)

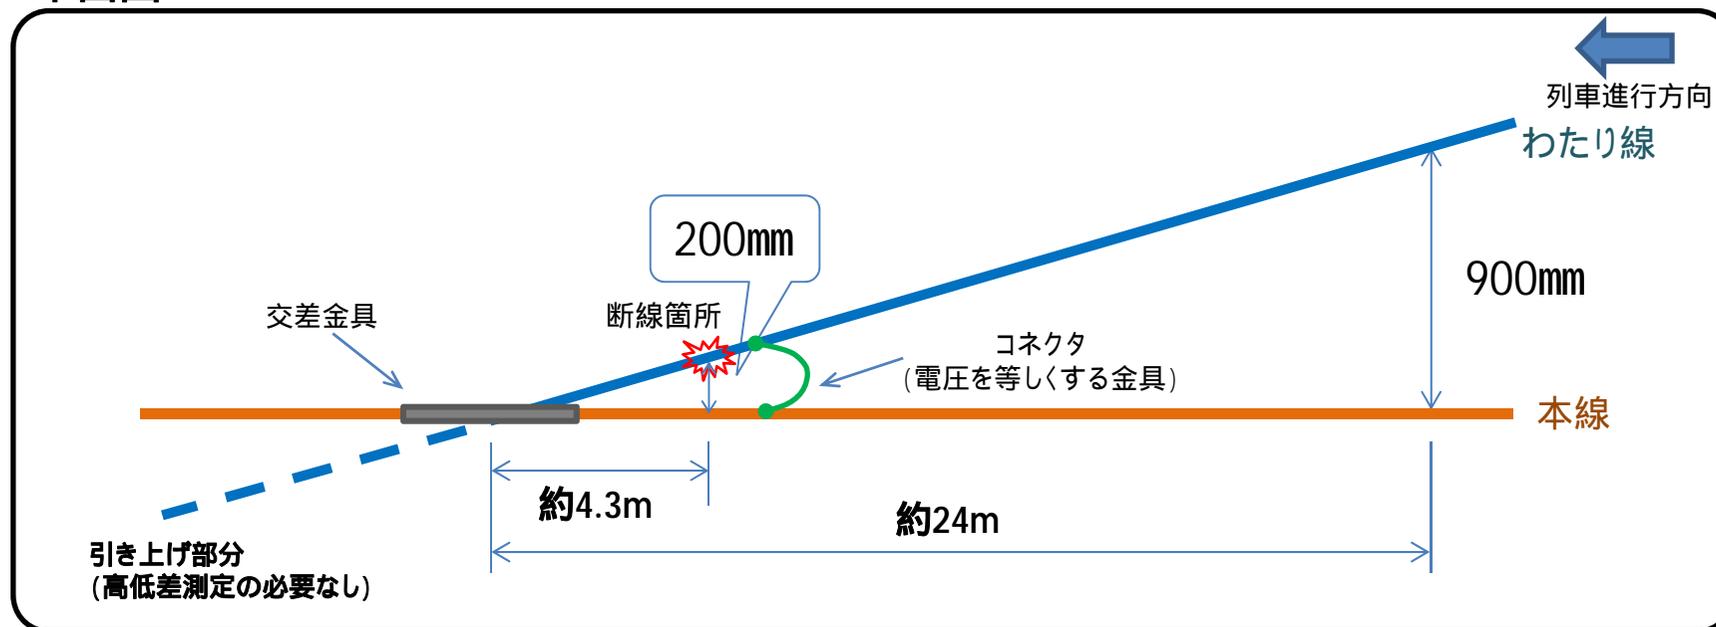
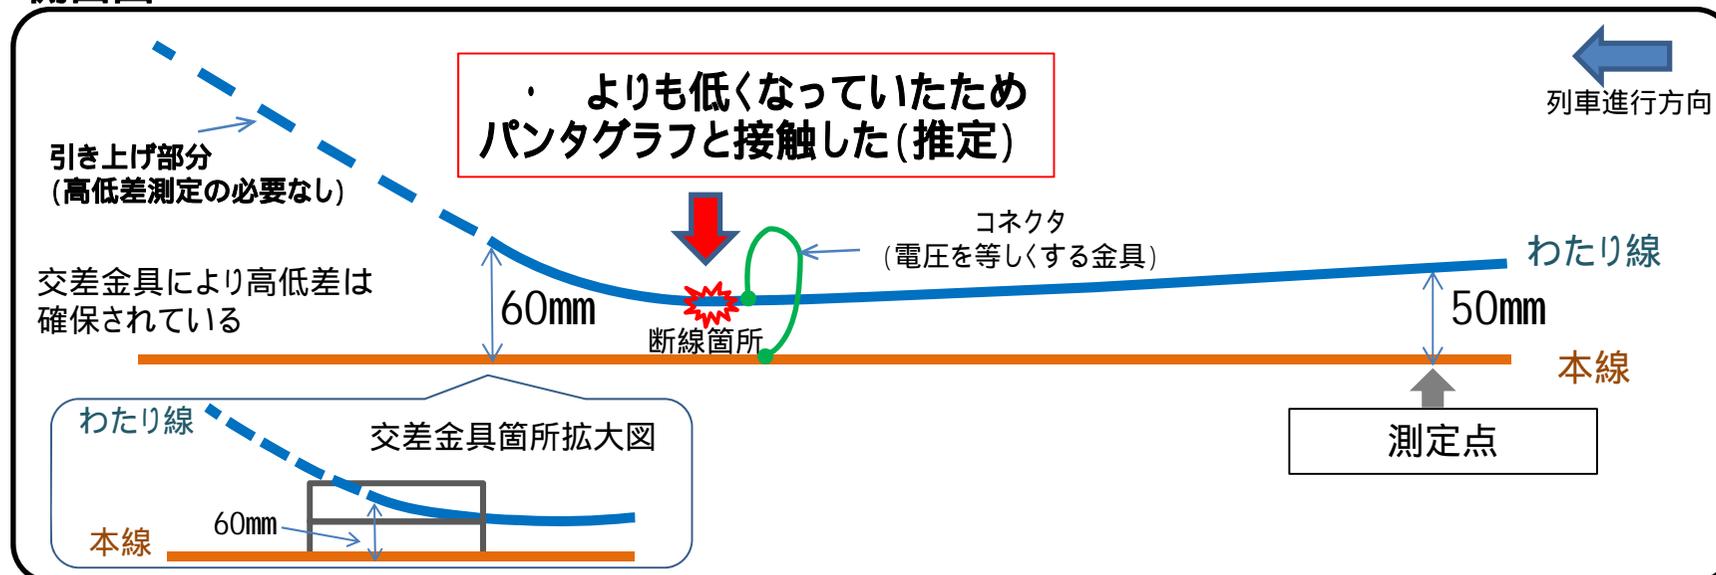
本線とわたり線の位置関係略図

当該箇所は、1月21日夜に、架線を支持するための部材(可動ブラケット)の取替工事を行っており、工事後の本線とわたり線の高低差(本線の軌道中心から900mm離れた箇所)は、運用範囲内でありましたが最小値でした。今回の断線箇所(本線の軌道中心から200mm離れた箇所)には、架線金具(コネクタ)が取り付けられていたことから、測定箇所より高低差が小さくなっていたと考えられます。【資料4】
