## 京葉線変電所等機器焼損について

原因究明については、「京葉線鍛冶橋変電所等における機器焼損原因究明対策検討委員会」(委員長：正田英介 東京理科大学教授)において、専門家も交えて調査検討を行ってきました。このたび当社としての原因と再発防止策についてまとめましたのでお知らせ致します。

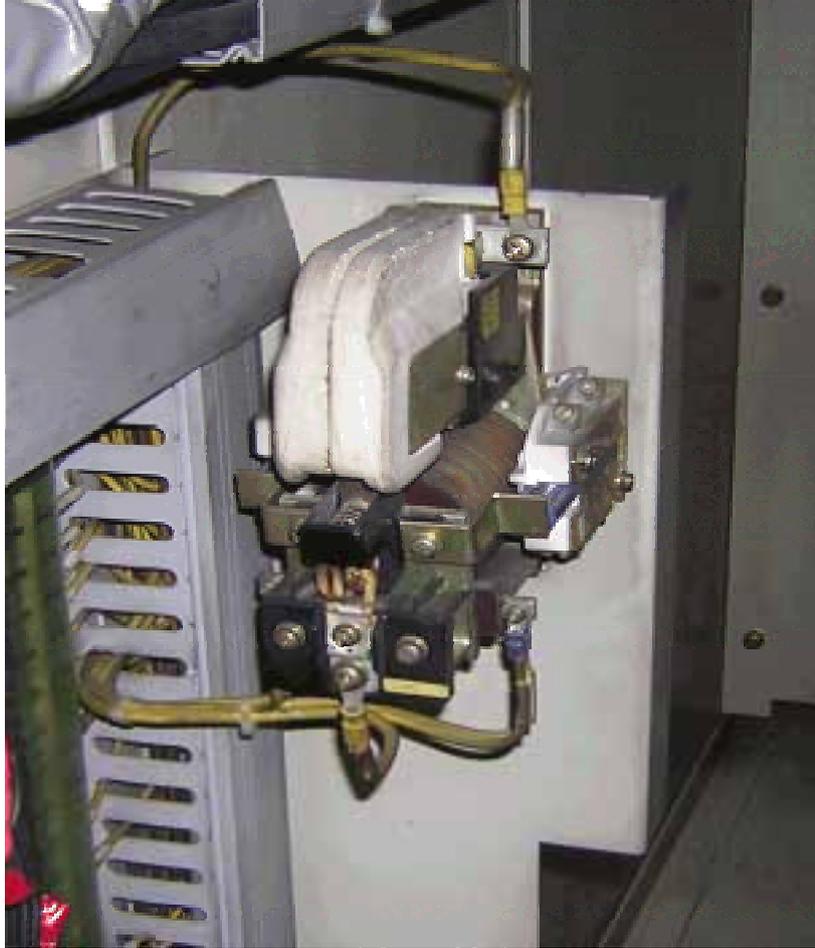
取り付け状態

調査したところ、変電所のブレーカーを制御するリレーの接点がずれていたことが判明しました。

当該リレー接点は、ずれたままの状態で作動し続けていましたが、これにより接点が溶着し、電気が流れ続けたために電磁石(コイル)が発熱し絶縁が低下、電車の電気(1500V)が漏れて変電所の機器が焼損に至りました。

# 制御リレーの接点のずれ

対策1 リレーにカバーを取り付けます。(3月までに実施)

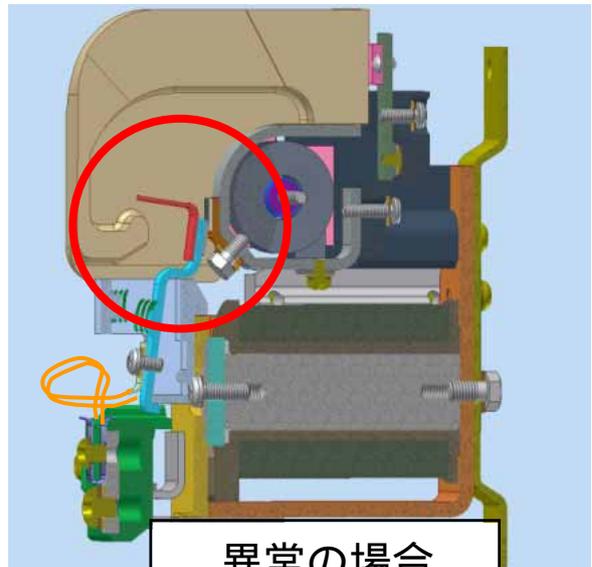
異常の場合

ブレーカー投入コイル用のリレーの接点が以前からずれたままの状態で作動し続けていたことから、これにより、9月28日接点が溶着、電気が流れ続けた

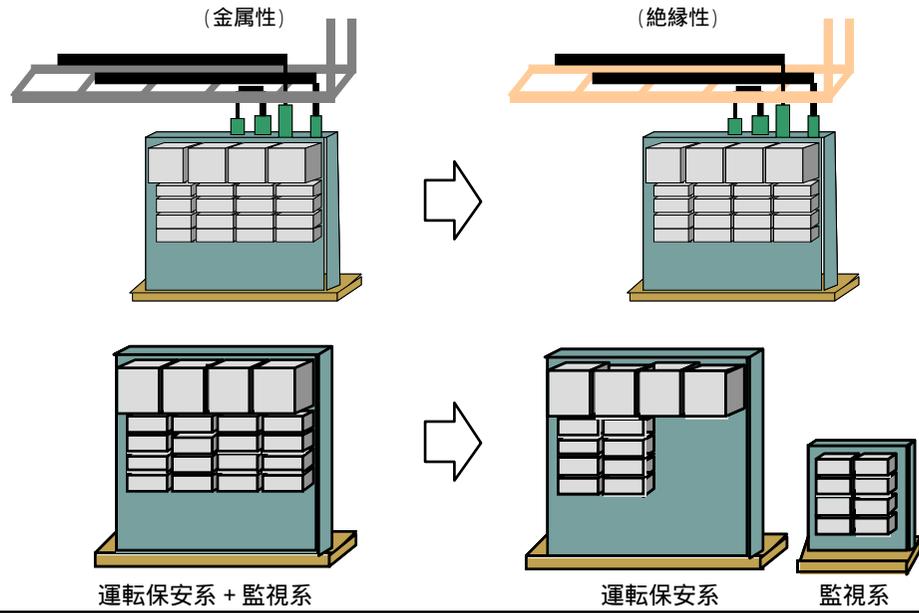
### 信号機器室の対策

また、その電気の一部が構造物を通して流れ、信号機器室の各種装置を焼損させ、更に信号ケーブルを伝わって電気転てつ機を焼損させてしまいました。

- 対策4** 信号機器室のラックを鉄製からFRP製に交換する。
- 機器を離して配置するなど機器の設置方法を改善する。
