国分寺変電所火災の原因と対策について

2008年6月13日
東日本旅客鉄道株式会社

出火原因 《遮断器のせり出しに起因する地絡（漏電）》

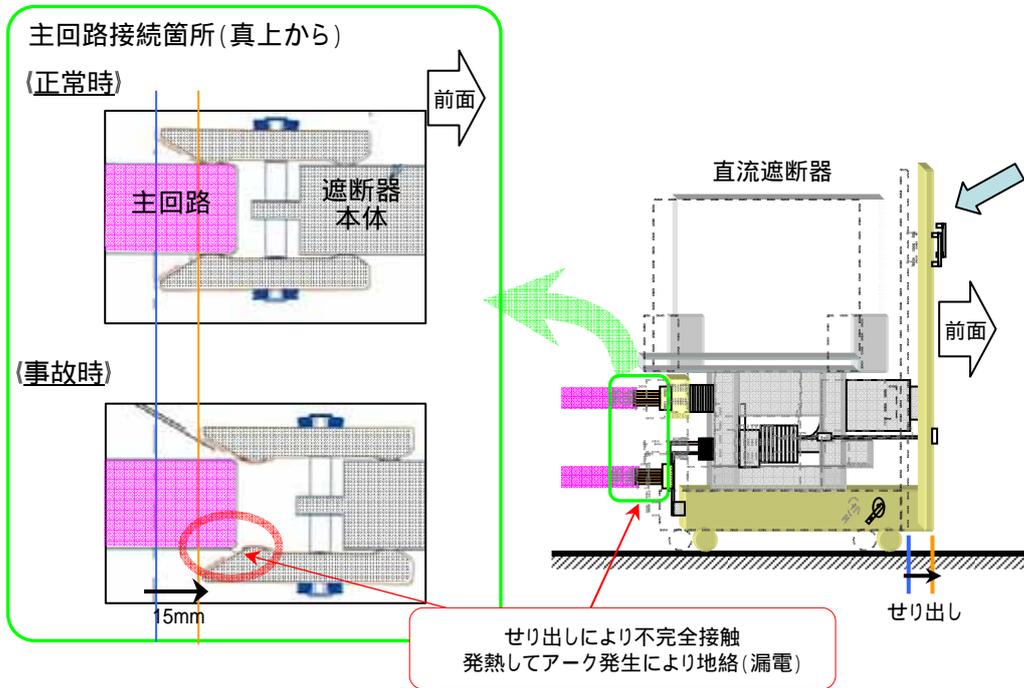
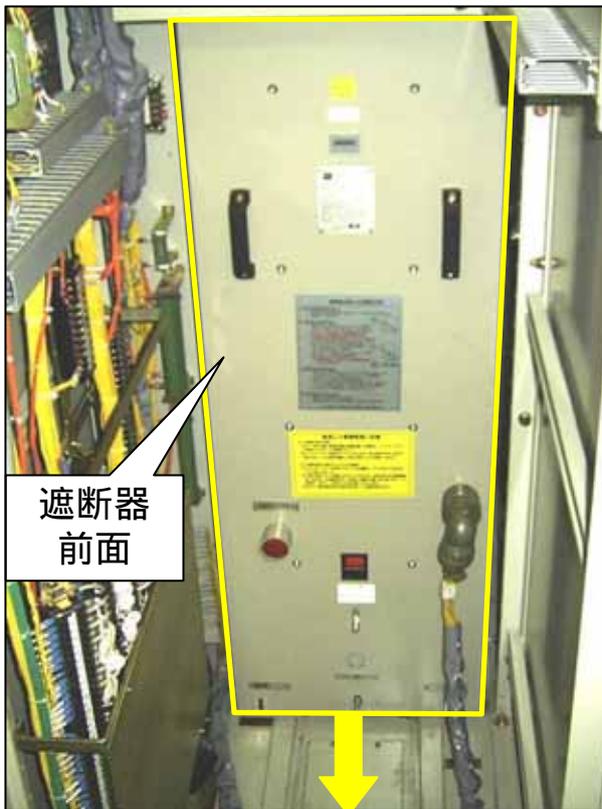
遮断器のせり出しについて

焼損した変電所の遮断器（ブレーカー）は作業・交換などのために抜き差しできる構造になっていますが、正常の位置より約15mm手前にせり出していることがわかりました（振動によってせり出したと思われる）。

これにより、遮断器と電線の接続箇所隙間が発生したため不完全な接触となり、発熱して焼損、地絡（漏電）に至りました。

前面へせり出し(約15mm)

今年度中に、同形式の遮断機324台に対し、せり出し防止のロック機構を取り付けるとともに、接地線の再整備を行います。

緊急対策として、せり出し防止用ゴム製ストッパを全箇所に取り付け完了しております。また、接地線の点検および修繕についても全箇所で行い、完了しております。

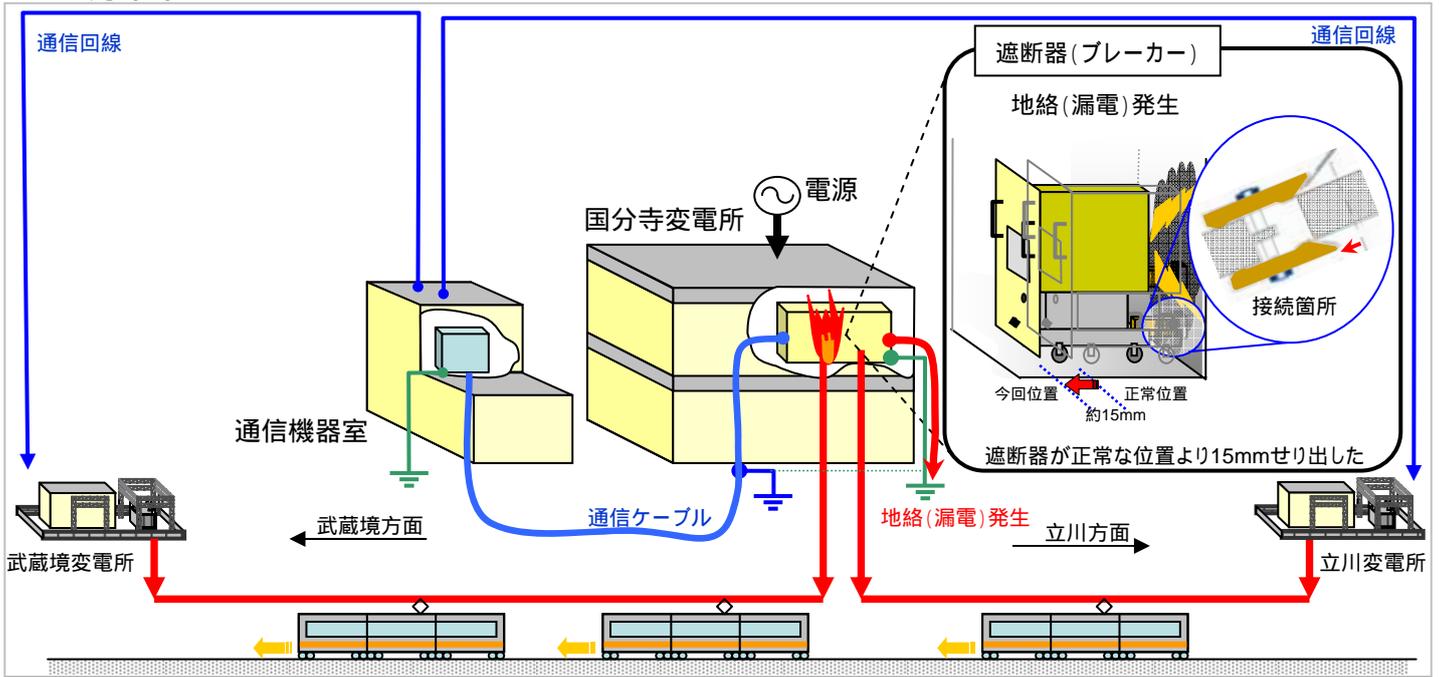
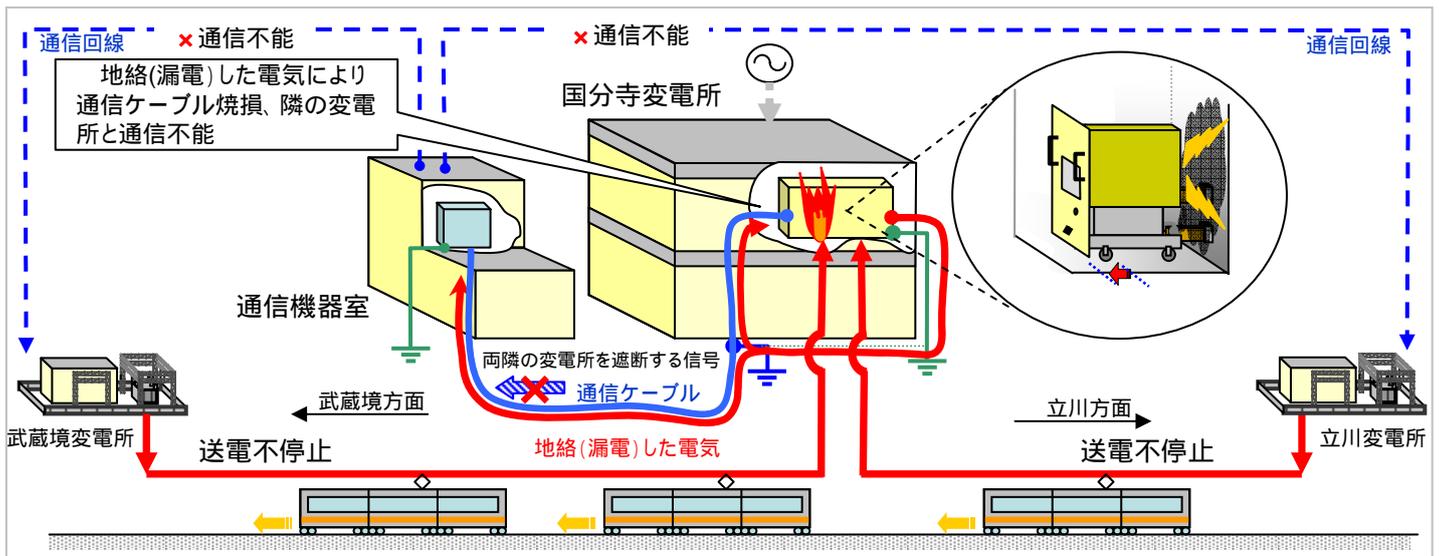
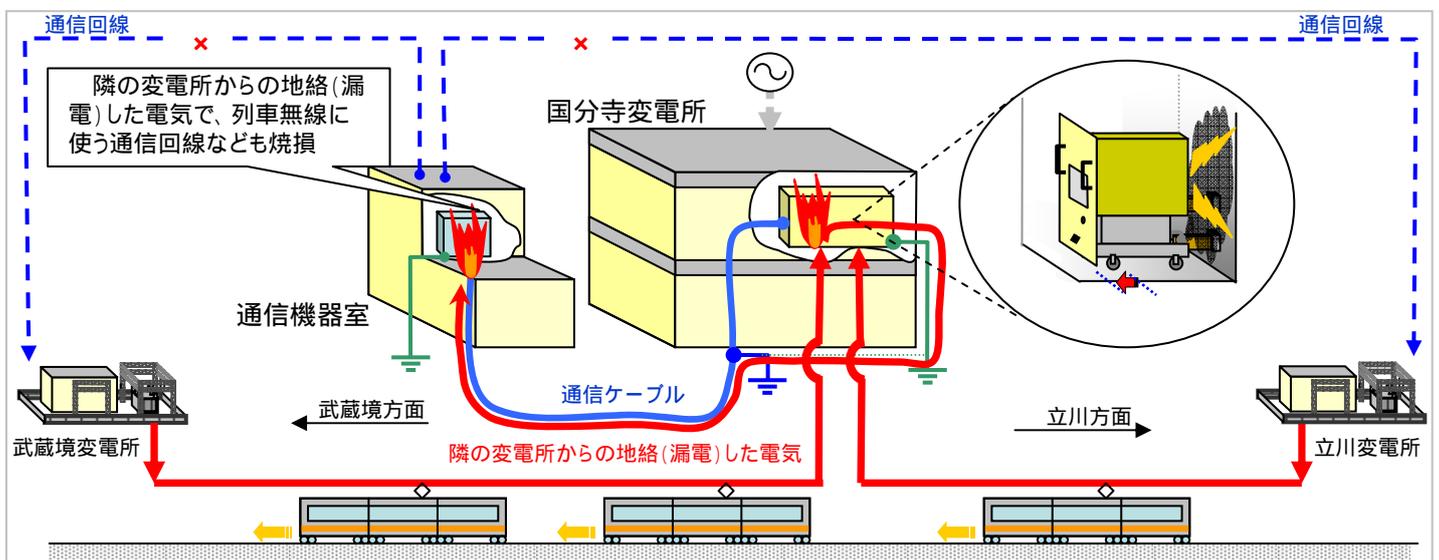
原因

列車無線に使う通信回線の不具合が発生した件については、一部接地線（アース）の不備により、地絡（漏電）した電気が通信ケーブルを焼損させたため、両隣の変電所を自動的に遮断させるシステムが動作せず、電気が流れ続け、通信回線などを焼損させたためです。（以上、別紙1）

本体の差込み位置について緊急点検を実施
緊急対策として同型遮断器へゴム製のストッパを取り付け
遮断器の位置をロックする方式に改良
接地線の再整備
