## 分岐器の 設備故障防止の取組み

分岐器の設備故障は2000年度から減少傾向にある。しかし、設備故障に対してハード面・ソフト面にさまざまな対策が施されているが皆無にすることはできない。構造上、特効薬の開発は難しく「健康（機能）の維持により病気（設備故障）に対する抵抗力をあげる」と、すなわち各種の検査により早期に不具合を発見して適切な処置を行うことが重要と考える。今回は、過去10年間の分岐器に関する設備故障を分析し対策を講じてきた、分岐器の保守管理と事故防止の取り組みについて紹介する。

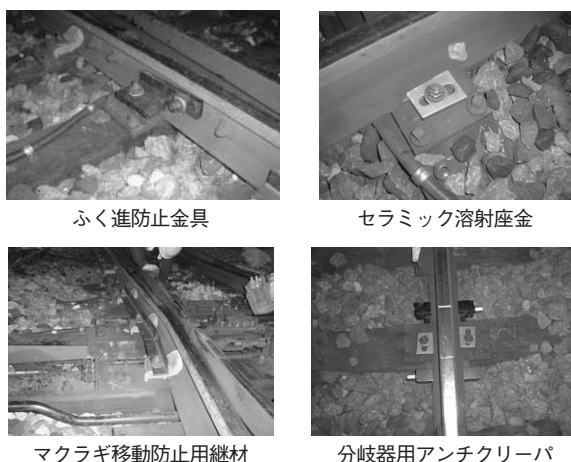
図9 特殊分岐器設備故障対策（装置化）の例

特殊分岐器では、レールふく進に起因して「連結板とスイッチアジャスターロッドなど転換装置との接触による不転換（含む軌道短絡）」や「ロック変位による不転換」が多く発生していた。特殊分岐器にあっては、締結装置が少なくレール類（基本レール・へ形レール・可動レール・スリップレール）がふく進しやすいことから、現在はレールのふく進状態を測定し管理する手法（表1）を確立し、結果を基準に照らし合わせて必要な整正作業を行い、機能維持を図っている。特殊分岐器のレールふく進に対する設備面での対策として、図9のような装置化を行った。この結果、特殊分岐器の設備故障原因別発生率の項目で述べたとおり、設備故障を大幅に減少させることができた。

表1 特殊分岐器特有の検査項目及び管理目標値

| 検査項目 | 管理目標値 |
| 各レールふく進等 | |
| (1)基本レールの移動量 | ±15mm以内 |
| (2)へ形レールの移動量 | ±15mm以内 |
| (3)スリップレールの移動量 | ±15mm以内 |
| (4)へ形レール中央から可動レール先端までの距離 | 60±15mm以内 |
| (5)可動レール相互間の距離 | 120±15mm以内 |
| (6)クロッシング交点間の弦に対する通り変位 | ±19mm未満 |

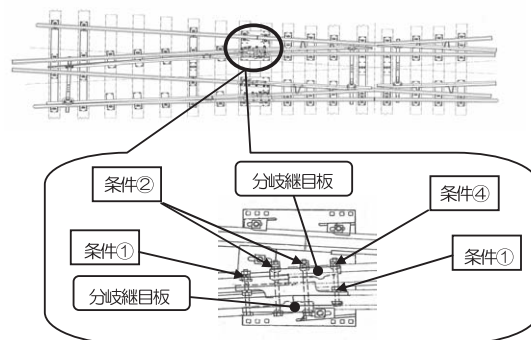
図10 標準締め付けトルクの考え方

50N以下及び60kg9#以下の特殊分岐器におけるポイント後端継目ボルト締結トルクにおいて、従来一般分岐器の管理値を準用していたため過大では不転換、過小では可動レールの移動（ふく進）が発生していた。そこで、特殊分岐器特有のポイント後端継目ボルト締結の考え方を示し、試験結果を元に分岐器種別毎に締め付けトルクの考え方（図10）を定めた。

- 条件①レールに完全に固定するボルトは、300～350Nm
- 条件②トングレール（可動レール含む）後端側のボルトは、150～200Nm
- 条件③段付きボルトは、200～250Nm（第2ナットも含む）  
※段付きボルト以外の第2ナットは、300～350Nm
- 条件④SSS、DSS（メートル）の可動レール先端側のボルトで、可動レールを締結しているナットのみ、100～150Nm

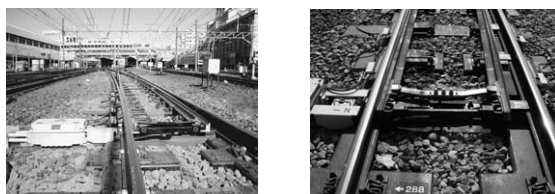
図17 次世代分岐器

基本レールとトングレールの間への異物介在は、制輪子の破片や強風により飛来した物などのように一般的に避けがたいケースであるが、近年増加の傾向にある。いち早く、その原因を特定して取り除くことが重要である。また、異物が介在しにくい次世代分岐器(図17)を使用することも有効である。
