効率的な スラブ下面補修工法の開発

省力化軌道の一つであるスラブ軌道では、下面てん充層のCAモルタルにおいて東北・上越新幹線開業から27年を迎え、近年劣化が目立ってきている。これまで劣化に対する補修工法は多く存在しているが、劣化度合いに応じた補修工法というものが存在していなかった。そこで劣化度合いに応じた補修工法を考案し、使用補修材料のコスト削減や従来よりも効率的な補修を行うことを目的として新しい補修工法の開発に取り組んだ。実習線スラブ軌道での施工性確認試験や材料の物性試験を通して新規材料や工法の営業線試験敷設を実施し、新しい補修工法の有効性を確認した。

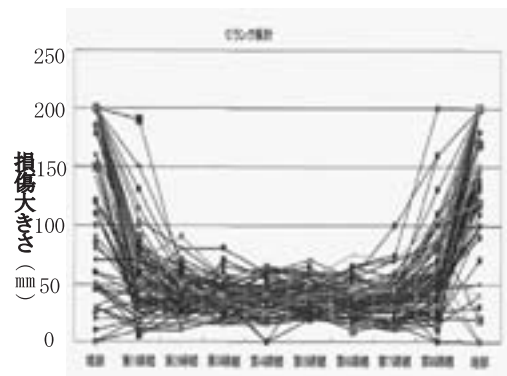
図1 てん充層損傷大きさ

端部～第1締結、第8締結～端部において損傷が200mmを超え、Cランク基準の100mmを大きく超えている。また中間部第2締結～第7締結間は損傷量が100mm未満で50mm程度の箇所が多いことが分かった。つまりCランク判定であっても一様に劣化しているわけではなく、中間部においてはBランク程度の損傷状況にあることが多い傾向にある。端部の損傷が大きくなるのは、温度差によって生じるスラブのそり現象が関連していると思われる。図2にスラブそり現象のイメージを示す。

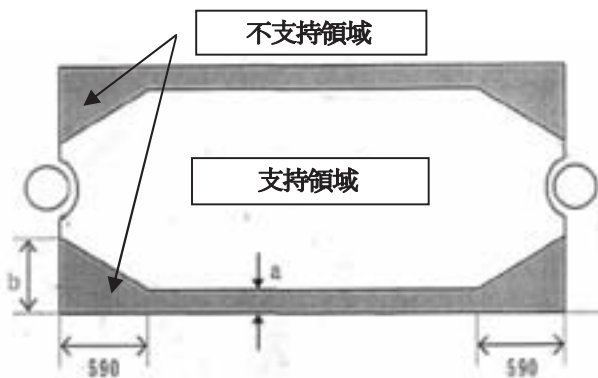
図3 解析上の支持条件

構造解析を実施したところ、ケースNo.1においては特に応力的な変化が見られないという結果となった。他の損傷を大きくしたケースにおいては端部のスラブ表面曲げ応力が増加するという結果となり、特に大きな損傷を放置すればスラブ自体に損傷が発生し得ることがわかった。ケースNo.1の結果から、スラブ下面てん充層に50mm程度の欠損が生じていても特に問題が見られなかったため、ここでも補修範囲の縮減が可能ではないかという結論に達した。

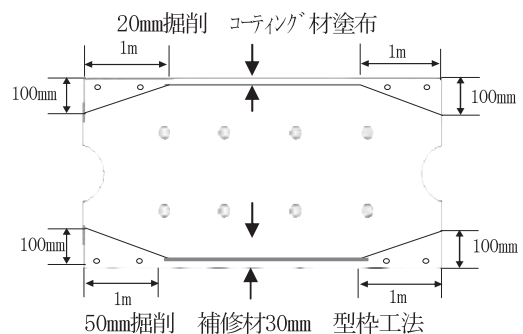
図9 補修概要

補修実施箇所はすべてCランク箇所、端部は最大100mm損傷、中間部は20mm～50mmの損傷であった。したがって各端部から1m間程度を型枠工法にて補修を行い、中間部は50mm損傷箇所をてん充量を削減した型枠工法、20mm損傷箇所をコーティング工法にて補修を実施した。図9に補修概要を示す。

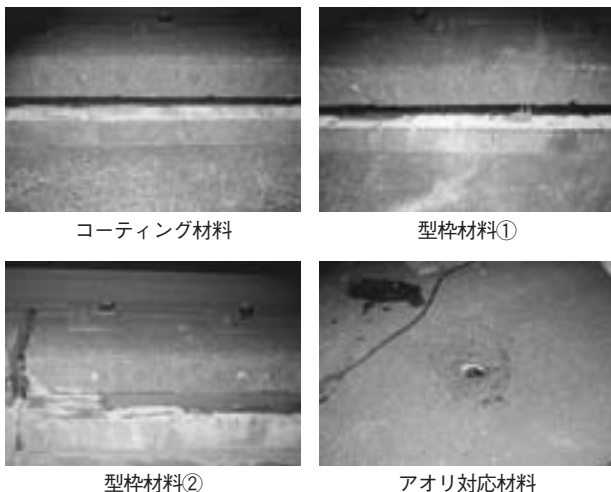
図10 各材料仕上がり状態

従来の型枠工法で補修材料にCAモルタルを使用した場合の補修時間と比較すると、補修作業に要する時間は多少増加するものの、材料の硬化時間が短縮できるために補修時間全体で従来よりも短い時間で補修が可能であることがわかった。また補修後硬度を管理する規格が存在するため硬化後の補修箇所硬度を計測したところ、規格値である50を上回っていた。表7、図10に各補修箇所硬度と補修後仕上がり状態を示す。各補修材料とも良好な仕上がり状態であり現在も良好に推移している。

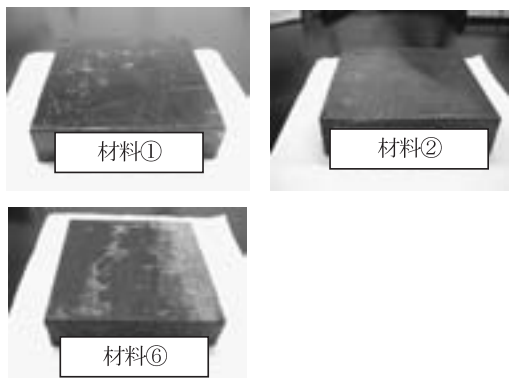
図13 コーティング材料試験後

コーティング材料においては材料①・⑥のアスファルト系材料に白華現象（材料中に含まれるアルカリ成分が大气中の二酸化炭素と結合して表面に白く現れる現象、一般的に劣化とは見なされない）が見られるものの大きな変化が見られず、ビニルエステル系樹脂である材料②には一部割れおよび水の浸透が確認された。図13に試験後の試験体を示す。

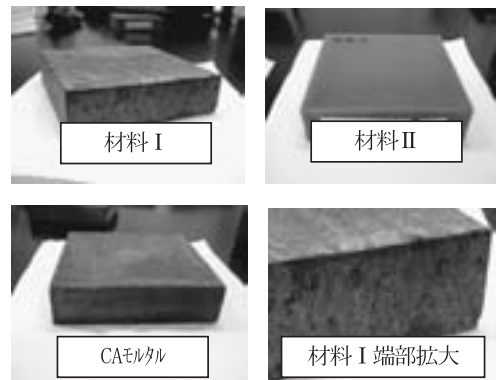
図14 B、Cランク用補修材料試験体試験後

B・Cランク用各材料試験体においてはビニルエステル系材料にまったく劣化が見られないという結果となった。アスファルト系の材料Ⅰ、CAモルタルブロックにはコーティング材料同様に白華現象が見られる。それに加え、試験体の角部分が脆くなった（図14）。

従来よりアスファルト系の材料は凍結融解に対する弱さが指摘されているが、このような劣化傾向を実際のスラブ軌道に置き換えて考えると、てん充層とスラブの縁切れにつながるものと考えられる。6年分の凍結融解を模擬したこの試験では大きな変化には至らない結果となったが、アスファルト系材料の劣化兆候が確認できた。
