在来線新系列車両用 電子機器の劣化評価

松本 隆*

鉄道車両用電子機器に対するこれまでの信頼性評価の取組みから、「はんだ」「コンデンサ」の劣化が主な要素であることがわかっている。しかし、他にも有寿命と考えられていながら実際の寿命が明らかでない部品もある。そこで、使用年数の長い電子機器で使用している部品のうち寿命が不明確なものをいくつか選定し、これらを対象に劣化調査を実施した。このうち光電子部品については加速試験を行い寿命評価も実施した。

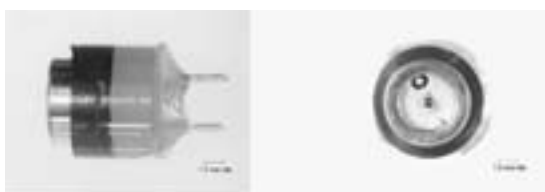
図3 レーザダイオードの外観写真

はじめに電気的特性を測定し、基準値と比較することにより良品であることを確認した。さらに分解調査を行った結果、外観において異常・劣化は見られなかった。取り出したレーザダイオードの外観の写真を図3に、その素子部の顕微鏡写真を図4に示す。

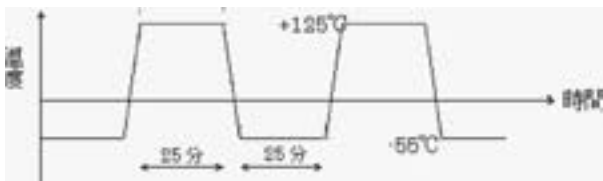
図8 ヒートサイクル試験温度条件

図8より加速試験時の ΔT_2 を180K、 T_{2max} を398K(=125°C)とし、 f_2 を22とした。フィールド時の条件によって決まる値である ΔT_1 、 T_{1max} 、 f_1 および材料定数 n は各試験対象の使用環境により決定した。

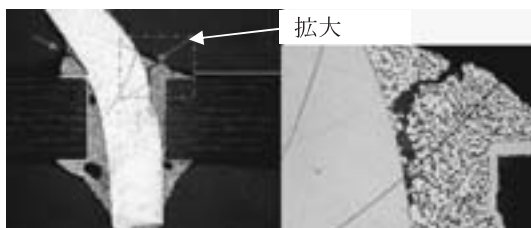
図11 ゲートユニット基板

ゲートユニット基板について経年7年の基板を試験した。ゲートユニット基板実装品の抵抗器 (Re51) のはんだ部で600サイクル到達時に微小なクラック発生を確認した (図11)。断面観察からクラックがスルーホールを貫通するものは無く、クラックの進展率は25%程度であった。

これらの値から同様に、ゲートユニット基板のはんだクラック発生までの期間は18年相当という結果が得られた。
