尾久駅構内で発生した低速乗り上がり脱線の原因究明および対策の検証

2008年2月尾久駅構内において、車輪削正後間もないE531系電車が、側線用8番分岐器を走行中に乗り上がり脱線を起こした。事故後の調査では車両や軌道に異常は確認されなかった。このため、削正した車輪が脱線に何らかの影響をおよぼしているものと考え、脱線原因究明のための走行試験を実施した。その結果、削正直後の車輪がフランジに塗油しない状態で同じ急曲線を繰返し走行すると、車輪フランジがレール上方に乗り上がっていく量が、繰返し走行により増加する現象を確認した。これは、車輪とレール間の摩擦係数が増加したことによるものと考えられる。また、車輪削正直後でない場合とフランジに塗油を行った場合や一般的な8番分岐器では繰返し走行しても乗り上がりが発生しないことを確認した。さらに、車輪削正の条件を変えても摩擦係数の増加に差がないことを確認した。

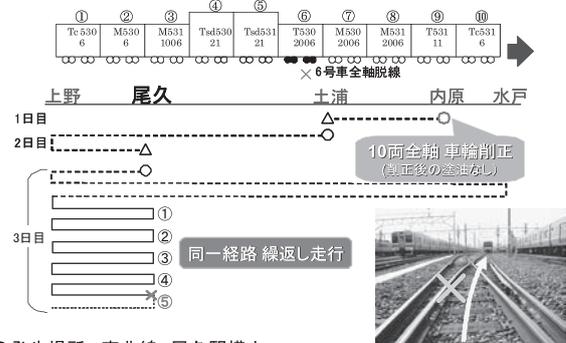
図1 脱線事故概況

●発生場所：東北線 尾久駅構内
(側線用8番分岐器 分岐側 リード曲線中央部付近)

図1に脱線事故概況を示す。2008年2月23日、試運転列車(E531系電車10両編成)が、側線用8番分岐器(東北線尾久駅構内着発線)の分岐側を対向方向(線路が分かれていく方向)に走行中、6号車(T530・付随車)の全軸が、リード曲線(曲線半径約100m)中央部付近でレール上に乗り上がり外側に脱線した。この列車は、訓練運転のため、尾久駅から上野駅間を同一経路で繰返し走行しており、

事故は5往復目に当該分岐器を通過中に発生した。この編成の車両は、事故発生の日前に10両すべての車輪削正を実施しており、事故発生までの間に約400km走行していた。

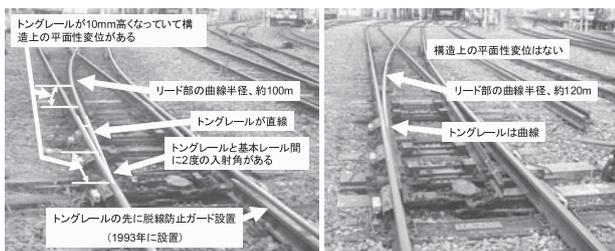
図3 側線用8番分岐器と一般的な8番分岐器の特徴

(a) 側線用8番分岐器 (b) 一般的な8番分岐器

側線用8番分岐器と一般的な8番分岐器の特徴を図3に示す。側線用8番分岐器はリード部の曲線半径が約100mと小さい。また、トングレールが直線で基本レールより10mm高くなっており、リード部でこの高低差を逃減しているため、構造上の平面性変位（軌道のねじれ）を有している。そのため一般的な8番分岐器よりアタック角（車輪の向いている方向とレール前後方向との角度）、横圧および輪重減少が大きくなりやすく、構造上脱線に対し不利な面がある。過去にあった側線用8番分岐器での脱線はすべて背向方向（線路が合流する方向）で、トングレールから基本レールへ走行の際、2度の入射角と10mmの構造上の平面性変位があったことが原因の一つであり、この部分には現在脱線防止ガードが設置されている。今回のように対向方向での脱線は初めてである。

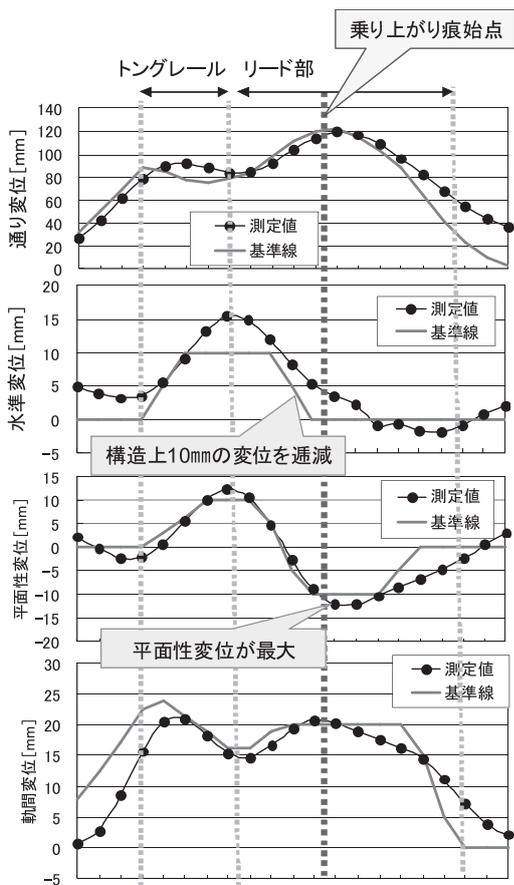
図4 軌道変位測定結果

軌道変位測定の結果を図4に示す。図中の基準線は、構造上の軌道変位を表している。今回軌道変位は整備基準値を超過する箇所は無かったが、乗り上がり痕開始地点は、リード部の最も曲線半径が小さく、かつ平面性変位が最大となる箇所であった。

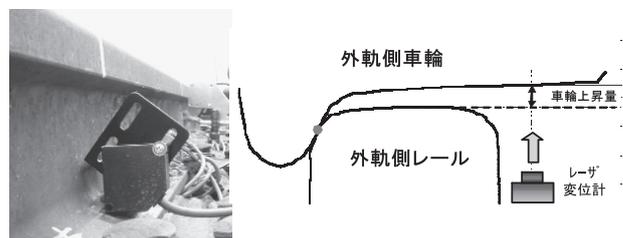
図5 車輪上昇量測定方法

測定は、輪重、横圧、アタック角測定のほか、車輪上昇量を測定するレーザー変位計およびCCDカメラを脱線箇所付近に設置し、乗り上がり脱線の前兆をとらえることを試みた。車輪上昇量の測定方法を図5に示す。

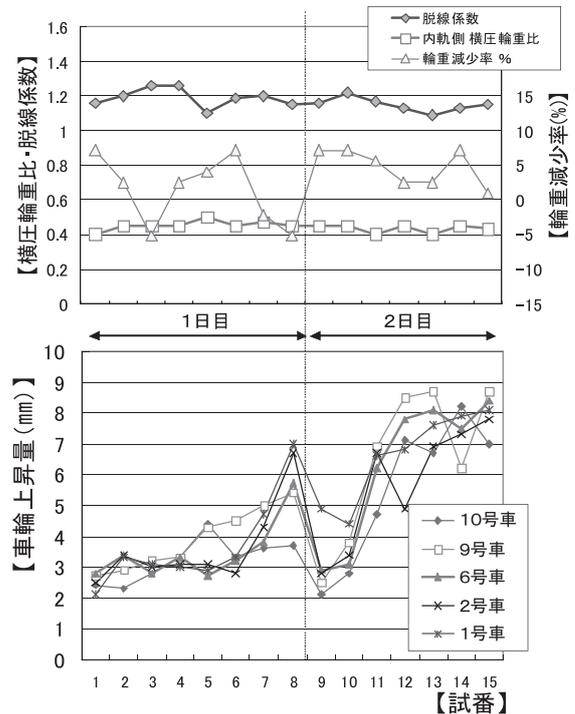
図7 走行試験結果

各試番の先頭軸外軌側の車輪上昇量、および脱線係数、内軌側横圧輪重比、輪重減少率の最大値を図7に示す。脱線係数、内軌側横圧輪重比は繰返し走行回数に関係なくほぼ一定であり、輪重減少率は最大でも10%未満で、走行安全性の目安値（34%）に比べて小さい値であった。車輪上昇量は脱線係数に変化がないにも関わらず、走行回数を重ねるごとに増加し、最終試番15では約9mmに達し、10両すべての先頭軸で発生した。そのときの車輪上昇の状況を図8に示す。また外軌側の車輪フランジおよびレールの状況を図9、図10に示す。車輪フランジは走行に伴い接触部の表面の荒れが発生し、車輪上昇量の増加に伴い荒れている部分がフランジ先端側に拡大した。外軌側レールは車輪と同様に荒れが顕著となり金属粉が大量に発生した。

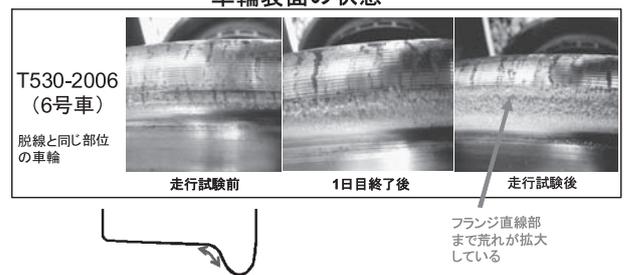
図9 車輪フランジの状況

車輪表面の状態

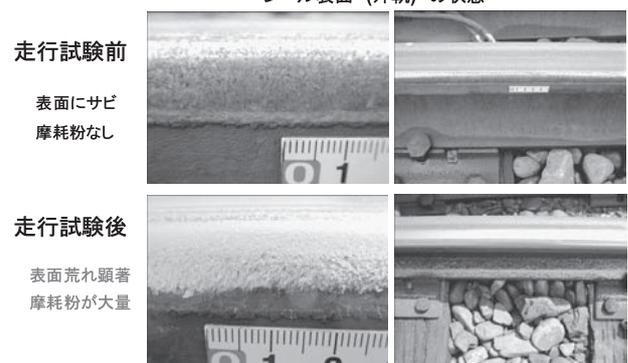
図10 レール表面の状況

レール表面 (外軌) の状態

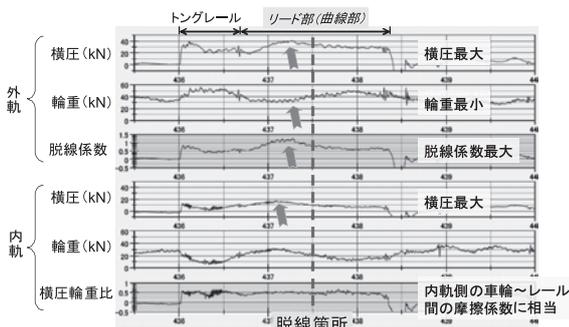
図6 脱線箇所付近での輪重・横圧測定結果

走行試験で得られた、脱線箇所付近での輪重・横圧測定結果（車上測定）を図6に示す。図6中の上3段に曲線外側のレール（以下「外軌」とする。）の横圧、輪重、横圧輪重比（＝脱線係数）を、下3段に曲線内側のレール（以下「内軌」とする。）の横圧、輪重、横圧輪重比を示す。

外軌側横圧は、図中に矢印で示した脱線箇所の手前で最大となっている。外軌側横圧は、内軌側横圧・台車旋回抵抗・遠心力（低速の場合遠心力は無視できる）の和である。

外軌側輪重は、トングレールで一旦増加し、その後リード部で、図4に示される平面性変位のため平均輪重程度まで減少し、横圧の最大値とほぼ同じ箇所でも最小となっている。その結果、この横圧最大、輪重最小の箇所で脱線係数が最大となっている。

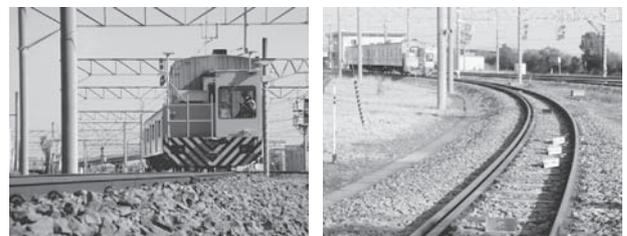
図12 川越車両センター構内での試験

上記①~③については、再現試験と同様にE531系10両編成を使用し、脱線箇所とは別の高萩駅構内の分岐器を使用して30回繰返し走行させ、車輪上昇量などの測定を行った。④については、図12に示すように205系車両(付随車2両)を使用して、車輪削正時のバイト送り速度を3パターン設定し、川越車両センター構内の急曲線(R=200m)を繰返し走行させ、車輪上昇量などの測定を行った。車輪削正のバイト送り速度は図13に示すように通常行っている1.0mm/回転、細かく削正した場合の0.5mm/回転、粗く削正した場合の1.5mm/回転の3条件とした。

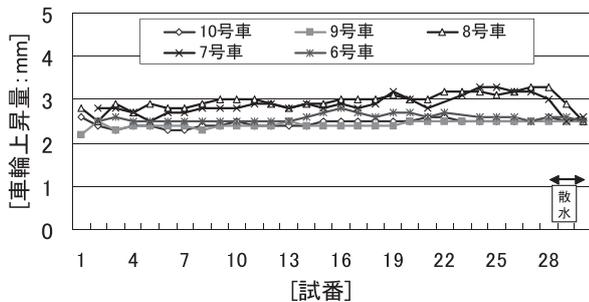
図14 検証試験①の結果

車輪削正後約5万km走行した車両での車輪上昇量測定結果を図14に示す。車輪削正直後でない車両では、繰返し走行に対し車輪上昇量の増加は小さい。走行試験後の車輪とレールの状態を図15に示す。車輪フランジの荒れは、図9に示す再現試験後と比較すると荒れの範囲は小さいが、レールの荒れや摩耗粉は再現試験と同じように多く発生し、車輪とレール間の摩擦係数は増大したと考えられる。しかし、車輪削正後5万km程度走行した車輪のフランジ角度は最大で70度となっており、摩擦係数が増大しても車輪上昇量の増加に至らなかったと考える。

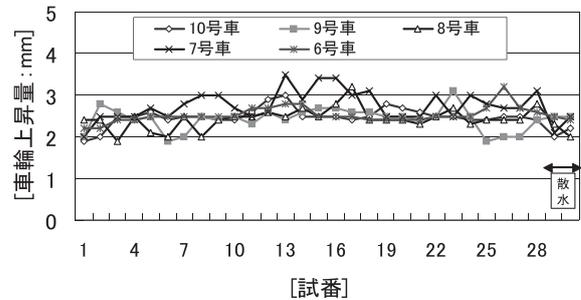
図16 検証試験②の結果

車輪削正後、付随車のフランジに塗油した場合の車輪上昇量測定結果を図16に示す。繰返し走行に対し車輪上

昇量は増加していない。走行試験後の車輪とレールの状態を図17に示す。車輪フランジおよびレールの荒れは小さく、摩耗粉は少なかった。付随車のフランジに塗油した油が電動車にも付着し、摩耗を抑えるとともに、摩擦係数の増加を抑制したと考える。

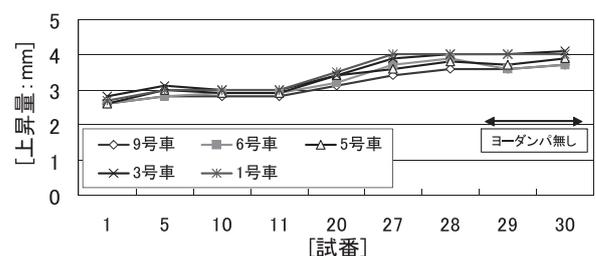
図18 検証試験③の結果

一般的な8番分岐器での車輪上昇量測定結果を図18に示す。繰返し走行に対し車輪上昇量の増加は小さい。走行試験後の車輪とレールの状態を図19に示す。車輪フランジの荒れは、図9に示す再現試験後と比較すると荒れの範囲は小さいが、レールの荒れや摩耗粉は再現試験と同じように多く発生し、車輪とレール間の摩擦係数は増大したと考えられる。しかし、図3に示す軌道条件の違いにより、脱線係数が最大で1.0（側線用8番分岐器は最大1.26）、アタック角が1.0度（側線用8番分岐器は1.5度）と小さいことにより摩擦係数が増加しても脱線係数>限界脱線係数とならなかったと考える。

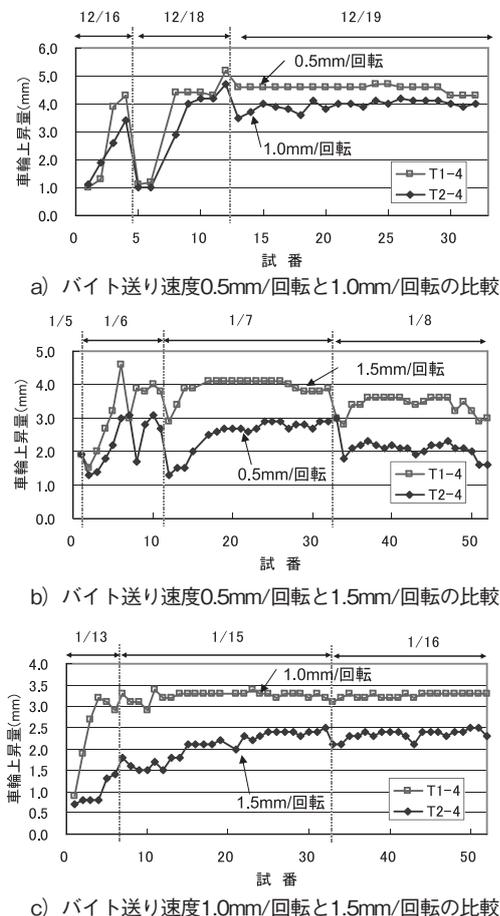
図20 検証試験④の結果

車輪削正のバイト送り速度条件を変更した場合の車輪上昇量測定結果を図20に示す。削正条件は2両の車両(T1、T2)に車両や実施時期の影響をキャンセルするため各条件を組み合わせる結果、車輪上昇量は1.0mm/回転>0.5mm/回転、1.5mm/回転>0.5mm/回転、1.0mm/回転>1.5mm/回転と順序が循環する結果となり、バイト送り速度と車輪上昇量には明確な相関は見出せなかった。このことから、削正により金属表面を露出させることが摩擦係数を増加させる要因と考えられるものの、削正条件の違いによる影響は見出せなかった。
