東北地方太平洋沖地震における 新幹線脱線メカニズム解明と 地震対策について

JR東日本研究開発センター 安全研究所 所長
堀岡 健司

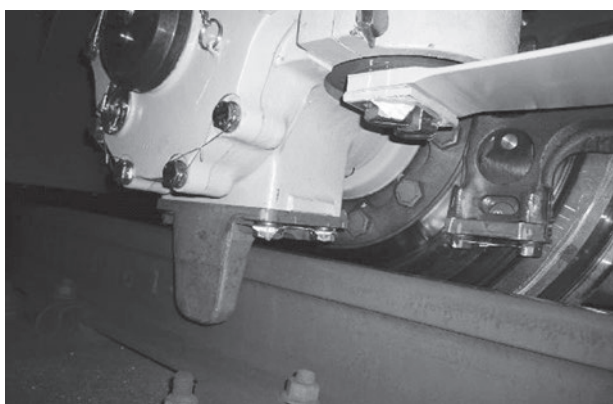
図1 脱線した車輪(上り列車の進行右側の前方から見る)

新幹線総合車両センターを発車した試運転列車(E2系10両編成)は速度約72km/hで仙台駅構内に進入中、列車を緊急停止させるシステムにより非常ブレーキが動作しました。減速中の列車は地震による強い揺れを受けて速度約14km/hで4号車の東京方台車のNo.1、No.2軸が進行左側に脱線し、約2.6m走行して停車しました。この際、図1のように脱線した台車のNo.2軸では進行右側の車両逸脱防止ガイドがレールに接触し、左側への逸脱を抑制しました。

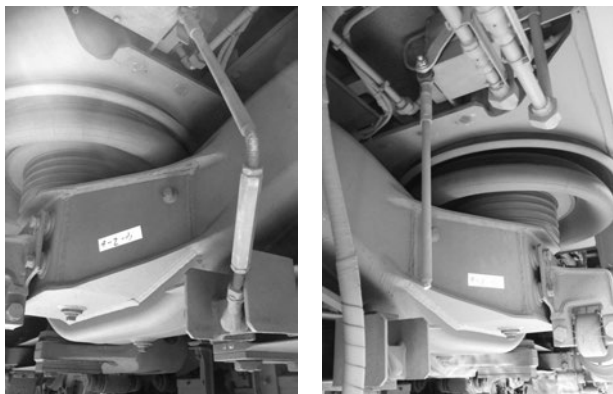
車両、特に台車と車体支持装置の損傷状況は、車両が大きくローリング挙動したことによる空気ばね高さ調整弁の連結棒の破損、動揺防止左右動ダンパのピストンの破損、また車体中心ピンが左右動ストッパゴムに強く衝撃したことによるストッパゴム台車側取付部の顕著な変形が認められました。

図4 地震動を受けた車両が大きくローリング挙動して、空気ばね高さ調整弁連結棒が損傷した事例

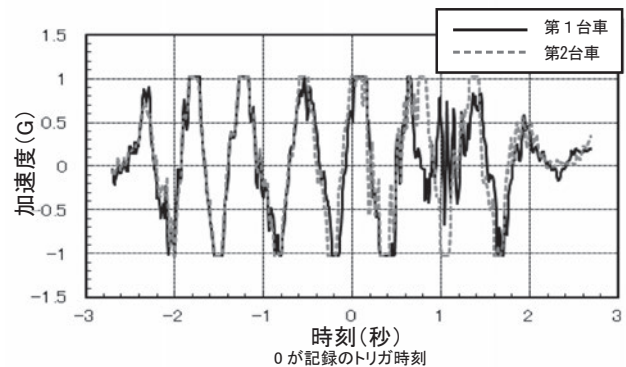
車両の動揺防止左右動ダンパには故障記録機能がありますが、この記録を読み出したところ図5に示すとおり1.5~1.6Hz程度で±1Gを超える加速度を記録しており、4.1で記した高架橋上の応答解析結果を裏付ける結果となりました。また車両運動解析から、輪軸に作用した横圧、左右動ストッパに作用した作用力も推定することができ、著大な力により軌間拡大や、台車や車体支持装置に変形や損傷が生じたことを裏付けることができました。

図5 脱線した車両の動揺防止左右動ダンパの地震時の加速度記録(記録の上限は±1Gで、それ以上のピークはこのグラフには表示されていない)

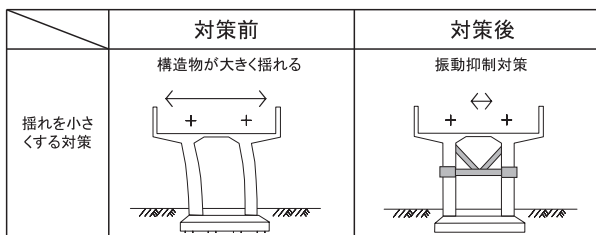
図7 今回の脱線箇所に対する対策（イメージ）

運輸安全委員会の報告書にもこの点についての記載がありますが、いっぽうでは今回の脱線の再発防止対策として、「今回の脱線箇所の振動特性を精査し、必要に応じて高架橋の共振の関わる対策等を、その効果を検証した上で実施することが望まれる」としています。

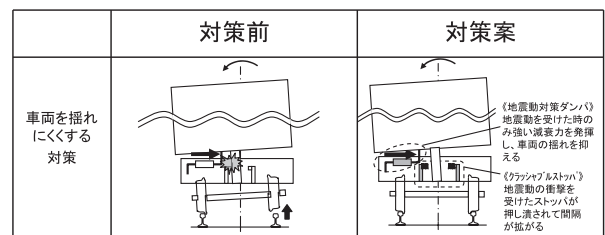
図8 地震動を受けた車両が脱線しにくくする対策案

を受けた車両の脱線を抑制するには、図8に示すように車体のローリング挙動を中心とした振動の減衰を大きくすることが有効ですので、車体-台車間の左右動ダンパの減衰力を高めること、またローリング挙動を抑えることができないとした場合、車体中心ピンが台車に衝撃することで発生する強い横圧を抑えるためにストップ間隔を拡げることの有効性が車両運動解析から判明しています。これらの知見から（公財）鉄道総合技術研究所では、これらの機能を有する「地震動対策左右動ダンパ」、「クラッシュプル左右動ストップ」を開発中であり、当社としても前者の「地震動対策左右動ダンパ」については実用化に向けた車両での評価を検討する予定です。
