## 土木構造物への影響評価 およびコンクリート桁たわみ 低減対策

新幹線の速度向上計画に対する土木構造物への影響検討の結果、3連のコンクリート桁において設計標準に規定されているたわみの基準値を満足しない結果となった。そのため対象桁のたわみ低減対策として、防音壁を利用した桁たわみ低減工法の開発を行った。本工法は、対象桁には現場で打設された鉄筋コンクリートの防音壁があることに注目し、目地部の変形を拘束し、桁と一体として剛性を増加させる方法とした。対象桁1連への先行施工として、防音壁目地部への無収縮モルタルの充填(第1段階)、防音壁天端部への鋼製部材の設置(第2段階)を実施し、桁のたわみ量が5割程度に低減され、新幹線高速化に対応可能であることを確認した。

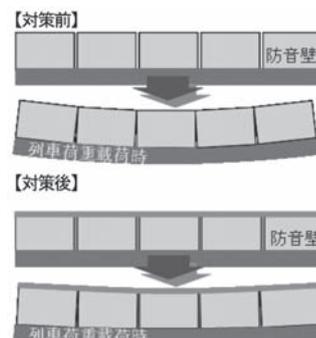
図2 防音壁変形

防音壁は一定間隔で目地が設けられており、列車荷重載荷時には防音壁に応力が伝達しない構造となっている。そこで、目地部の変形を拘束することで、桁の剛性増加に寄与させる方法を検討した(図2)。

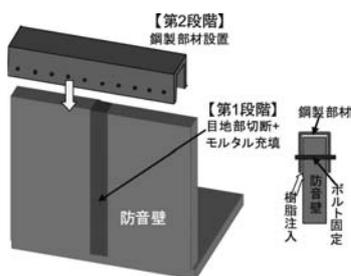
図3 具体的対策

検討の結果、防音壁と床版間の配筋状態や、防音壁に発生する応力度が許容される範囲であることが確認できたため、以下の方法で先行施工を実施し、効果を確認することとした(図3)。

## 【対策：第1段階】目地部に高強度無収縮モルタルを充填

既存の防音壁目地部を事前にカットし、鋼製型枠設置の上で高強度無収縮モルタルを充填することで、防音壁を桁の剛性増加に寄与する部材とする。

## 【対策：第2段階】防音壁上部に鋼製部材を設置

長期の使用を考慮し、防音壁上部に耐久性向上用鋼製部材を設置し、ボルトおよび、樹脂で固定し完了する。充填部への雨水浸入防止と応力低減を目的とする。

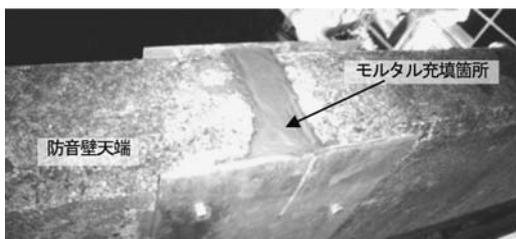
写真1 モルタル充填完了状況

まず配筋状況などの構造物状況を確認後、ウォールソーイング工法により防音壁の目地部を切断し、鋼板型枠を設置後、事前に強度発現時間を確認済みの無収縮モルタルを打設した（写真1）。

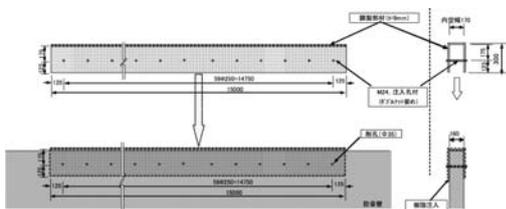
図4 鋼製部材形状

鋼製部材の設置は、第1段と同様、保守作業間合い時間で実施した。また鋼製部材の設置範囲は、列車荷重載荷時の曲げモーメント分布を考慮し、桁中央15m区間とした（図4）。

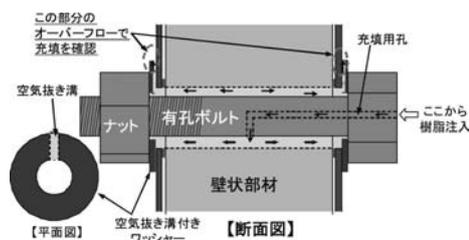
図5 開発したボルト周辺部への確実な樹脂充填方法

鋼製部材と防音壁の固定では、先行施工対象構造において応力の確実な伝達を行わせるため、試験体を用いた樹脂充填方法確認試験を実施し、現場における施工方法を確立した。また、水平に設置された貫通ボルトでも確実な応力伝達を行わせるため、ボルト周辺部への確実な樹脂充填方法を新たに開発し、適用した（図5）。

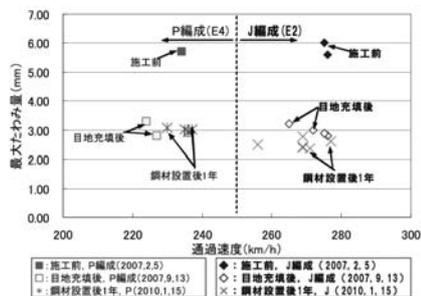
図6 現行列車における桁最大たわみ量の変化

施工実施前後の新幹線列車通過時の桁中央部の最大たわみ量について、計測データをプロットしたものを図6に示す。このように、本施工の結果、桁のたわみ量が試験施工前と比較し5割程度に低減されたことを確認できたほか、経年による問題が無いことを確認できた。

また、衝撃振動試験結果に基づき改めて解析シミュレーションを実施したところ、360km/hの高速走行でも現行設計標準におけるたわみ基準値を満足することを確認した。
