分岐器に関する 現場支援の取組み

2. 分岐器設備故障等の原因究明及び技術指導

2.3 武蔵小金井駅ロック不良調査の概要

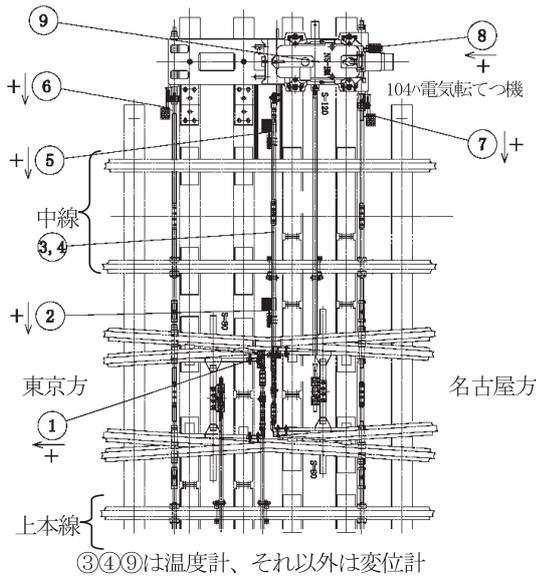
図2 測定箇所 (→は測定方向、+の方向を示す)

中央本線武蔵小金井駅104口ハ、117口ハ電気転てつ機(2009年12月使用開始:60k可動K字)において2010年7月に降ロック不良が発生し、1年間で定期検査(年3回)に加え臨時検査を6回実施した。そこで原因を調査するため、2011年10月25日~28日に104ハ号に変位計・温度計を仮設し、昼夜連続して変位量の測定を行った。測定箇所を図2に示す。

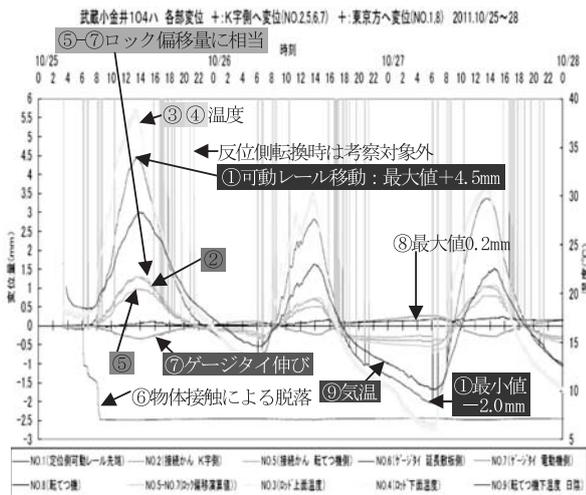
図3 測定結果 (10/25~28抜粋)

図3より、①(定位側可動レール移動量)、②(接続かん変位 K字側)、⑤(接続かん変位 転てつ機側)、⑦(電気転てつ機レール直結装置ゲージタイ変位 電動機側)の各部変位量は、いずれも③④(接続かん温度)および⑨(転てつ機下温度)と相関があることを確認できた。

図3より、⑤(接続かん変位 転てつ機側)を⑦(ゲージタイ変位 電動機側)で減じた波形は、②(接続かん変位 K字側)波形にほぼ重なる。接続かん長さによる熱膨張の影響は、電気転てつ機直結装置ゲージタイによって相対的にキャンセルされ、共にロック偏移への影響がないことを確認できた。一例として10/25 13:30の測定値を元にしたゲージタイの伸びと接続かんの伸びの関係を図4に示す。

中央本線武蔵小金井駅104口ハ、117口ハ電気転てつ機で発生したロック不良の原因調査のため、104ハ号に変位計・温度計を仮設し、昼夜連続して変位量の測定を行った。その結果、ゲージタイおよび接続かんの伸縮はロック偏移に影響しないことを確認した。また、可動レール先端がへ形レールに沿って計約6.5mm移動しておりロック偏移に影響していることを確認したが、それは影響の一部に過ぎないことが判明した。ロック不良のメカニズム解明のため、ロックセンサ付電気転てつ機の導入による定量的考察および測定箇所を増やした測定を今後も行い、再発防止に取り組んでいく。

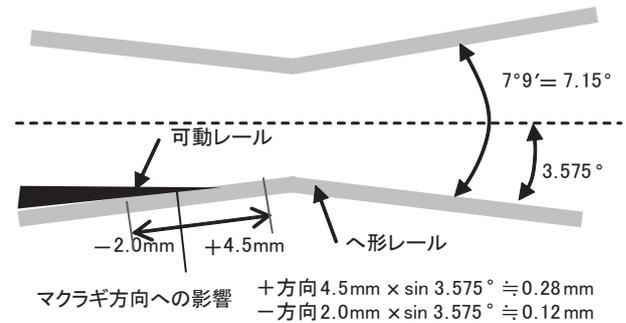
図5 可動レール先端の移動量とまくらぎ方向の影響

次に、可動レール先端の移動量がロック偏移に及ぼす影響を考察する。定位側可動レール先端①は、温度の変動(③④)に相応してへ形レールに沿って+方向約4.5mm、-方向約2.0mm移動(伸縮)していることになるが、ロック不良に影響を与えるまくらぎ方向の変位量は最大+方向0.28mm、-方向0.12mm程度と考えられる(図5)。

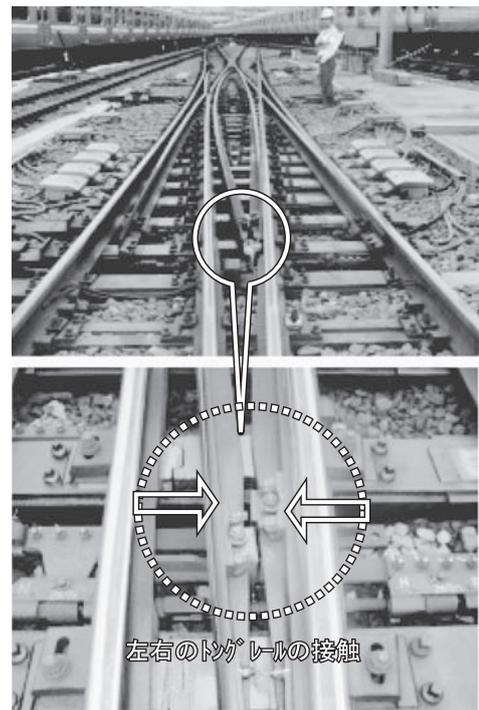
図6 DSSのスリップポイントにおける軌道短絡事例

DSSのスリップポイントのトングレール先端付近で発生する軌道短絡の事例として、一般的に左右のスリップトングレールが転換途中などに、一時的に相互に接触すると軌道短絡となる(図6)。これは、両トングレールの軌道回路上の極性が異なっているためである。軌道短絡となる条件では、トングレール相互間の接触だけでなく、トングレールに取り付けられている部品類(連結板、転てつ棒、連結板取付ボルト、肘金、肘金取付けボルト)との一時的な接触によっても発生することがある。

これらの接触が発生する要因としては、レールのふく進、まくらぎ間隔や直角変位ならびに軌道変位などが限度を超えた場合や、複数条件が競合した場合に発生する。

上記の事象の防止策としては、前項に挙げた各種の変位修正やスイッチアジャスタの適切な調整を行うことが基本であるが、それらが競合した場合には、従来の保守限度値内でもトラブルが発生する場合がある。また、対処策として、連結板取付ボルトの寸法を短くしたり、連結板をゴムなどの絶縁材料で被覆するなどの応急策も各現場では行われているが、軌道短絡事故が再発しているのが現状である。
