転てつ付属装置の劣化メカニズムの研究 (フロントロッドの劣化状態の定量調査と原因分析)

Study on Deterioration Mechanism on Attachment Device of Railroad Switch (Investigation of Degraded State of Front rod and Cause analysis)

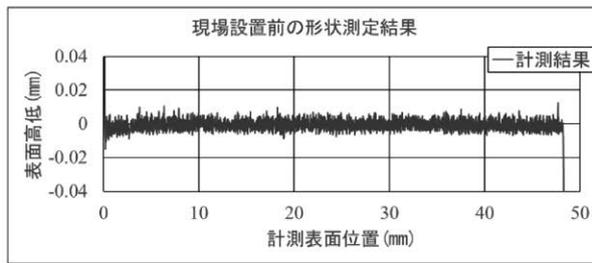
形状測定結果を図5と図6に示す。グラフ上では、図4の□25面とφ22面のおおよその境界部をx軸の原点とした。図5と図6を比較すると、現場設置後にジョーピン表面部に大きな凹凸が表れたことより、測定対象のジョーピンには局所的な摩耗が発生していることが形状測定によっても確認できた。また、現場設置後の表面高低が0.0mm以上になっている箇所は材質金属が延ばされたことによる盛り上がり等が原因と考えられる。

図5 形状測定の結果 (現場設置前)
出典:参考文献 (1) p.3

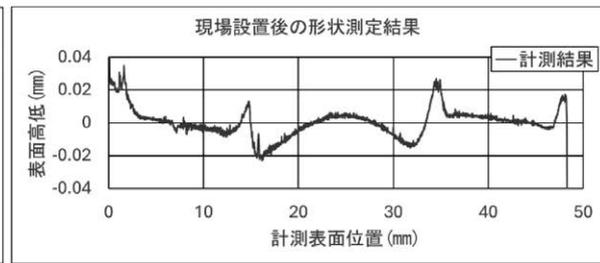
図6 形状測定の結果 (現場設置後)
出典:参考文献 (1) p.3

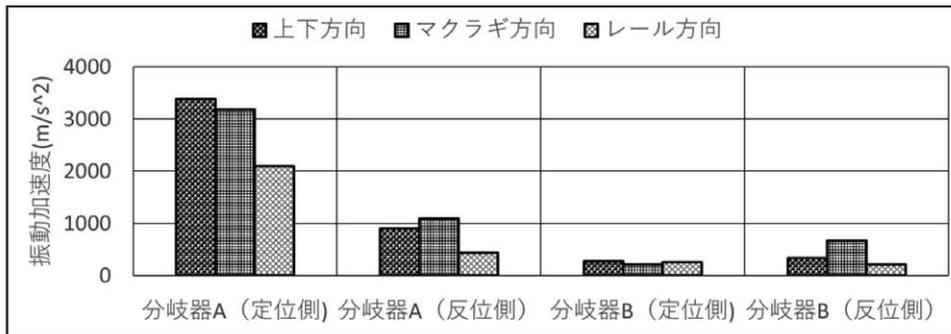
振動加速度は3種類（上下方向、マクラギ方向及びレール方向）、応力値は引張と圧縮の2種類が測定された。各測定項目における最大値結果を図8と図9に示す。分岐器Aのフロントロッドで肘金折損が発生したのは定位側の肘金であるが、分岐器Bの定位側の測定結果と比較すると、分岐器Aの定位側には振動加速度、応力の両方が分岐器Bよりも大きいことが分かる。一方で、反位側に掛かる振動加速度と応力は分岐器AとBで大きな差が無いことが示された。

図8 振動加速度の測定結果

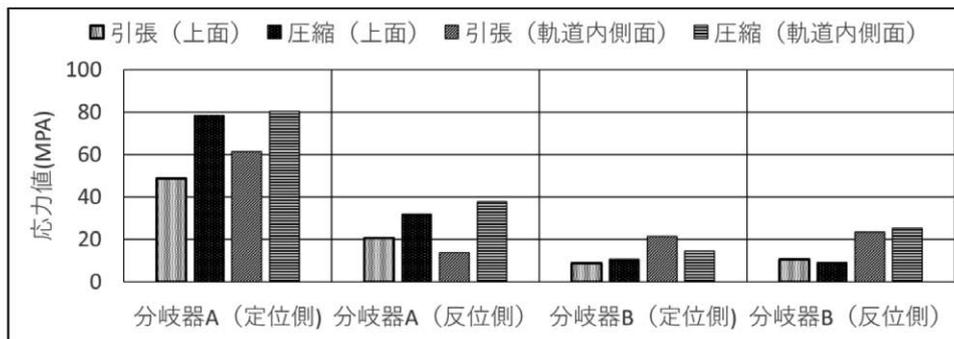
図9 応力値の測定結果

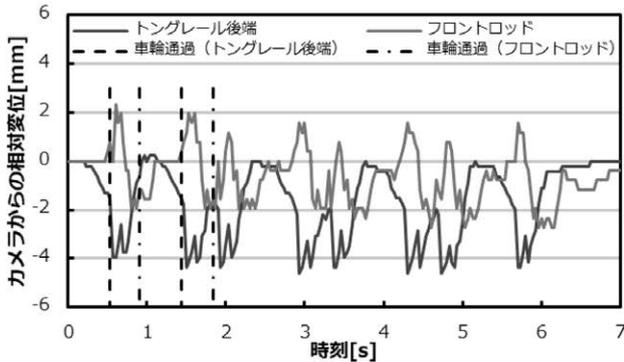
上記の方法で撮影した動画を用いて、ラベルの鉛直方向の変位を算出した。肘金部折損が発生した分岐器Aと分岐器Bに対する推定結果を図11と図12に示す。両図より、トングレール後端を車輪が通過した際に、トングレール後端は下方向に変位している点は分岐器AとBで共通しているが、分岐器Aのフロントロッドの場合は上方向にも変位していることが分かる。この上方向変位の

要因として考えられる要素としては、トンゲレール後端と床板間の隙間が大きいことが挙げられる。トンゲレール後端と床板間の隙間幅が大きい場合、トンゲレール後端を車輪が通過すると、輪重によりトンゲレール後端が下方方向に変位しやすくなる。この時図13に示す様にトンゲレールと床板間の隙間幅が小さい箇所の床板が支点となり、トンゲレールがシーソー状に運動(以後、「シーソー運動」と呼ぶ)することで、トンゲレール先端に設置されたフロントロッドが上方方向に変位したと考えられる。このシーソー運動により、分岐器Aでは列車通過時の衝撃が増幅されたと推測される。

図11 トンゲレール挙動の解析結果 (分岐器A)
出典:参考文献 (3) p.2

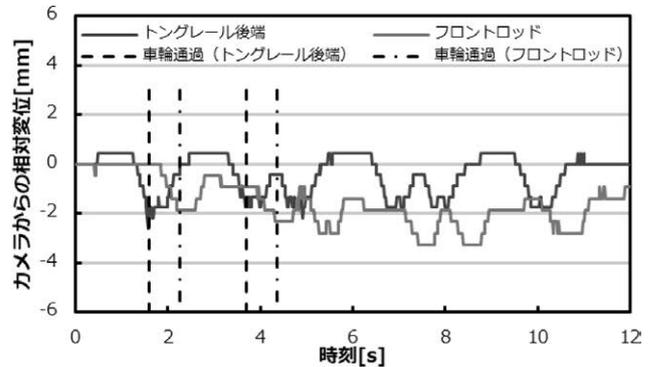
図12 トンゲレール挙動の解析結果 (分岐器B)
出典:参考文献 (3) p.2

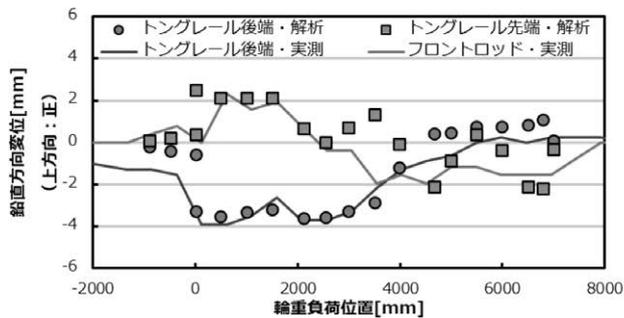
解析結果を図15と16に示す。各図の輪重負荷位置はトンゲレール後端部の継目が原点と定め、トンゲレール先端側を正の値としている。条件1の解析結果(図15)において、輪重負荷位置が0~3000mmの範囲で、トンゲレール後端が下方方向に変位し、先端側が上方方向に変位していることが分かる。これはトンゲレール後端部付近に輪重が掛かった際にトンゲレール先端(フロントロッド設置部)が上方方向に変位していることになるので、シーソー運動の挙動を解析上でも概ね再現できたと考えられる。一方で図16より、条件2では0~2000mmの範囲で輪重負荷を掛けてもトンゲレール先端が上方方向にほとんど変位しないことが分かる。このことより、トンゲレールと全床板の各隙間が0の場合、トンゲレールのシーソー運動は抑制されたと考えられる。

図15 トングレール挙動の解析結果 (条件1)
出典:参考文献 (3) p.3

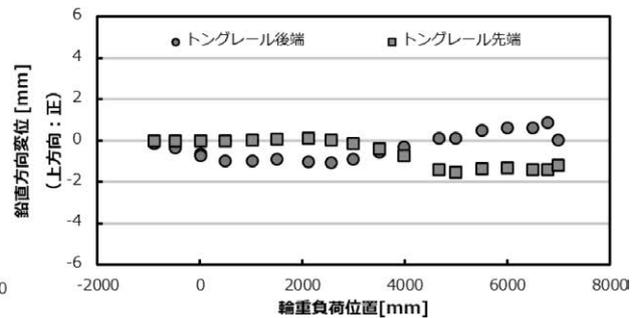
図16 トングレール挙動の解析結果 (条件2)
出典:参考文献 (3) p.4
