東北新幹線 郡山駅構内 つばさ号が停止位置を大幅に行き過ぎ停車した事象の  
調査結果と対策について

2024年3月6日（水）7時27分頃、つばさ121号が郡山駅に停車の際、所定停止位置を約520m行き過ぎ停車しました。また、2022年12月18日（日）22時04分頃、つばさ159号が同駅に停車の際、所定停止位置を約170m行き過ぎ停車しました。上記事象により、多くのお客さまにご迷惑とご心配をお掛けしましたことを深くお詫び申し上げます。

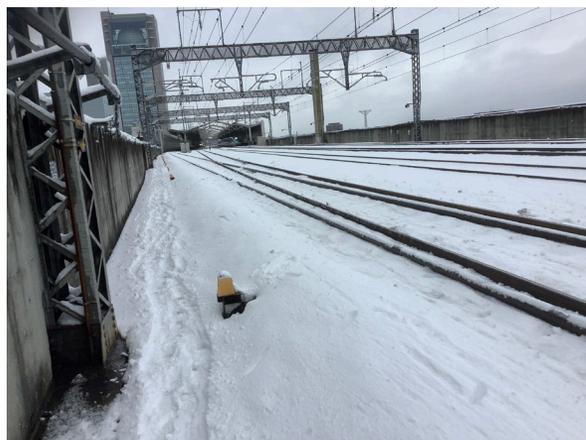
当日の郡山駅付近の様子

- ・2024年3月6日は冬季の早朝であり、低温状態かつ軌道上に積雪がありました。
- ・当該区間特有の状況として、曲線（緩和曲線を含む）、下り勾配、電源切り替えセクションなどの滑走の起因またはブレーキ動作に影響し、制動距離を延伸させる可能性がある複数の要因を断続的に含んでいました。
- ・上記の複数の要因を含む区間を、微小な滑走を検知してブレーキをゆるめる滑走制御を備えた車両が通過しました。

低温状態かつ軌道上に積雪

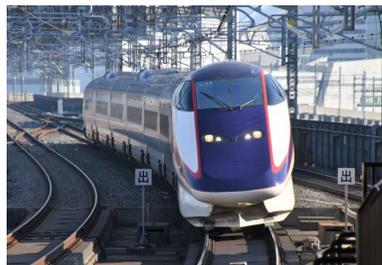
曲線

- ・当該区間の軌道については、異常は認められませんでした。
- ・当該区間には、曲線（緩和曲線を含む）、下り勾配、電源切り替えセクション（架線に流す交流電気の境界）などの要素が含まれています。これらは、一般論として滑走の起因、またはブレーキ動作に影響し制動距離を延伸させる可能性があります。

曲線、下り勾配、電源切り替えセクションが存在

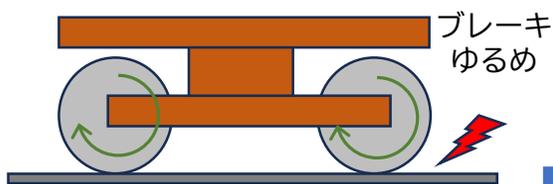
これまで

滑走発生時、収束させるために  
すぐにブレーキをゆるめる
