東北新幹線 はやぶさ19号パンタグラフ破損と架線設備損傷の発生経緯（推定）について

別紙 パンタグラフ破損と架線設備損傷の発生経緯（推定）

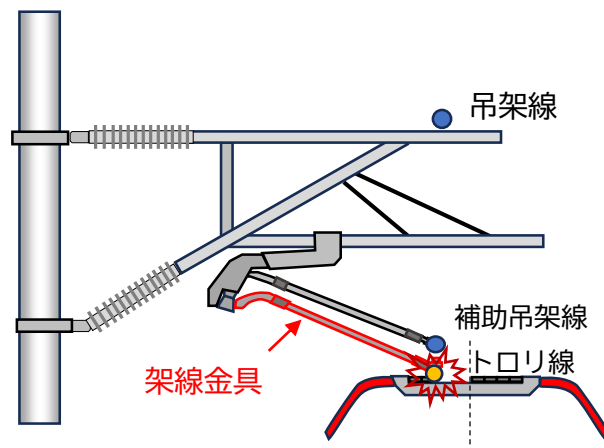
架線金具  
(通常状態)

パンタグラフのスリ板の凹凸段差が大きくなり、右にカーブする区間の5箇所、架線金具のトロリ線を支持する部分に接触。そのため架線金具がトロリ線から外れ、かつ変形した。

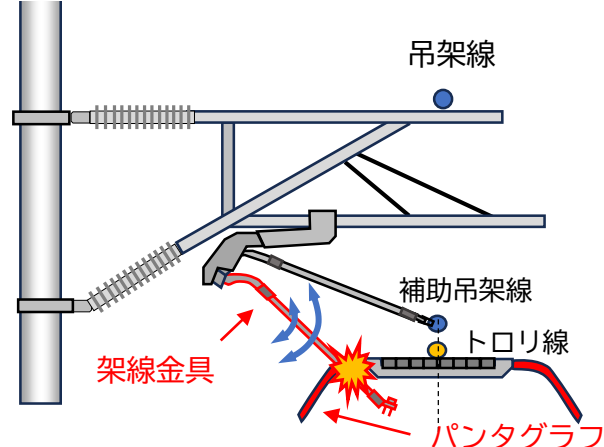
架線金具の脱落（青線部が脱落）

トロリ線から外れた架線金具が振動で上下し、後続列車のパンタグラフホーンなどに衝撃した結果、2本の架線金具が脱落し、パンタグラフホーンも変形した。
