既設表面改修材料の紫外線劣化に関する研究

A Study on Investigation and Research of Deterioration State of Falling Prevention Sheet for Concrete

Fiber-reinforced plastics sheets are used on railway and road bridges to prevent concrete pieces from falling. In this study, we investigated the deterioration process of fall prevention sheets. We also measured the intensity of ultraviolet light, which affects the deterioration of the fall prevention sheet. It was confirmed that there is a correlation between the amount of ultraviolet rays being irradiated and the chalking of the fall prevention sheet. It was confirmed that the fall prevention sheet, which has been used for more than 20 years, was in a state of deterioration with organic compounds decomposing from the surface layer.

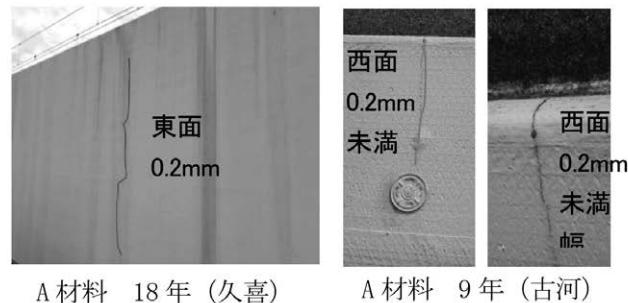
図2 ひび割れ(防音壁天端付近)

高所作業車による近接目視調査を行った。調査対象の12か所のうち4か所で、図2に示すようなひび割れ幅が0.2mm未満のひび割れが複数確認されたものの、打音検査では剥落防止の機能を阻害する重大な変状である浮きや剥がれは確認されなかった。

本調査対象においては、施工時または経年劣化(紫外線や温度応力などによるものと思われるひび割れが確認されたものの浮きや剥がれではなく、十分な付着強度を保持していることから、設置目的である剥落防止の機能を保持していると考えられる。

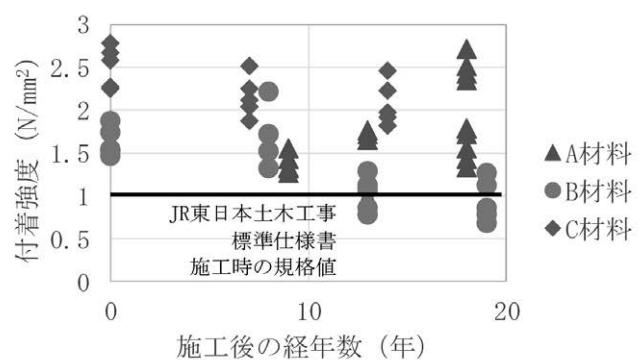
図3 経年数別の付着強度

付着強度試験装置を使用した付着強度の測定結果(JSCE-K531を参考、5か所の平均)を図3に示す。供用年数の経過による付着強度の低下は確認されなかった。B材料の一部で低下傾向が確認されたが、破断面はコンクリートの母材であり剥落防止材料の付着性は保持されていると考えられる。なお図中の0年のデータは室内で製作された試験体での付着強度試験結果である。

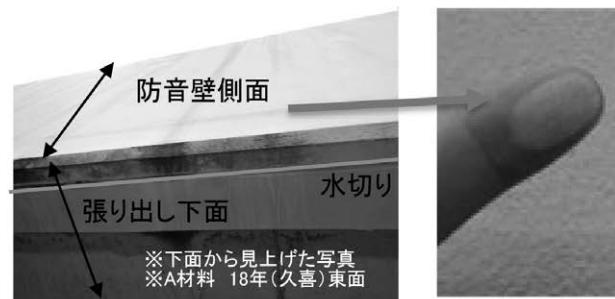
図4 白亜化等級測定部位と白亜化状況例

上塗り材料の劣化として有機化合物の分解抽出(白亜化)があげられる、そこで直射日光(紫外線)の影響を受けやすい防音壁側面と日陰となる張り出し床版下面で白亜化等級測定を行った(図4)。なお白亜化等級測定はJIS K 5600-8-6に準拠した。

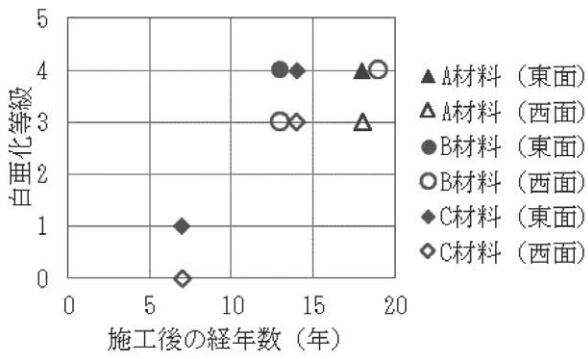
図5 白亜化等級(防音壁側面)

図5に示す防音壁側面の結果では、施工後13年以降で白亜化等級が3または4となり、白亜化が進行していることが確認された。一方で直射日光(紫外線)の影響を受けにくい張り出し下面では、図6に示すように白亜化が進行していないことが確認された。なお、材料の違いや設置方位(西面・東面)に差は確認されなかった。

一方で、設置年数の増加とともに直射日光(紫外線)の影響を受ける防音壁側面の上塗り材料では白亜化(有機化合物の分解・抽出)が進行していることが確認された。そこで本研究では紫外線が剥落防止材料の劣化に与える影響について詳細な分析を行う。

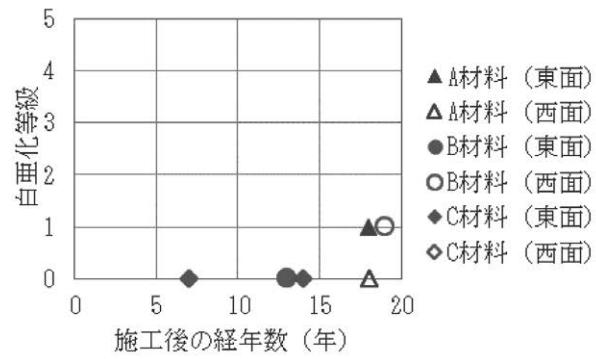
図6 白亜化等級(張り出し下面)

この累積紫外線強度比については、直射日光や入射角度によるものが支配的と考えられる。また、下向きとなる張出し下面における累積紫外線強度比は0.03倍と小さな値であったことは。前述の張出し下面の上塗り材料が施工後十数年経過しても白亜化が進行していなかったことの裏付けになると考えられる。

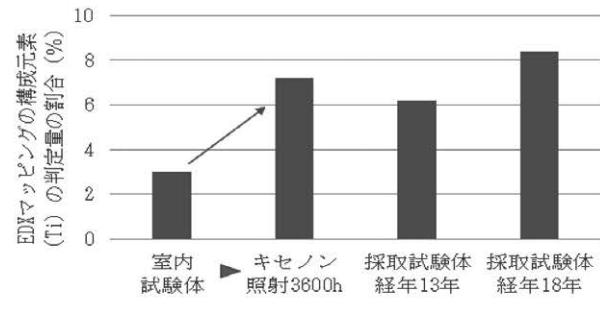
図13 B材料のEDX分析結果

図13に室内試験体と室内試験体にキセノンを3600時間照射した試験体、採取試験体のEDXマッピングの構成元素(Ti)の割合を示す。ごく表面の分析結果であるが、キセノン照射後の試験体と採取試料ともに室内試験体に比べTiの検出量が増加していた。他の採取試料でもTiの検出量の増加の傾向が確認されたことから、紫外線によって上塗り材料に劣化が生じていると示唆された。

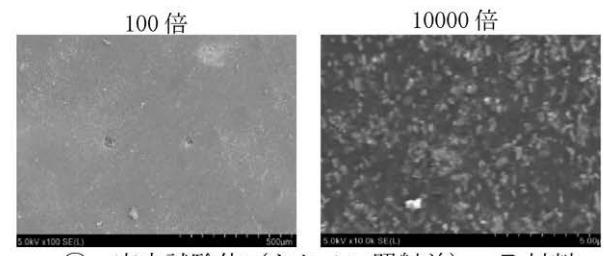
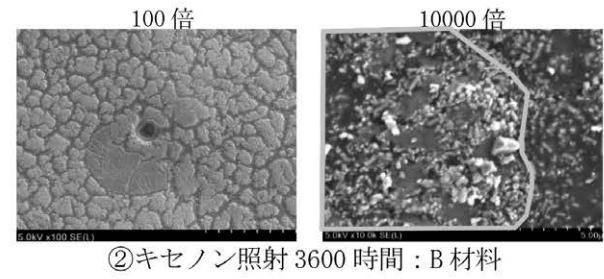
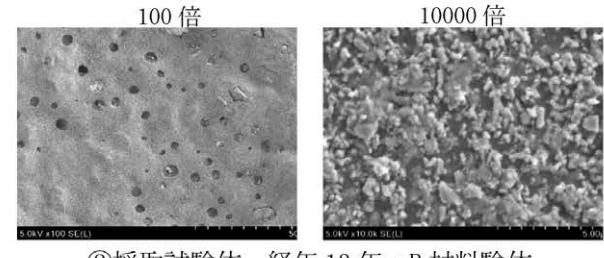
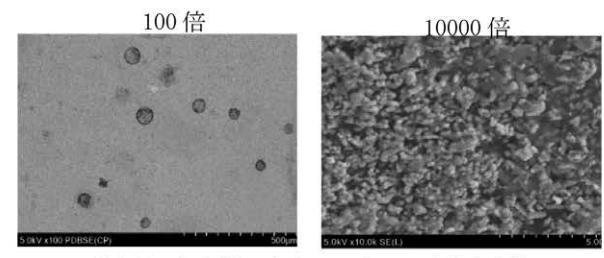
図14 B材料のSEM画像

B材料のSEM画像(100倍、10000倍)を図14に示す。室内試験体(①)のうち、酸化チタン²⁾が薄い白い点として10000倍画像で確認される。この室内試験体に3600時間のキセノン照射を行った試験体(②)では、10000倍画像で白い点が顕著に確認され、酸化チタンが多く露出している部分(グレー閏み)も確認される。これは100倍画像で確認される亀甲状の割れ部分と推定される。キセノン照査の紫外線により上塗り材料が劣化したと考えられる。

現地で白亜化の進行が確認された採取試料③④の10000倍画像では、試験体②と同様に白い点が顕著に確認され、より凹凸状の表層であるように見える。100倍画像ではキセノン照射後の試験体②のような割れではなく、孔や不陸が確認された。採取試験体で確認された孔は、粉塵、また塗料内に巻き込まれたエアーヒートの可能性があげられる。

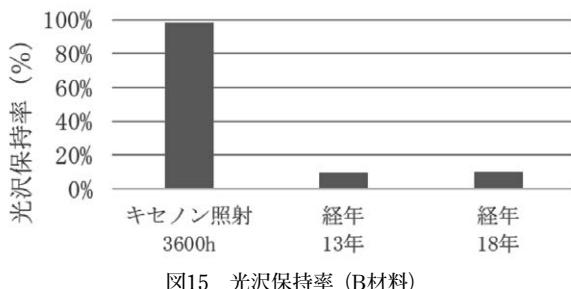
図15 光沢保持率 (B材料)

JIS法に従い、光沢度を測定した。各採取試料につき5点測定して平均値を算出し、3体の平均値で光沢度をまとめ、室内で製作された同じ材料と対比することで採取試料の光沢保持率を求めた。図15に結果を示す。3600時間のキセノン照射では光沢保持率は低下しなかったが、採取試料の光沢保持率は大きく低下していることが確認された。この違いは、前述の採取試験体で確認された孔などの不陸が光沢の低下に影響を与えたと推定される。

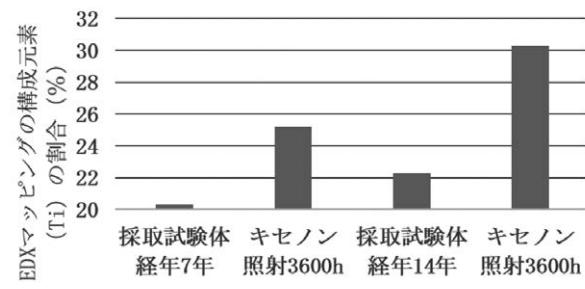
図16 C材料のEDX分析結果

採取試験体とそれらに3600時間のキセノン照射を加えた試験体のEDXマッピングの構成元素(Ti)の割合は増加していた(図16)。B材料と同様に紫外線によって上塗り材料に劣化が生じていると示唆された。

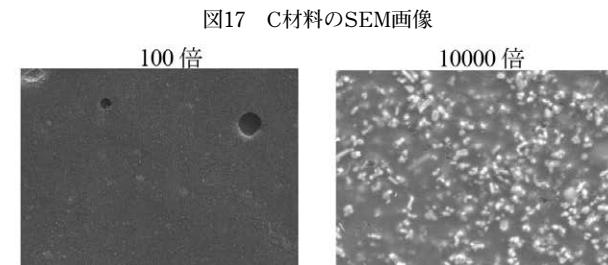
⑧ 採取試験体③→上塗り (フッ素樹脂)
→キセノン照射 3600 時間

劣化が確認されたB材料の採取試験体③(経年13年)にフッ素樹脂を塗り重ねた試験体を製作し、3600時間のキセノン照射を行った。SEM画像を図18に示す。フッ素樹脂を塗り重ねた試験体⑧は、図14の試験体②(水性アクリル樹脂)のような割れなどは確認されなかった。なお、いずれのフッ素樹脂を塗り重ねた試験体でもキセノン照射後のEDXマッピングの構成元素(Ti)の割合(%)は僅かに増加が確認された。一般的なアクリル樹脂に比べフッ素樹脂の結合エネルギーが高いため、フッ素樹脂はキセノン照射による劣化が小さいと考えられる。

表面改修材料の塗り重ね材料にフッ素樹脂を選定することで、既設表面改修材料の耐久性を向上させることができると考えられる。
