# 東北新幹線の地上設備の主な被害と復旧状況(4月17日現在)

2011年4月18日

東日本旅客鉄道株式会社

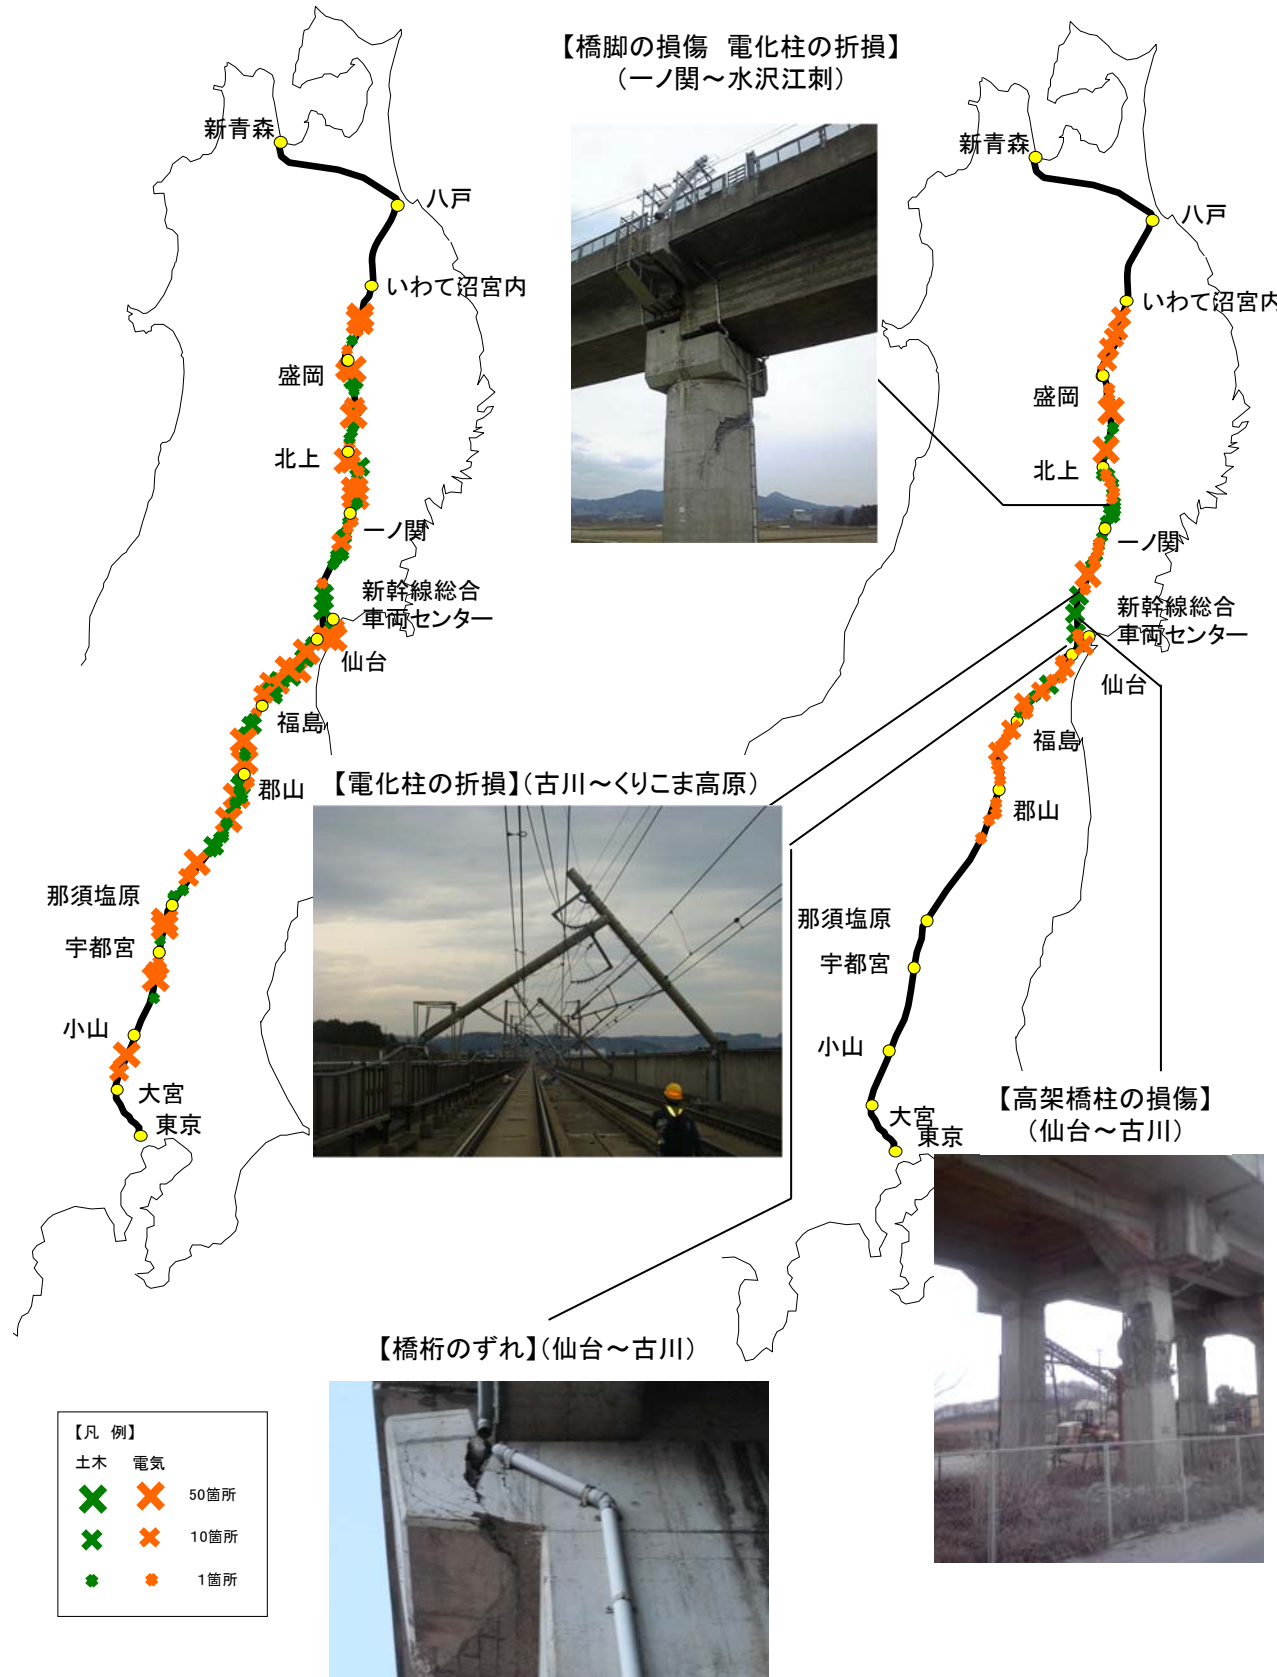
## 【3/11本震による被害】

## 【4/7余震による被害】
