東北本線南仙台駅構内で発生したポイントレール部の一部欠損の原因等について

2003年5月16日
東日本旅客鉄道株式会社

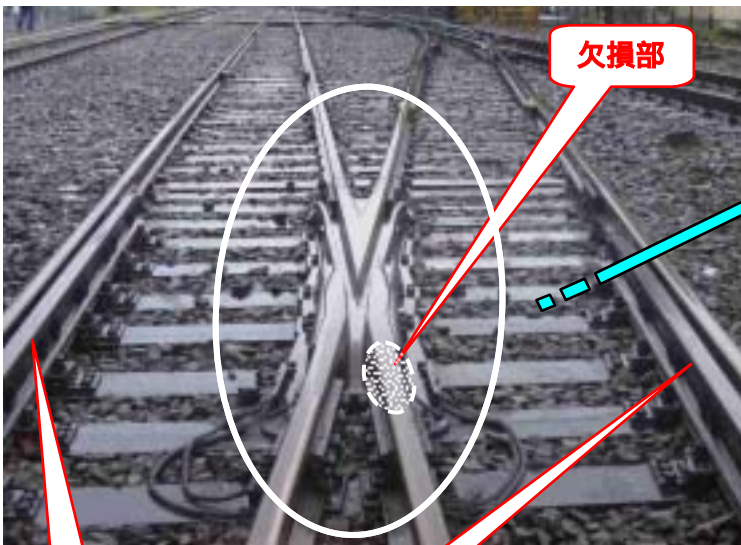
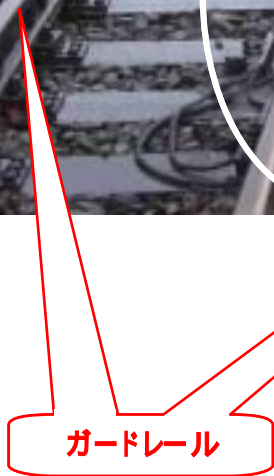
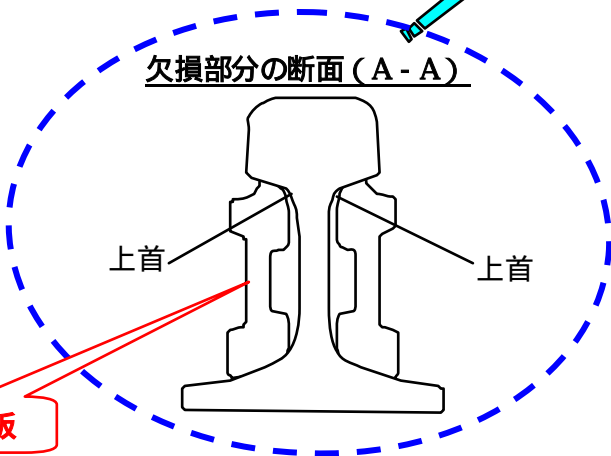
【マンガンクロッシング】

2003年2月7日東北本線南仙台駅構内のポイントで特急スーパーひたち18号が異音感知により停車したため調査したところ、ポイント部のうちクワン部（直線側と分岐側のレールが交差する部分）の頭部が450mm欠損していることを発見した事象について、原因が判明しましたのでお知らせします。

- ・ 製造上の不具合によりマンガンクワンのレール上首部に生じた鑄巣から、列車通過の繰り返し荷重により亀裂が発生し、欠損に至りました。
- ・ こうした鑄巣は、メーカーが過去の一時期に製造工程を変更したことにより、製品の一部分に生じることが判明しました。
- ・ 当該の工程により製造されたマンガンクワンは、当社の在来線に1,628個敷設されました。なお、新幹線には敷設されていません。

- ・ 当該の工程により製造されたマンガンクワン全数に対して、5月12日までに精密検査を実施しました。これは浸透探傷方式により、肉眼では確認できない微細なキズを検査するものです。
- ・ この結果、15個のマンガンクワンにおいて、微細なキズが発見されました。これらのキズは交換基準内ではありましたが、念のため全て交換いたしました。

- ・ その他のものについてはキズがなく安全であることを確認いたしました。
- ・ メーカに対しては、今後、出荷段階での全数点検や、厳しい検査基準による上首部の検査を義務付けていくこととしました。
