2020年1月21日  
東日本旅客鉄道株式会社

## 新幹線ラーメン高架橋柱の一部耐震診断誤りに伴う追加工事について

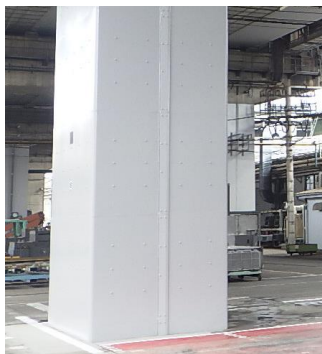
鋼板巻き補強

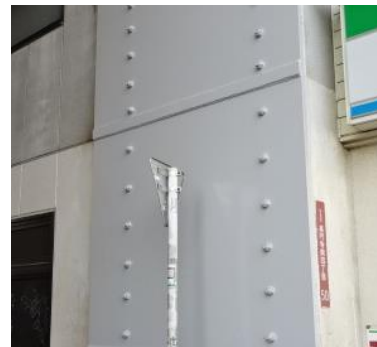
一面補強

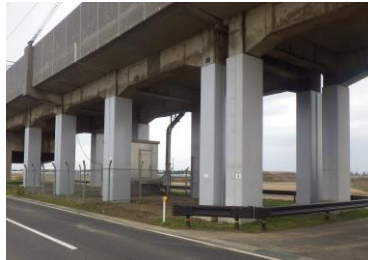
ラーメン高架橋耐震補強事例  
(鋼板巻き補強)
