東日本旅客鉄道株式会社

東海道線 大船駅構内 列車と電化柱が衝撃した事故に関する原因と対策について

電化柱が折損に至るまでのプロセス

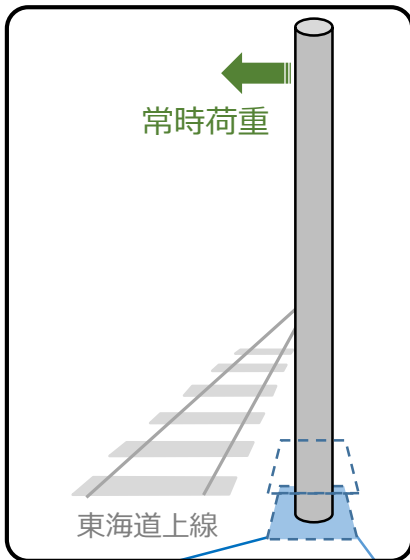
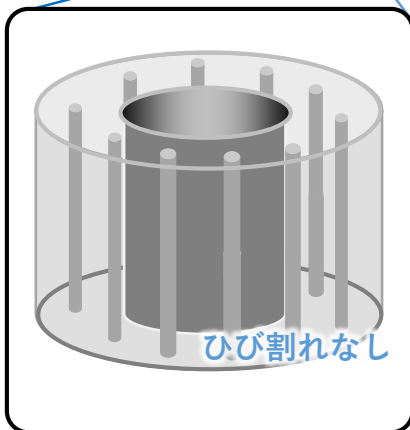
初期状態 (ひび割れの発生以前)

電化柱には常時、東海道上線方向にコンクリート柱の許容荷重の約8割の荷重が加わっている状態。

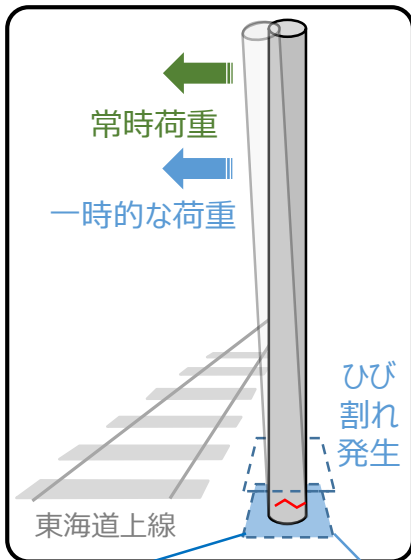
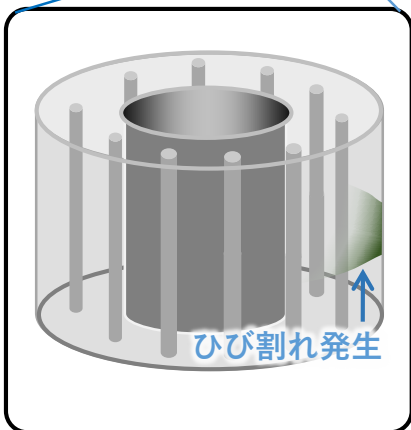
① ひび割れの発生

何らかの要因により一時的に大きな荷重が電化柱に加わったことにより、電化柱の根元部に微小なひび割れが発生。

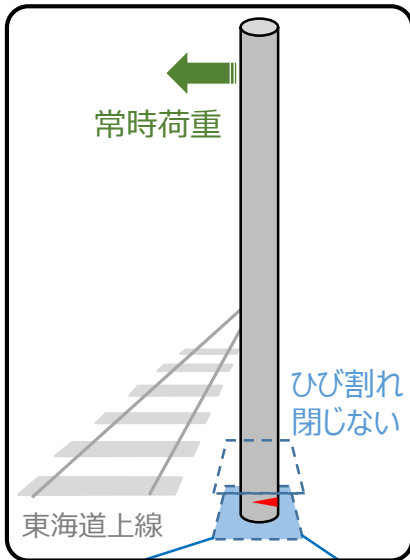
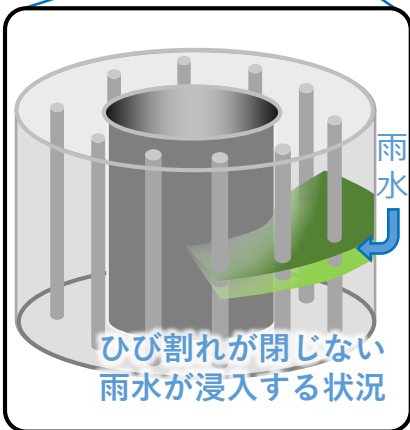
② ひび割れが閉じない状態が継続

電化柱には常時、東海道上線方向にコンクリート柱の許容荷重の約8割の荷重が加わっており、ひび割れが閉じない状態が継続。

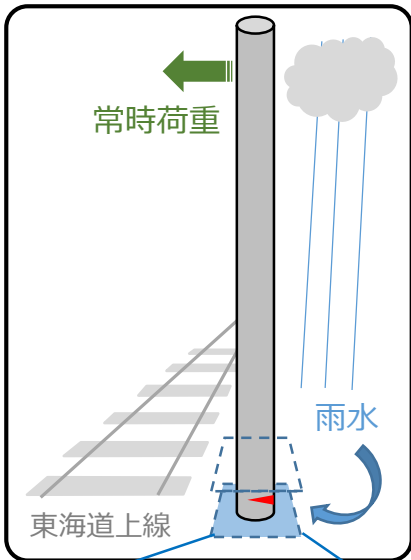
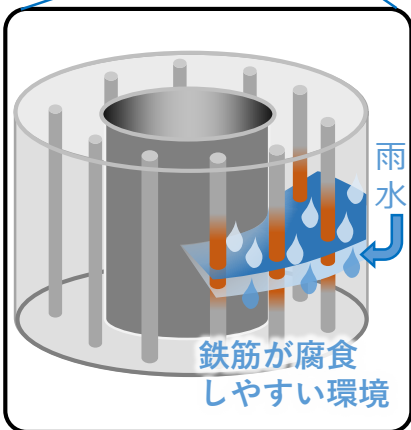
③ ひび割れへの雨水浸入による腐食環境の形成

ひび割れが閉じない状態が継続したため、ひび割れより雨水が浸入し、コンクリート柱内の鉄筋が腐食しやすい環境が形成された。

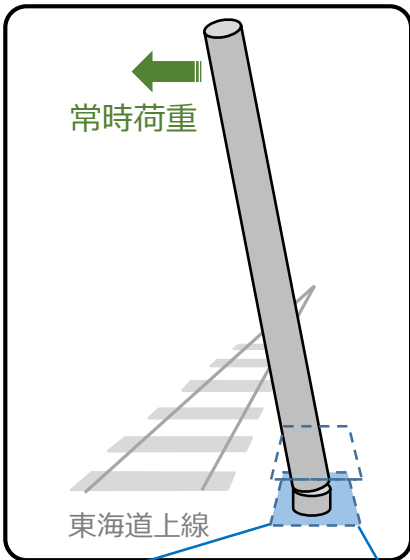
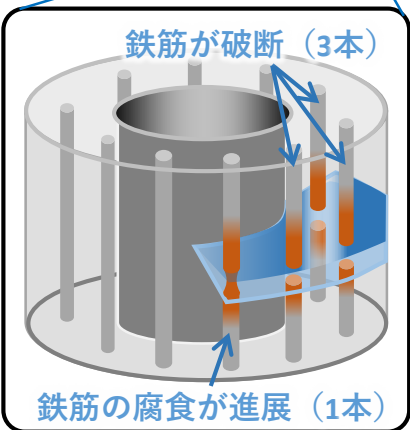
④ 腐食による鉄筋破断 耐力低下による折損・傾斜

腐食によりコンクリート柱内の10本中3本の鉄筋が破断し、さらに1本の鉄筋の腐食が進展した結果、電化柱の耐力が電化柱に加わっている荷重を下回り、折損・傾斜。
