2025 年 6 月 6 日  
東日本旅客鉄道株式会社

## 山手線新橋駅構内架線断線に伴う輸送障害の原因と対応状況について

# 【別紙】 き電分岐装置と補助ちょう架線接続部の圧縮不良の原因

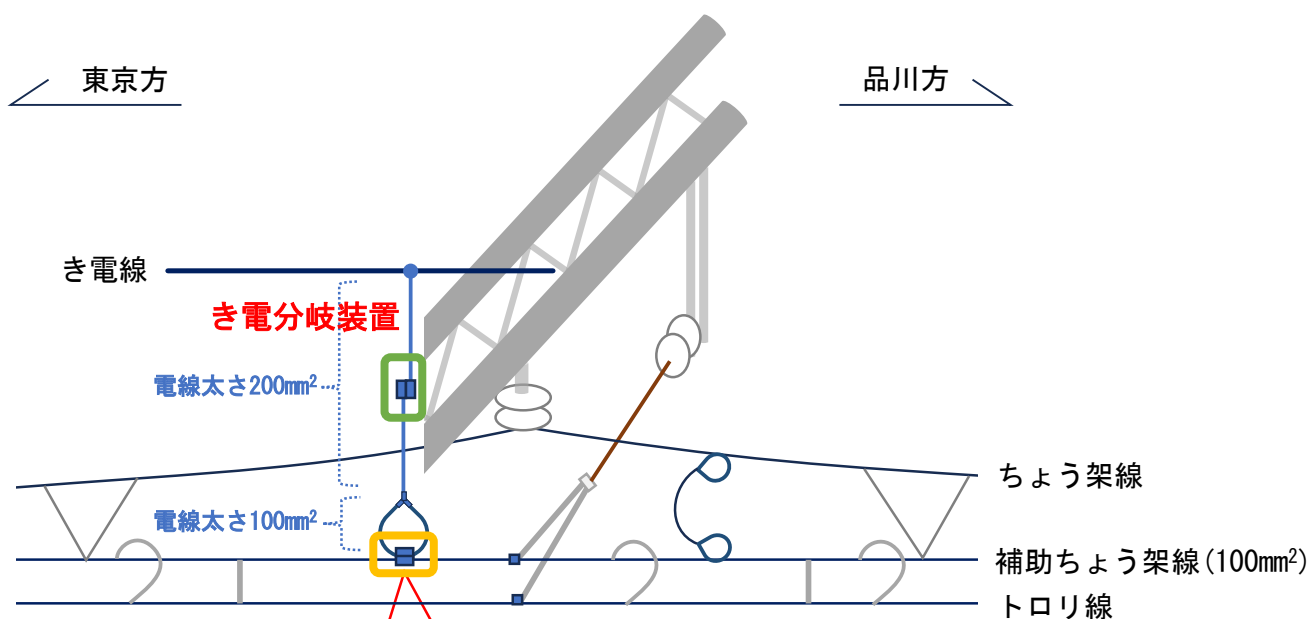
2024 年 11 月に取替を実施した架線金具（き電分岐装置）と補助ちょう架線の接続部に不良（圧縮の不足）が確認されました。この接続部の不良により、補助ちょう架線が発熱・断線し、断線した補助ちょう架線が複数のパンタグラフホーンと接触して損傷に至りました。

なお、接続部の圧縮不良の原因は、施工会社が使用する工具の種類を誤って圧縮したためです（別紙参照）。また、施工後の仕上がり確認も不十分でした。

- ・5 月 23 日（金）、直近 1 年間で工事を行った同種接続部 50 箇所の緊急点検を行い、健全性を確認しました。
- ・今後、当社として、施工会社における施工誤り防止および施工品質管理向上の取組みの履行状況を確認するとともに、モニタリング技術等の更なる活用を図り、異常の早期発見に努めてまいります。

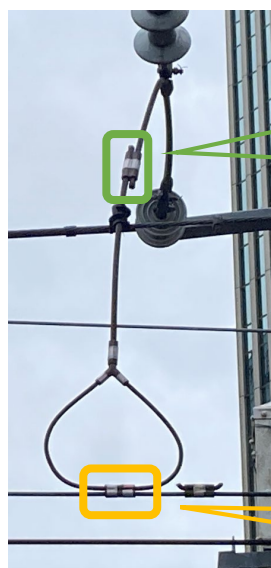
①上部接続部  
200mm<sup>2</sup>の電線と  
200mm<sup>2</sup>の電線の接続

200mm<sup>2</sup>用の工具Aと  
200mm<sup>2</sup>用の工具Bを  
用いて圧縮【正】

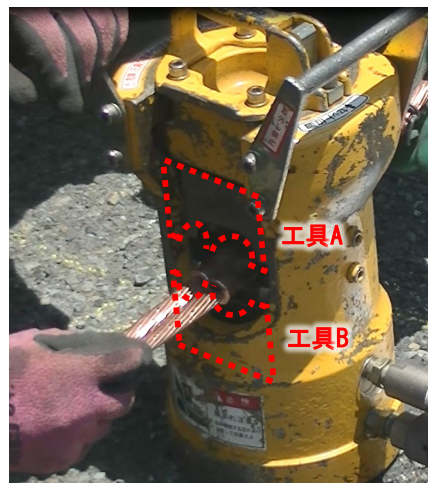
②下部接続部  
100mm<sup>2</sup>の電線と  
100mm<sup>2</sup>の電線の接続

200mm<sup>2</sup>用の工具Aと  
100mm<sup>2</sup>用の工具Bを  
用いて圧縮【誤】

⇒圧縮不良により  
補助ちょう架線が発熱、断線

圧縮工具：工具Aと工具Bを  
電線種別に応じて着脱して使用
