2026年4月24日
東日本旅客鉄道株式会社

京葉線八丁堀駅エスカレーター火災に伴う原因と対策について

八丁堀駅エスカレーターの火災（地絡）発生メカニズムの推定

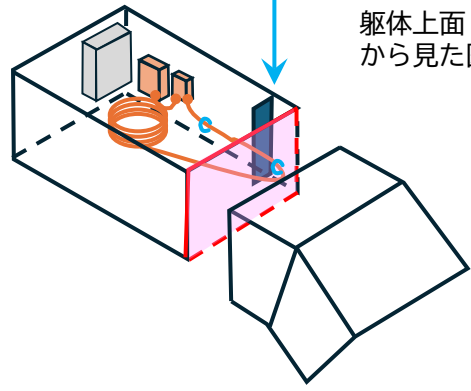
八丁堀駅のケーブル配線

絶縁被膜の炭化が認められた箇所では、同ケーブルが躯体の梁に強く押し付けられた状態となっていました。2012年に実施した当該エスカレーターの取り替え工事において、現地で実施した躯体内の配線敷設作業の際に、ケーブルが梁の角部に強く押し付けられて設置されたことで損傷し、時間の経過により絶縁被膜の損傷が進行したものと考えられます。

現地での配線作業時
 ①ケーブルの引張り
 ②鋼材角部へ押付け
 これにより
ケーブル被覆が損傷

ホームの天井が低いため
 上部躯体を分割して搬入

- (1) エスカレーターのケーブル配線にあたっては、梁の一部の鋼材を適切に加工するなどしてケーブルを直線的に配線するとともに、鋼材とケーブルの接触部においては保護材にてケーブルを保護する二重の対策を行います。
- (2) 配線作業を現地で行う場合は、配線の損傷防止方法についてチェックリストで複数の視点で確認することにします。
- (3) エスカレーターの標準仕様から追加した設備の点検について、定期検査の点検項目に追加しました。

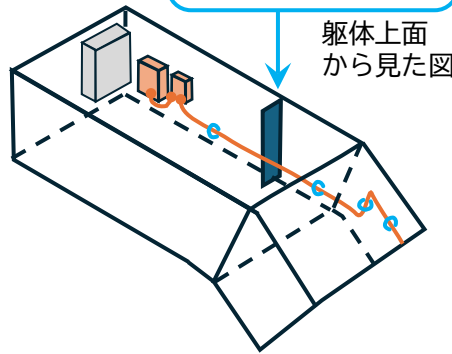
通常のケーブル配線

工場で躯体内のケーブルを配線しており、現地配線作業を行わないため、ケーブルを角部に押し付けることによる被覆損傷は発生しない。

通常は上部躯体を
 一体で搬入

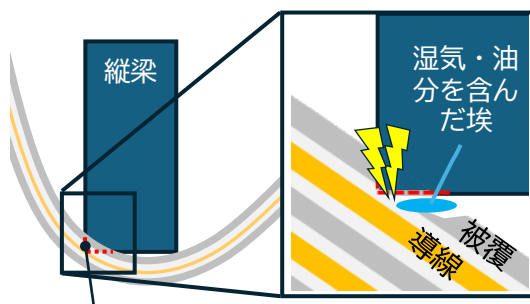
八丁堀エスカレーター施工時

エスカレーター内部に配線していた排水ポンプ用の電源ケーブルにおいて、微小な漏電による部分放電によって絶縁被膜の炭化が進行し、堆積していた埃等に引火したものと考えられます。

ケーブル被覆
 損傷箇所

- (1) 現地作業でケーブル被覆が損傷
- (2) 湿気・油分を含んだ埃が付着
- (3) ケーブル被覆の絶縁性能が低下し微小な漏電により被覆が劣化
- (4) 劣化した被覆部分で部分放電が発生し被覆の炭化が進行
- (5) (2)~(4)を繰り返すことで絶縁性能が低下しトラッキング発火
- (6) 発火箇所が焼損、導線と縦梁が接触し地絡が発生
