2020年4月24日  
JR東日本 仙台支社

## 降雨等に対する防災対策工事および 台風19号による被災箇所の復旧状況について

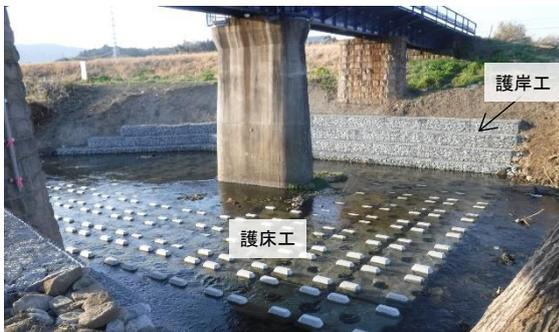
磐越東線 いわき駅～赤井駅間  
（護床工・護岸工※<sup>4</sup>新設、2019 年度施工）

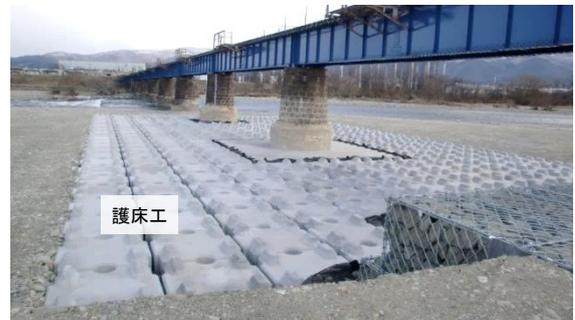
只見線 西若松駅～会津本郷駅間  
（護床工※<sup>4</sup>新設、2015 年度施工）

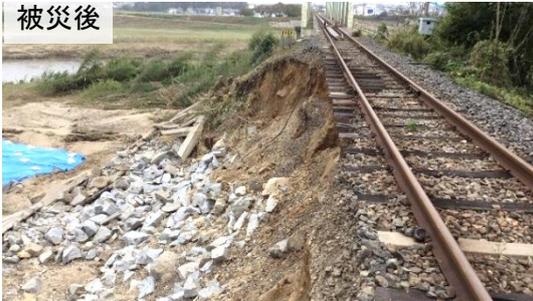
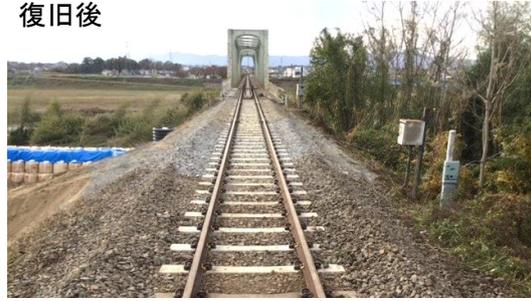
磐越東線 郡山駅～舞木駅間（盛土流出）

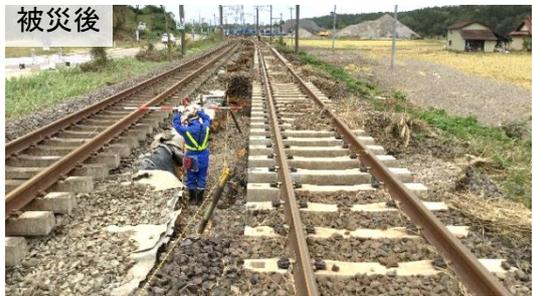
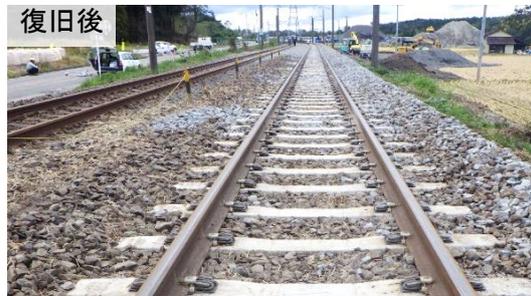
東北本線 安積永盛駅～須賀川駅間（盛土・バラスト流出）

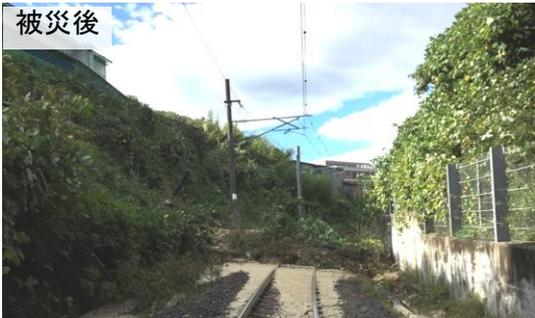
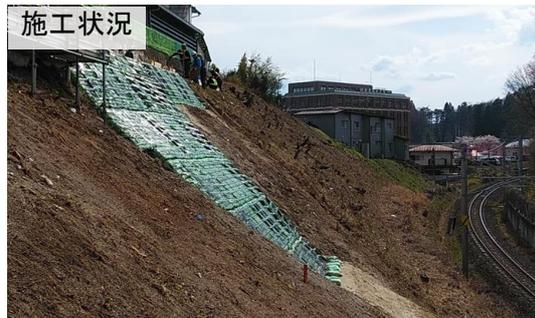
仙山線 北山駅～東北福祉大前駅間（土砂流入）

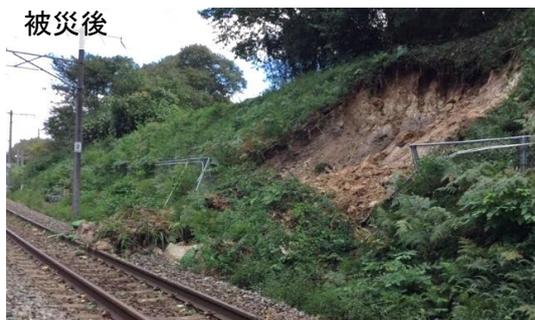
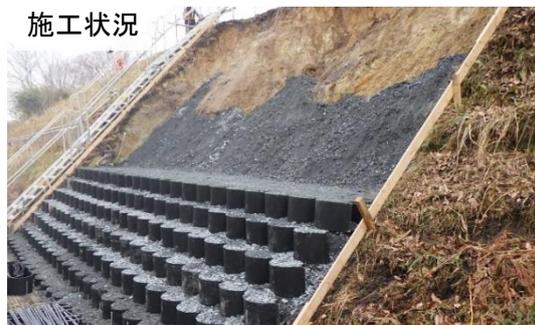
東北本線 瀬峰駅～梅ヶ沢駅間（土砂流入）
