2006年8月8日

東日本旅客鉄道株式会社

山手貨物線渋谷・新宿間線路脇陥没による輸送障害の原因と対策について

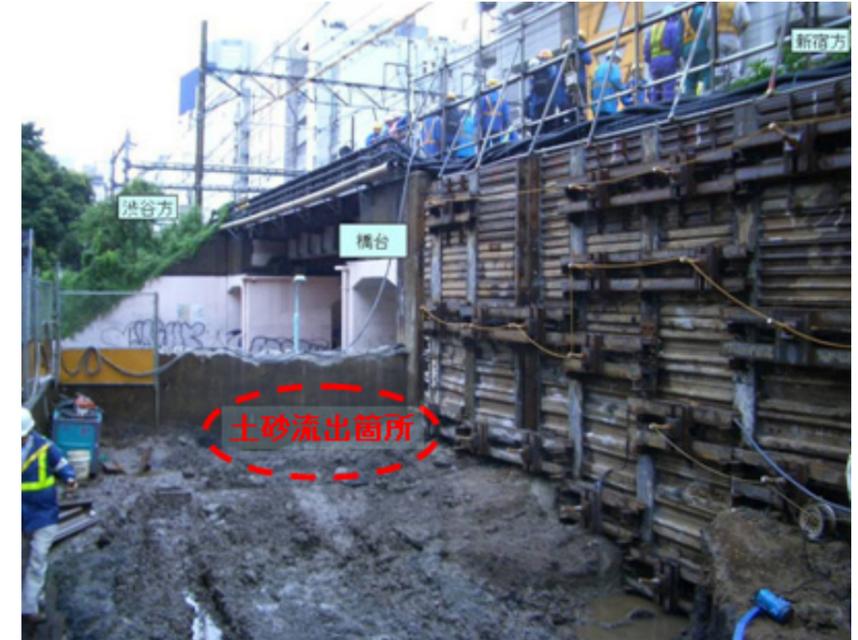
現地写真

【事象】 渋谷変電所を移転する工事において、線路脇で仮設の土留め(以下、仮土留め)を設置するために掘削作業を開始したところ、設置中の仮土留め下部から土砂が流出しました。ただちに線路を確認したところ、線路の脇に陥没を発見したため、列車を止めました。このため山手貨物線、山手線で運転を見合わせました。

【原因】 降雨に伴い仮土留め裏側に雨水がたまり、掘削を開始すると同時に水と一緒に(別紙1) 仮土留め裏側の碎石が流出した結果、当該箇所上部にあたる線路脇の路盤が陥没したものと考えられます。

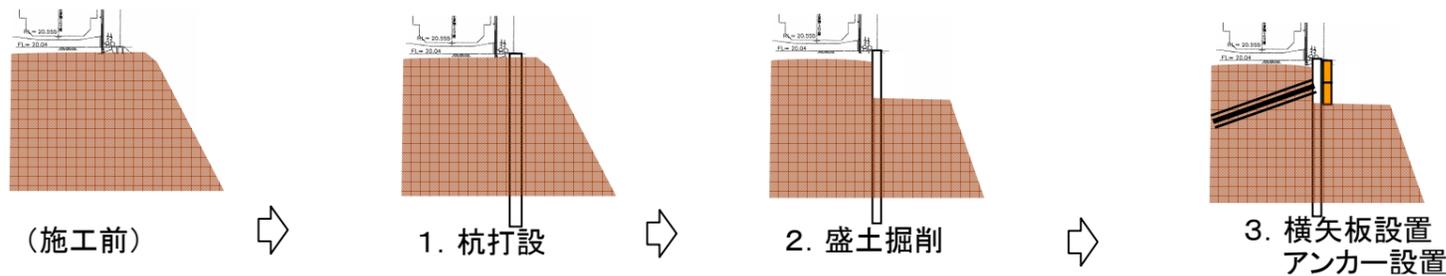
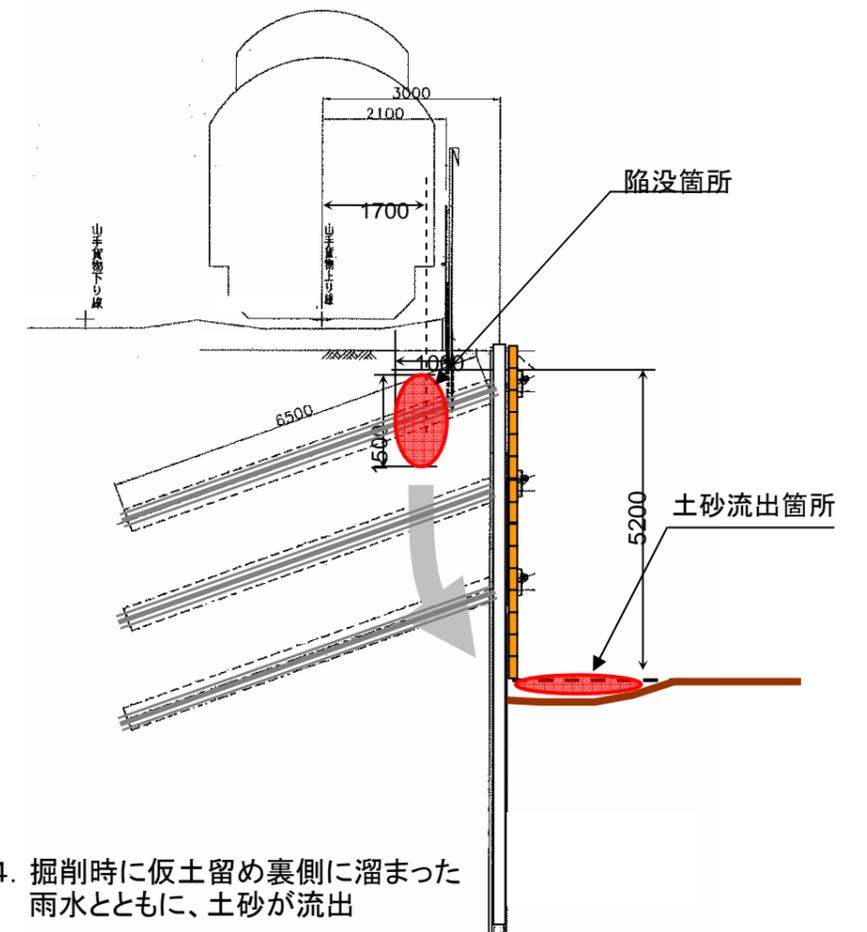
施工経緯

4. 掘削時に仮土留め裏側に溜まった雨水とともに、土砂が流出
