東北新幹線 福島～白石蔵王駅間 保守用車両（確認車）が故障した事象について

### 1. 概況

### 2. 原因

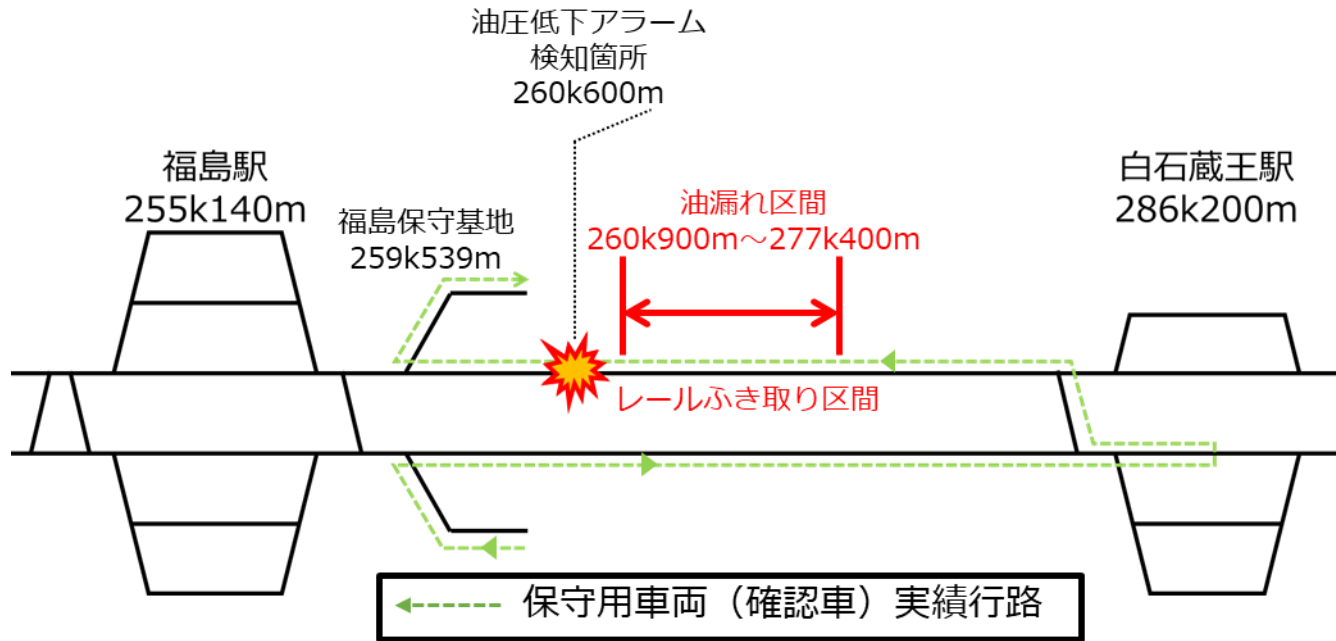
発生位置図

(下) 260k900m付近 (保守用車両停車位置) ～ (下) 277k400m付近 右レール L=16,500m

約70人で油吸着マット等によるレール拭き取り作業を行いました。

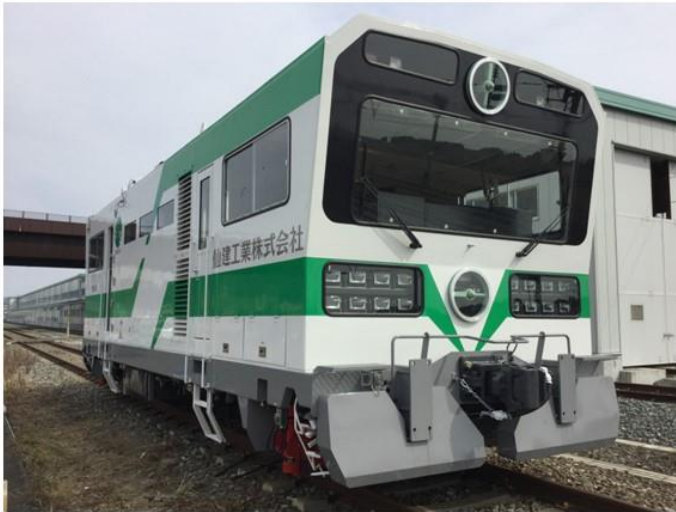
【確認車 (R600 型) 全景】

確認車（R600型） 新潟トランスス(株)製（2022年製造）

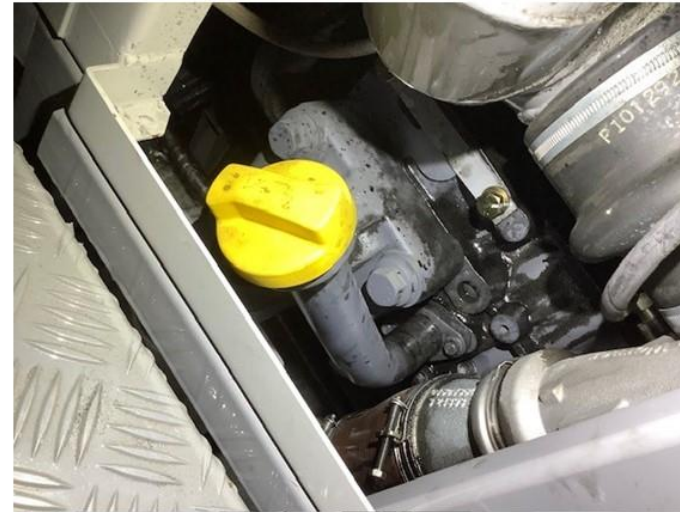
【漏油箇所】

エンジンオイルがエンジン部から漏油しました。漏油原因については、調査中です。（別紙参照）

エンジンオイル (約20L)

油漏れ発生箇所

- ・ 当該保守用車両 (確認車) については、本日、詳細点検により油漏れ発生原因の調査をしています。
- ・ 同形式の保守用車両 (R600型) については、点検を実施して油漏れに対する確認できるまで使用中止としています。

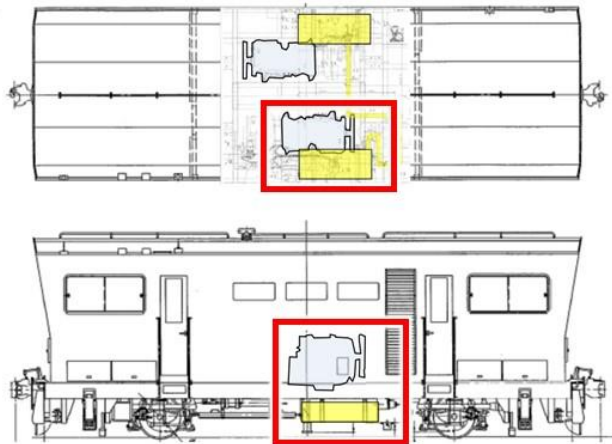
【エンジン位置図】

エンジン部 (別図)
