## 羽越本線列車事故に伴う対策の実施状況について

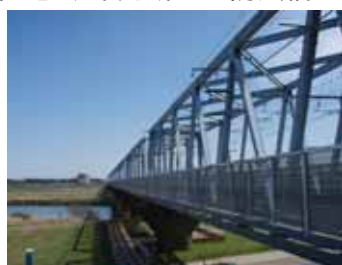
【図1】今年完成した防風柵

武蔵野線 三郷～南流山間  
(江戸川橋りょう付近)

車両に作用する風の力を低減する防風柵を、羽越本線砂越～北余目間や東北本線などの強い風を受けやすい橋りょう等に、これまでに計13箇所設置してまいりました。現在、武蔵野線の2箇所について工事を進めておりますが、引き続き設置が必要な箇所の有無を検討してまいります。

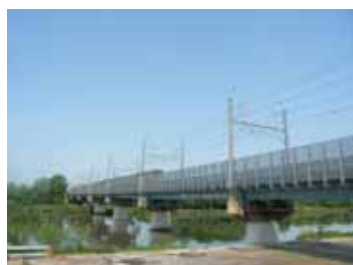
武蔵野線 南越谷～吉川間  
(中川橋りょう部)

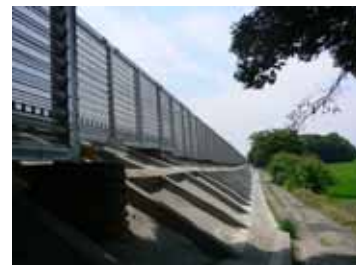
川越線 指扇～南古谷間  
(荒川橋りょう付近)
