信濃川発電所で発生した信濃川への油流出の原因と対策等について

1 概況

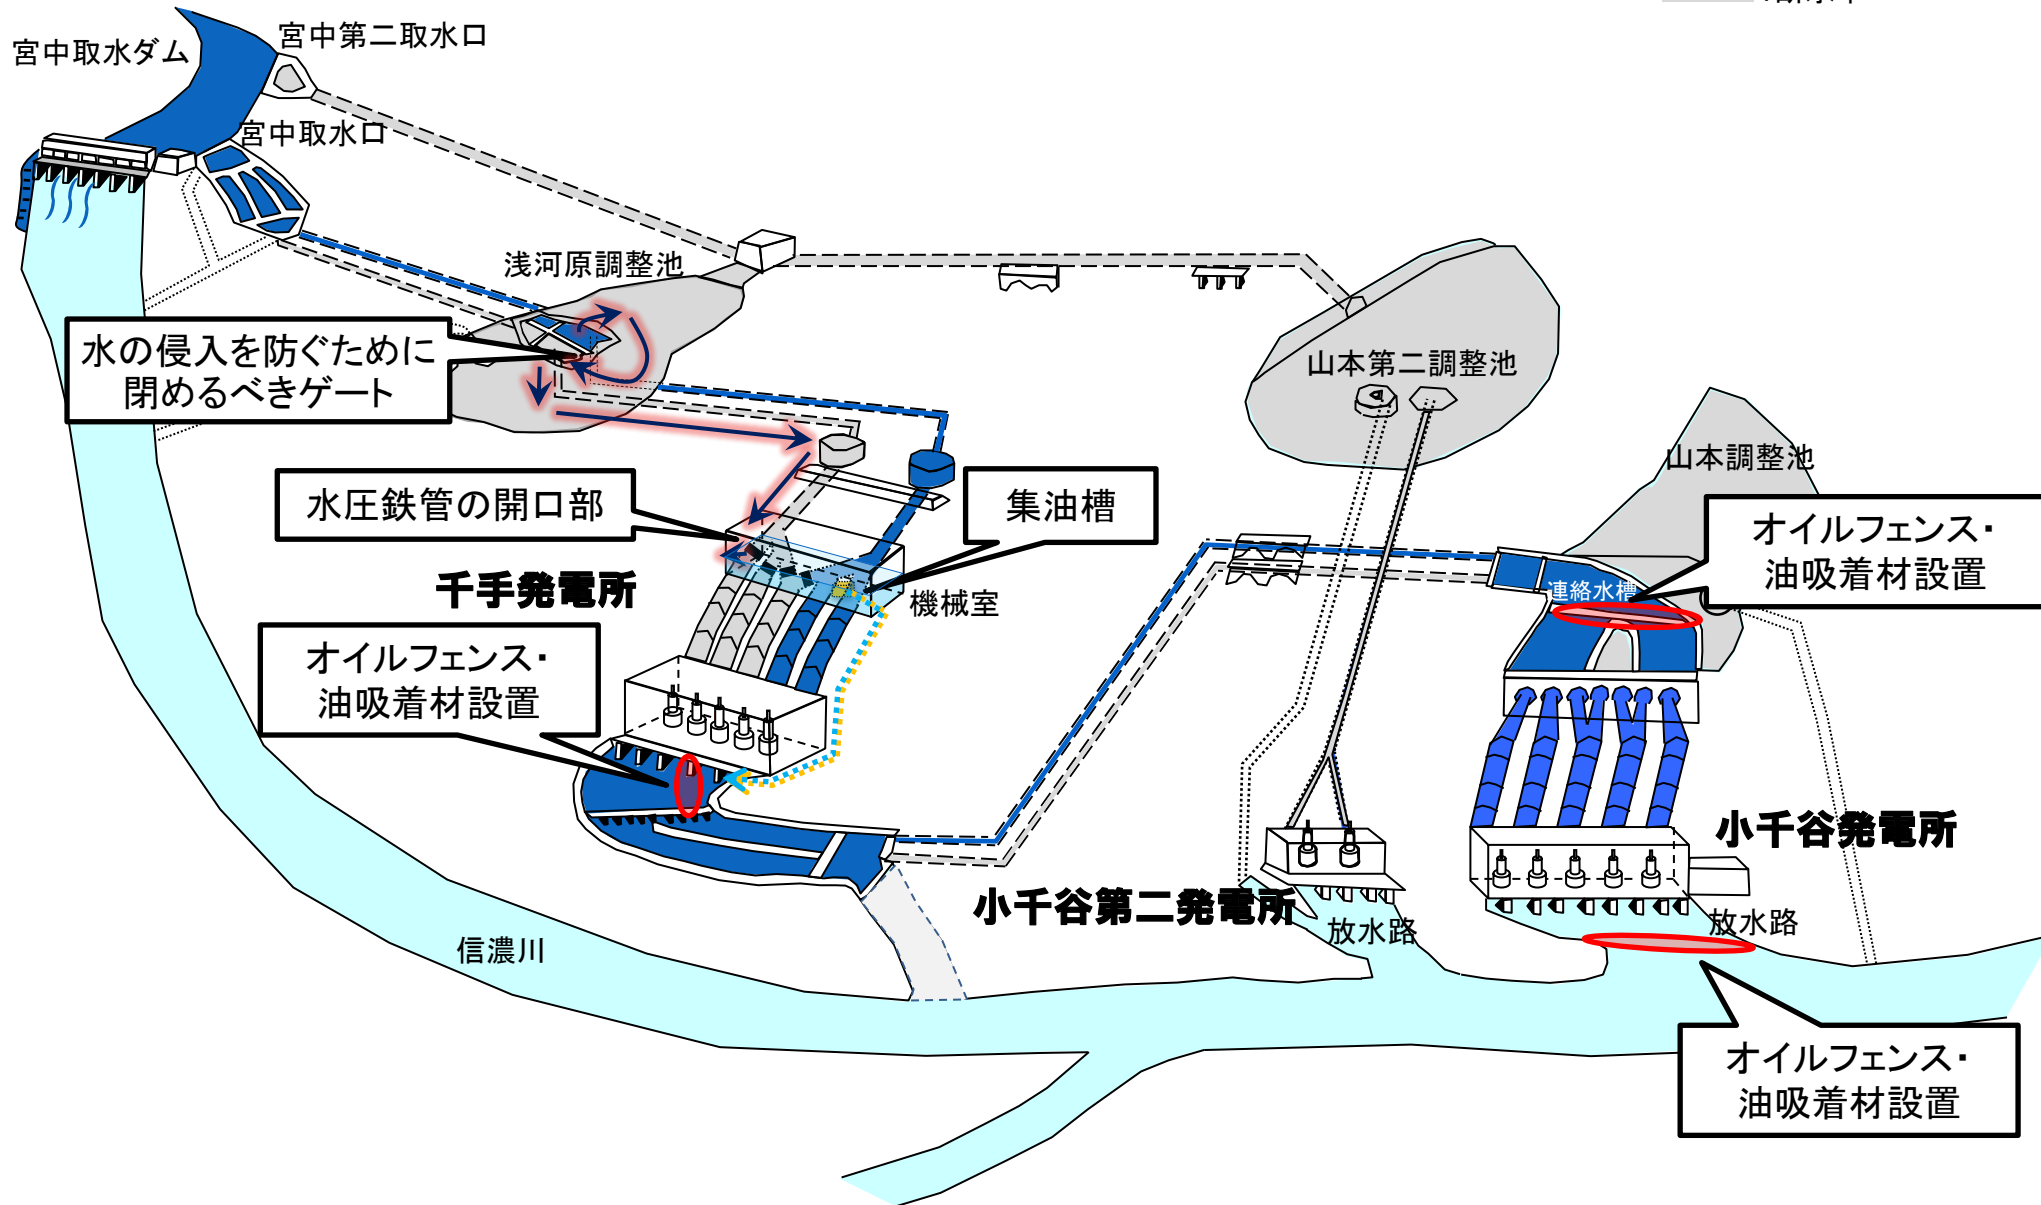
【別図参照】

2023年11月8日（水）12時頃に、信濃川発電所（千手、小千谷、小千谷第二各発電所の総称）の千手発電所において、機械室が浸水し、同箇所にある集油槽より油が流出しました。オイルフェンスを設置し、油の拡散防止、回収作業を行いました。16時頃、信濃川へ油の流出を認めました。なお、集油槽より流出した油の量は約980ℓと推定され、その一部が信濃川へ流出しました。

工事中である千手発電所水圧鉄管への水の浸入を防ぐために閉めるべき浅河原調整池のゲートを開けた状態のまま、浅河原調整池内の作業のために水を流したことで、水圧鉄管の開口部から機械室へ水が流入し、同箇所にある集油槽が浸水したため

— : 通水中
--- : 断水中

水の浸入を防ぐためのゲートは、確実に閉める計画にするとともに、作業開始前に、計画図をもとにゲートが閉まっていることを現地で確認することを徹底します。

油設備の設置箇所に水の浸入を認めた時点で速やかに、取水及び発電の停止操作を行うとともに、関係する皆さまには河川への油流出を前提とした情報提供を行います。
