## 拠点駅における 将来の駅機能のあり方 に関する調査研究

JR東日本では、お客さまのご期待を実現するために、お客さまのニーズを先取りしたサービスの提供に取り組んでいる。今後、駅をとりまく環境が変化していく中、駅に求められる機能も変化していくことが推測される。そこで、周辺環境変化が著しい東京駅をケーススタディとして「将来の駅機能のあり方」に関し、2004年度より3ヵ年にわたり研究を実施している。本調査では、お客さまの視点を重視し、アンケートやモニター調査より得られた知見から「駅機能のあり方」について検証する手法で研究を進めている。本稿では、東京駅利用者の行動実態からみた「拠点駅機能」の課題、「トイレ・案内表示機能」の課題・今後のあり方について紹介する。

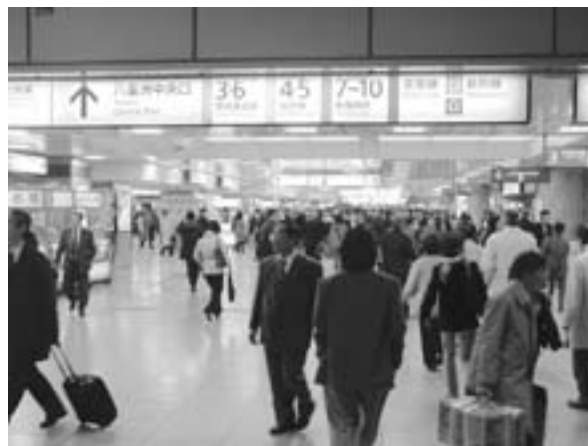
図18 東京駅中央コンコース（現状）

以上のことから「一目でわかる」案内表示を提供していくためには、「数量の精査」「掲載方法に強弱をつける」ことが効果的であると考えられる。その改善方法について検討した一例を以下に示す（図18、図19）。

- ・サインの量が多く必要な情報が見つけれられない
- ・同じ内容のサインばかりが目に入ってしまう

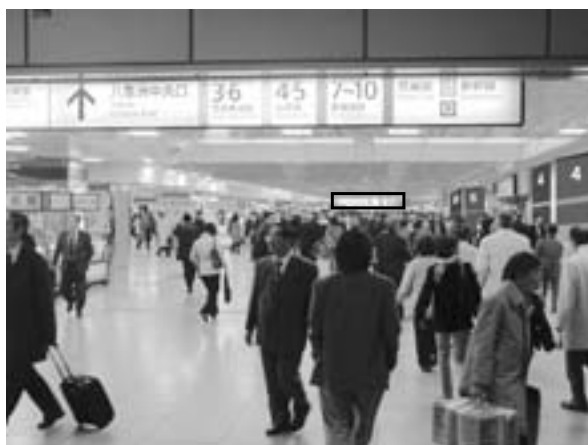
図19 東京駅中央コンコース（改善案）

- ・各階段前の案内表示をなくし壁面表示  
→サイン数量精査
- ・通路が交差する主要箇所のみにサインを掲示  
→ポイント地点を強調し掲載方法に強弱をつける

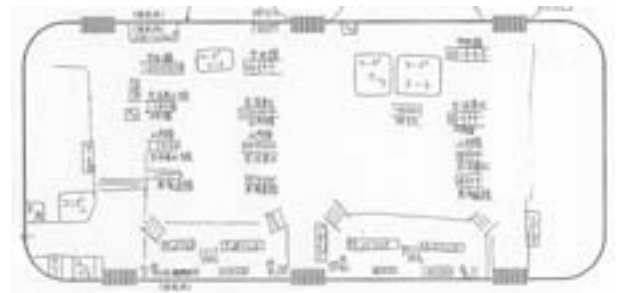
図21 イメージマップ（Aグループ：全把握型）

イメージマップの記載内容に対し、記述の量や内容の正確さについて、各機能別に0～1点で評価した。その評価得点をもとに被験者を類型化したところ、7つのグループに分類できた。各グループの平均点数・特性と、割合を図20に示す。また、各グループのイメージマップ例を図21、22、23に示す。
