## 手のかからない クーラーの開発

当社の通勤用を使用している209系電車以降の新型電車は、VVVF制御装置やSIV装置等の最新技術の採用により大幅にメンテナンスが軽減されているが、クーラーは従来通り車体から取り下ろし、フィルタや熱交換器フィンの洗浄、部品交換・加修、機能検査などを行っている。そこで、これらの作業を軽減するため、送風機軸受の長寿命化、フィルタの集塵効率の向上、清掃しやすい構造への改造などメンテナンスしやすい構造や周期延伸に向けた非解体化を研究・開発し、試作クーラーを現車に搭載してその有用性について確認した。

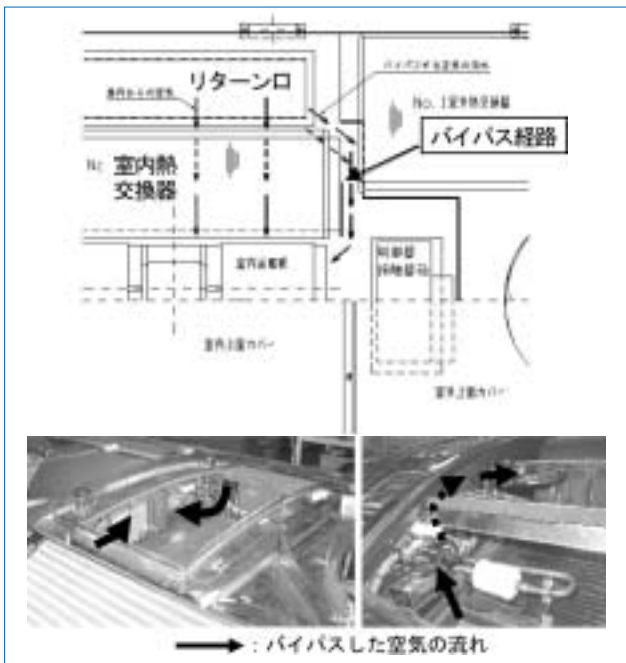
図5：空気のバイパス経路

冷房の必要ない冬期における熱交換器ファンの目詰まり低減策として熱交換器を通らないようなバイパス経路を設置した。

バイパスを開放して試験した結果、室内熱交換器を通る風量が10%低減したことを確認した。

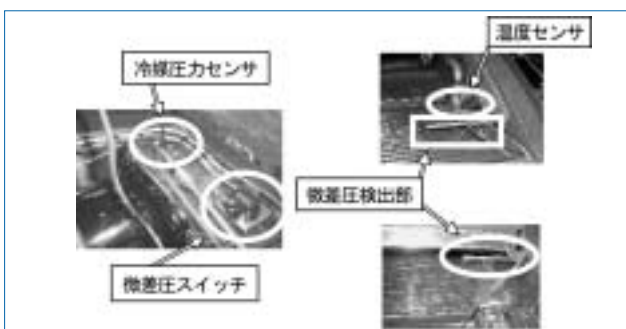
図7：目詰まり検知用センサ取付

室内熱交換器が目詰まりすると、冷媒圧力が低下したり、室内熱交換器の前と後で空気の圧力の差が大きくなったりする。これをセンサで検知することによって、目詰まりを検知する機能を搭載した。

この機能については試験台で試験を行った。熱交換器風下側にフィルタを設置し、吹き出し風量が10%減少させた状態を目詰まり状態と仮定し、検証を行った。
