旅客接近検知装置の実用化に向けた検証

背景と目的

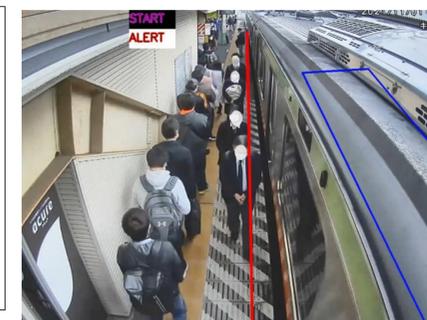
- ・ホーム上に設置したカメラで撮影した画像上に、「**接近検知ライン**(今回はホーム端から**25cm**)」を設定し、ラインを超え、列車に近づいた**お客さまを検知可能**とした。
- ・**高い検知精度**であることが確認され、**ホーム上の安全性向上と輸送安定性の確保**が期待できる。

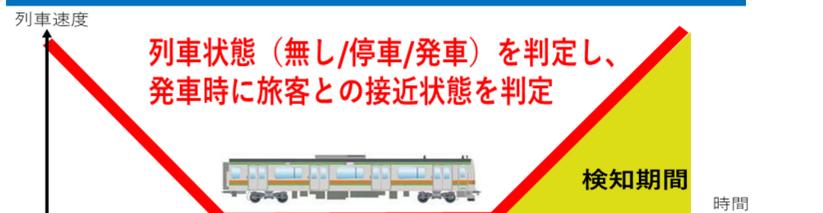
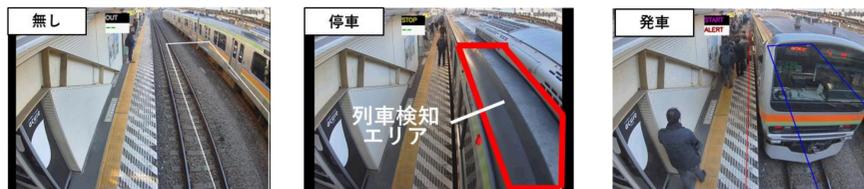
アルゴリズムの構築

人物の一部が接近検知ラインを混雑で隠蔽されても体の一部がラインを超えれば検知

混雑状態でも検知可能とした

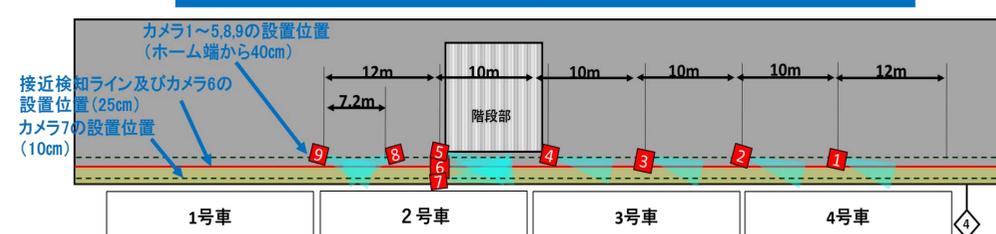
カメラ設置位置の検証

メンテナンス時にき電停止不要となるホーム端から40cmを基本とし、狭隘部は接近検知ラインに対して、3つの位置から撮影し、「見え方の違いによる検知結果」を比較(カメラ5~7)

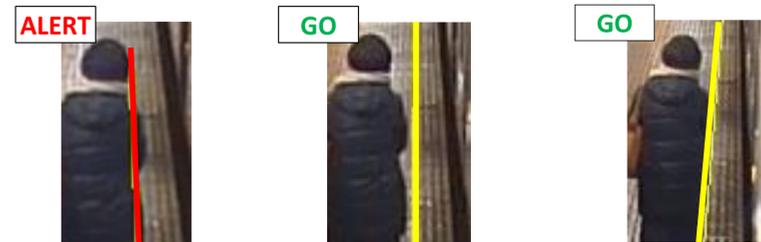
カメラ5:列車寄りに映り 誤検知増
カメラ6:正検知
カメラ7:階段寄りに映り 未検知増

接近検知ライン上に設置したカメラの検知精度が最も高い

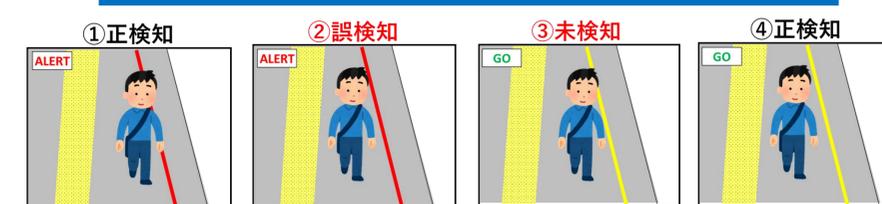
検知精度に関する定量評価

- ① 接近検知ラインを超えたので検知⇒正検知
- ② // 超えていないのに検知⇒誤検知
- ③ // 超えたのに検知無し⇒未検知
- ④ // 超えておらず検知無し⇒正検知

$$\frac{(1) + (4)}{(1) + (2) + (3) + (4)} = \text{正解率98.8\%}$$

$$\frac{1}{(1) + (2)} = \text{適合率99.6\%}$$

$$\frac{1}{(1) + (3)} = \text{再現率94.9\%}$$

※検証映像は総計15,811シーン取得

非常に高い検知精度結果を得た
