羽越本線事故を受けた 対策について

新潟県中越地震を受けた対策について

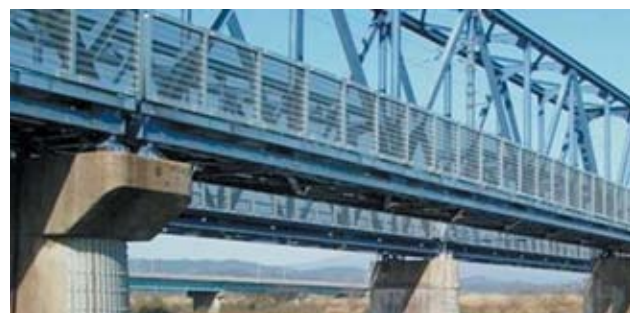
第2最上川鉄橋に設置した防風柵

車両に作用する風の力を低減する防風柵を、事故発生箇所の羽越本線砂越～北余目間（第2最上川鉄橋）や京葉線葛西臨海公園～舞浜間など、計11カ所に設置することとしました。防

風柵を設置した箇所においては、防風柵による減風効果を考慮し、風による運転規制を一般規制（前掲の表参照）に変更しました。

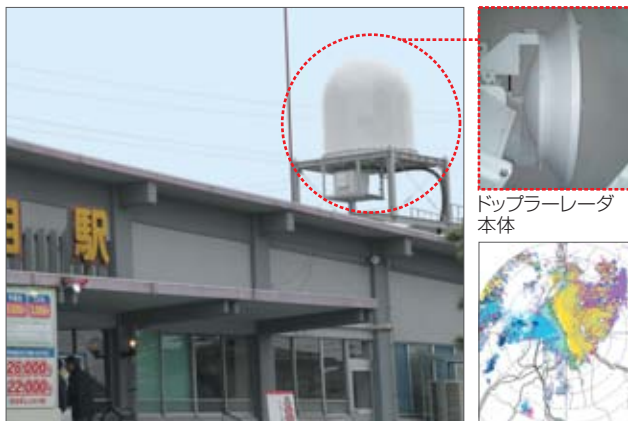
羽越本線・余目駅屋上に設置されたドップラーレーダ

ドップラーレーダ
本体

ドップラー画像
イメージ

また、2007年1月には羽越本線余目駅にドップラーレーダを設置し、翌2月から試験観測を開始しました。ドップラーレーダは雨粒や雨雲の動きを検知することで風の状況を把握できる観測装置で、一部の空港では局地的な強風の監視に活用されています。しかし、鉄道においてはドップラーレーダを局地的な強風の監視に活用した事例はないことから、データの収集・分析を行うことで、列車運行判断へ活用するための研究を行っています。
