# 羽越本線列車事故を受けた対策

2005年12月25日の羽越本線砂越～北余目間第2最上川橋りょう付近における特急「いなほ14号」の脱線事故を受けたJR東日本の取り組みについてご報告します。

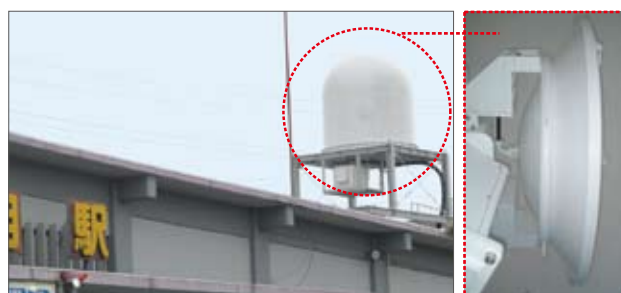
羽越本線・余目駅屋上に設置された  
ドップラーレーダー、  
ドップラーレーダー本体

「ドップラーレーダー」の列車運転規制への応用可能性について研究しています。ドップラーレーダーとは、雨粒や雨雲の動きを検知することで風の状況を把握できる観測装置で、一部の空港では局地的な強風の監視に活用されています。

2007年7月より専門の研究機関と共同で冬季における日本海沿岸部の気象観測・解析に取り組んでいます。局地的な強風の性質に関する知見を収集するとともに、レーダーによるそれらの探知性能を検証しています。
