2005年3月1日
東日本旅客鉄道株式会社

信濃川発電所の復旧状況について

各調整池の復旧計画

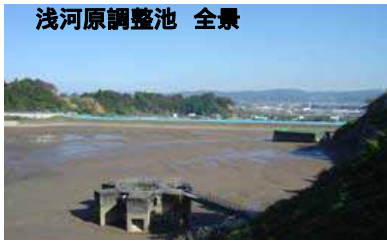
浅河原調整池 全景

被害状況: 堤体天端にクラック及び段差が発生

詳細な調査の結果、調整池堤体は表面にクラックまたはすべりが発生した程度の比較的軽微な損傷であることが判明したことから、堤体の一部損傷した部分を撤去し、再度、盛立てることにより復旧します。

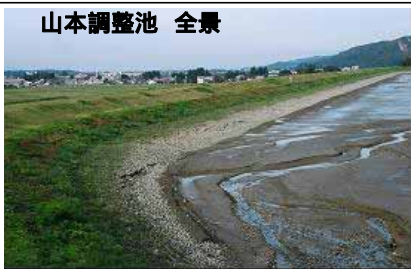
山本調整池 全景

被害状況: 堤体天端にクラックが発生。法面表層部のリップラップのすべり

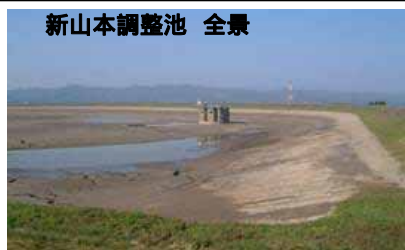
新山本調整池 全景

被害状況: 堤体の沈下、法面表層部にクラック等が発生
