## 在来線一部車両の台車枠のひび発見について

2011年4月13日  
東日本旅客鉄道株式会社

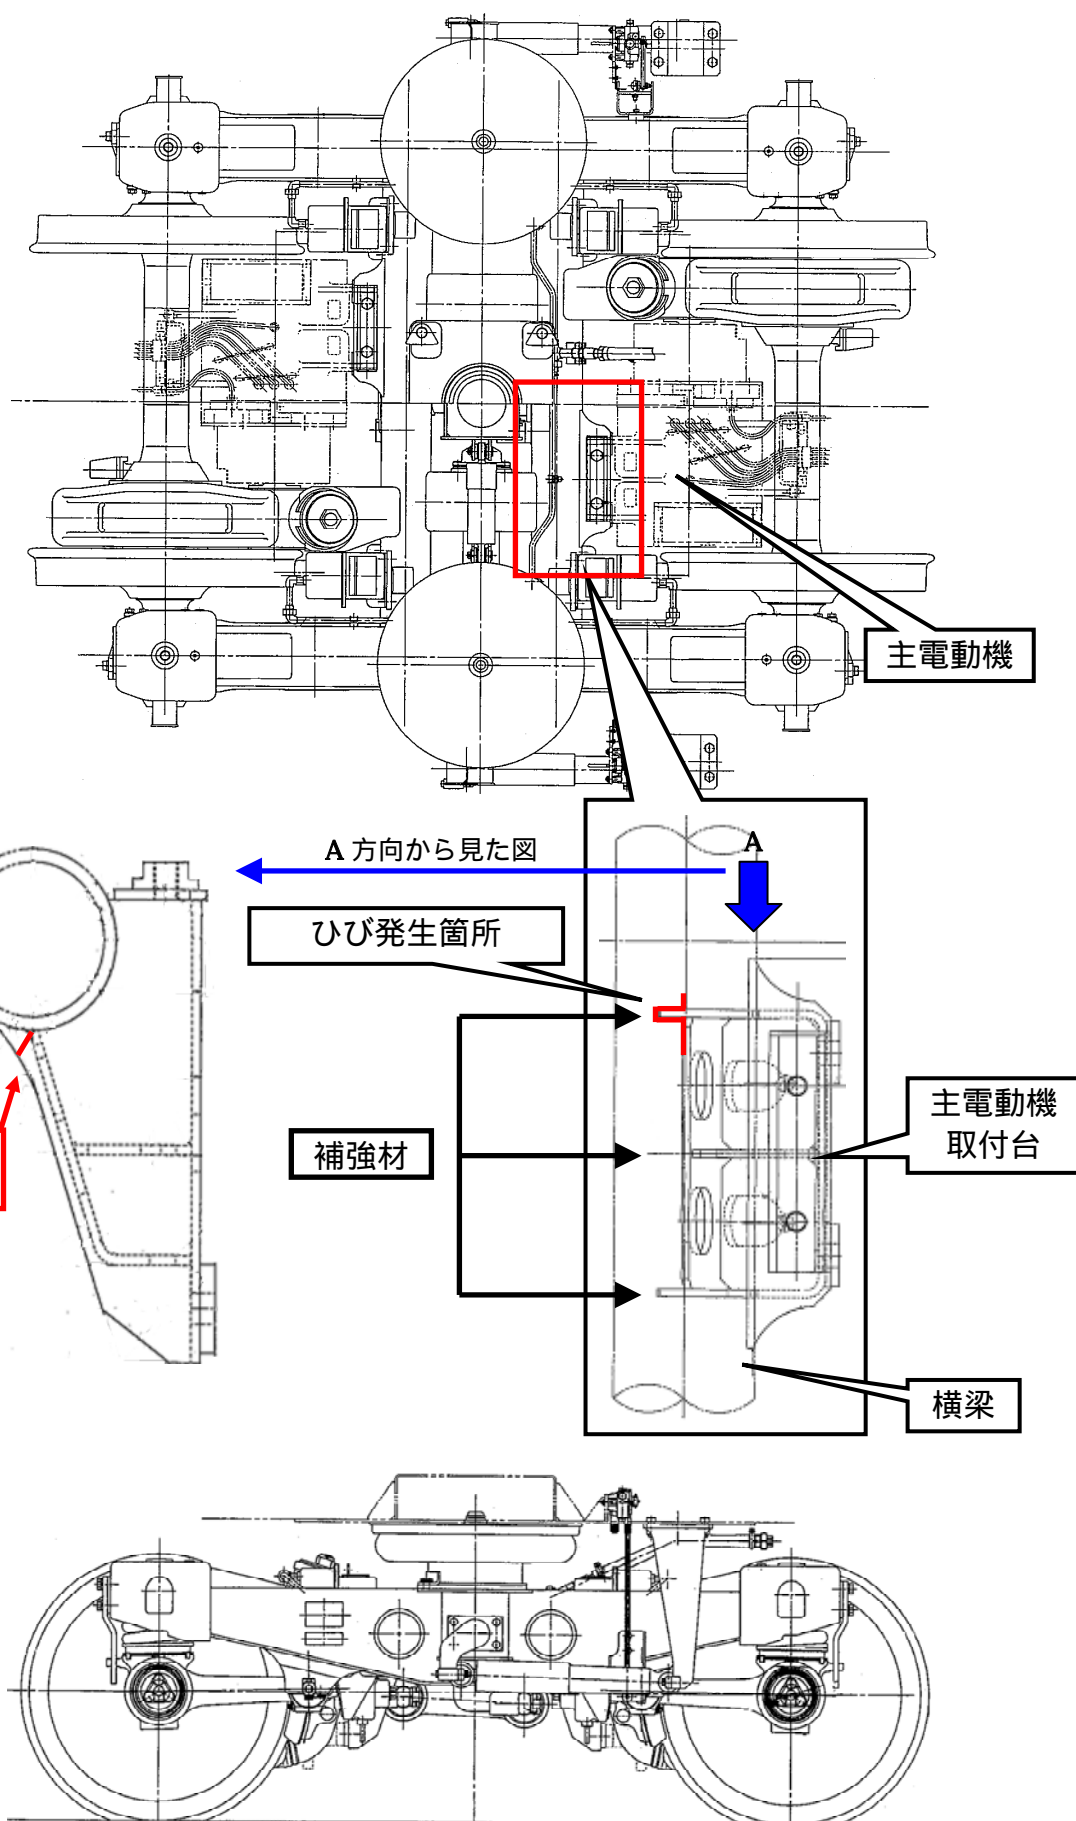
1月21日（金）東京支社東京総合車両センターにおいて総武快速横須賀線用電車の台車を検査（定期検査）していたところ、一つの台車の主電動機（モーター）取付台下部と横梁との溶接部に約8cmのひびがあるのを発見しました。

この事象発生を受け、同じ構造の川崎重工製台車枠を一斉点検していたところ、4月13日（水）に、横浜支社鎌倉車両センターにおいて、総武快速横須賀線用電車の1個の台車の主電動機（モーター）取付台下部と横梁との溶接部1箇所について約5cmのひびを発見しました。

当該箇所は受ける力が小さい部位であることから、製造時の溶接作業の不良が原因とされます。

E 2 1 7系台車主電動機取付台下部と横梁との溶接部のひびについて

今回、ひびが発見された部位は、その部位が受ける力が小さく、発見された台車は270～290万km走行して5～8cmのひびが発生したもので、ひびの進展は遅く安全上問題はありません。念のため、川崎重工(株)で製造した同一形式の台車389両分について、4月末を目処に一斉点検をしています。（4月13日現在約96%完了）  
また、今回発見された台車については、すでに補修を行いました。
