羽越本線事故に伴う対策の実施状況

1 事故発生後に実施している主な対策

2 現在取り組んでいる項目の進捗状況

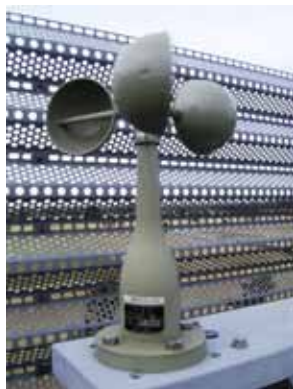
図1. 風速計

- ・ 運転再開時、事故発生箇所である砂越～北余目間の第2最上川橋りょう付近に風速計を3基増設
- ・ 風による運転規制区間221箇所に風速計を複数設置することとしたほか、防風柵新設箇所への設置や「強風マップの作成による運転規制区間の確認」により、312基を増設(当該箇所とあわせ315基)

風速計の増設 <図1> <表1>

- ・ 風速計の増設(当該箇所に3基増設)
- ・ 徐行の実施(45km/h徐行実施)
- ・ 規制値の見直し(早め規制)
- ・ 特殊信号発光機の新設(風速計と連動)
- ・ 気象情報の活用
- ・ 防風柵の設置(当該箇所の鉄橋、築堤区間約2,300mに設置)

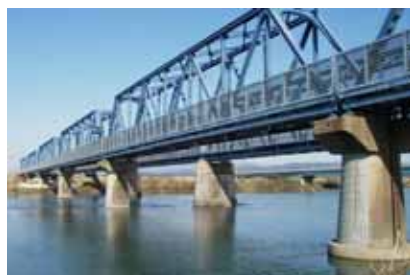
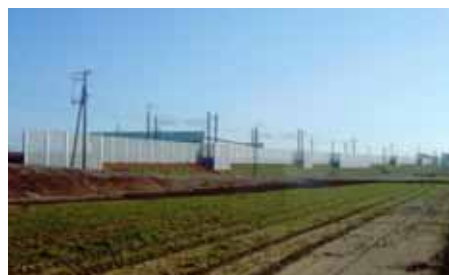
図2. 羽越本線 砂越～北余目間防風柵

- ・ 第2最上川橋りょうほか10箇所に防風柵を新設し、計7線区14箇所に設置済(事故発生前は3線区3箇所)
- ・ 引き続き設置の必要な箇所の有無を検討
そのほか強風対策として、仙石線野蒜～陸前小野間に防風壁を1箇所設置(平成12年6月設置)

防風柵の設置 <図2> <表2>

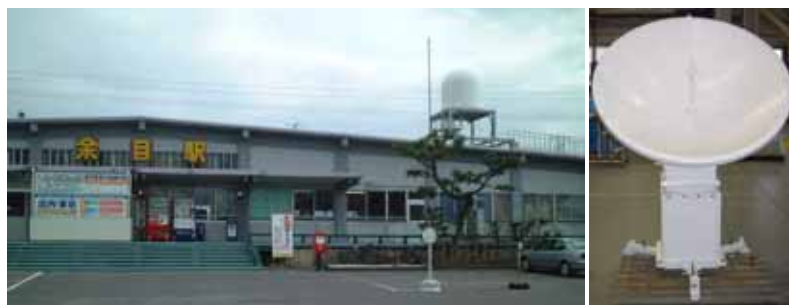
- ・ 局地的な強風の観測・予測に資するため、鉄道事業者としては初めて2007年1月、羽越本線余目駅にドップラーレーダーを1基設置
- ・ 2007年3月より観測を開始、継続してデータ蓄積中
- ・ 気象庁気象研究所等の専門家と共同で解析を開始

図3．余目駅屋上に設置したドップラーレーダー（右：ドップラーレーダー本体）

ドップラーレーダーによる観測方法の研究<図3>
