# 車両点検用撮影ツールの開発

## 背景と目的

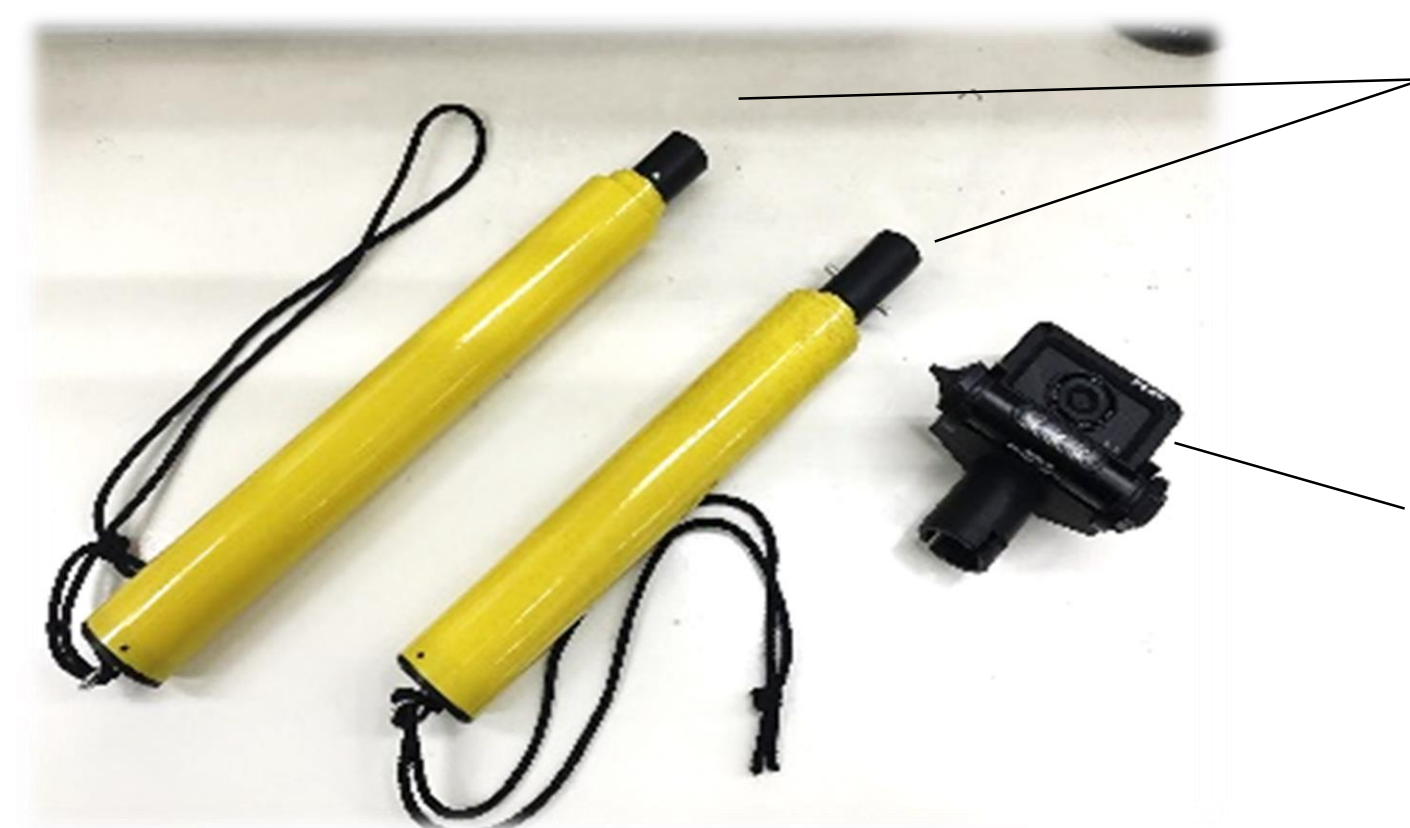
### 【開発品】

展開時全長 3000mmと2100mm  
収納時全長 397mmと303mm

カメラ(SONY RX0)  
LEDライト

- 直流1500V活線下で使える絶縁性能がある
- 軽量かつ伸縮が容易なため、操作性、携帯性が良い

- 小型軽量かつ高感度撮影可能なカメラを採用
- タブレットとWi-Fi接続し使用可能
- 夜間、暗所での撮影を考慮しLEDライトを取付け

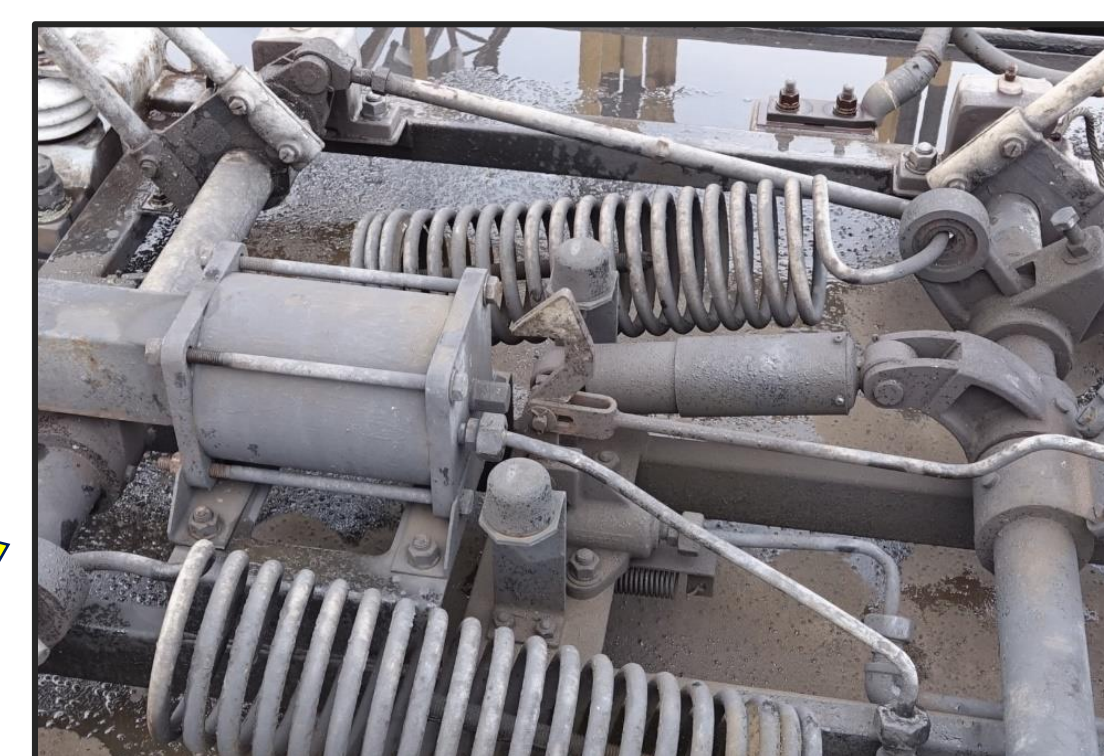
平場、ホーム上から屋根上状態の詳細な確認、点検が可能

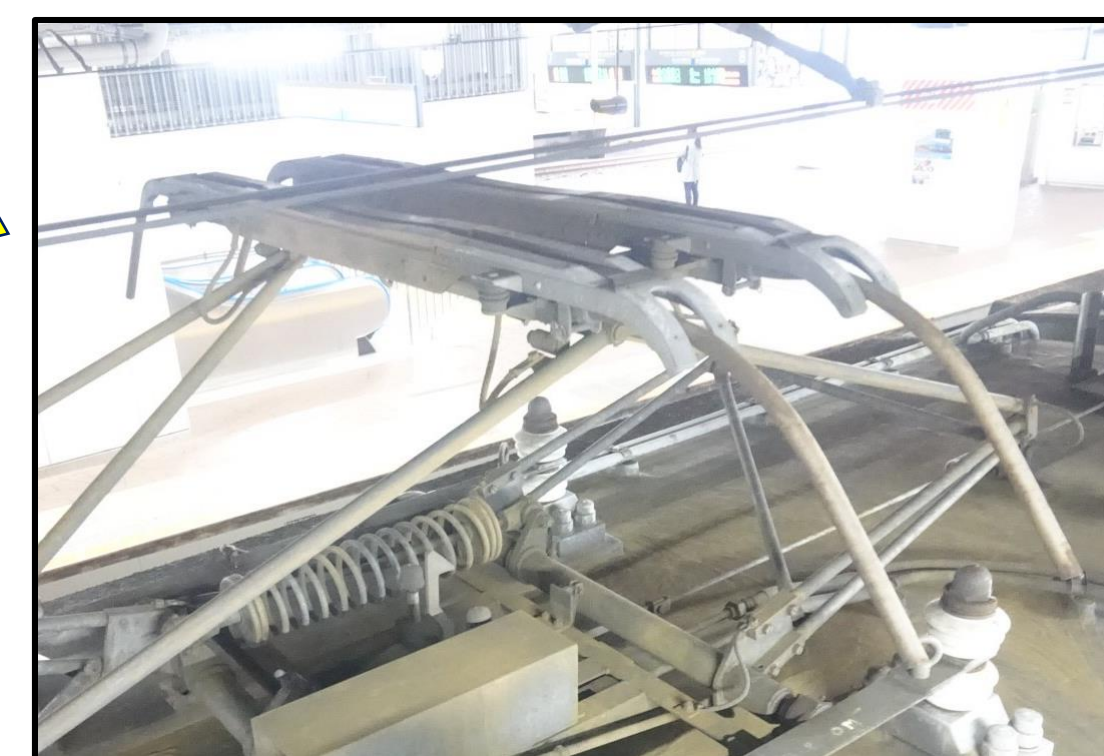
駅派出検査がホーム上よりツールを用いて撮影した画像例

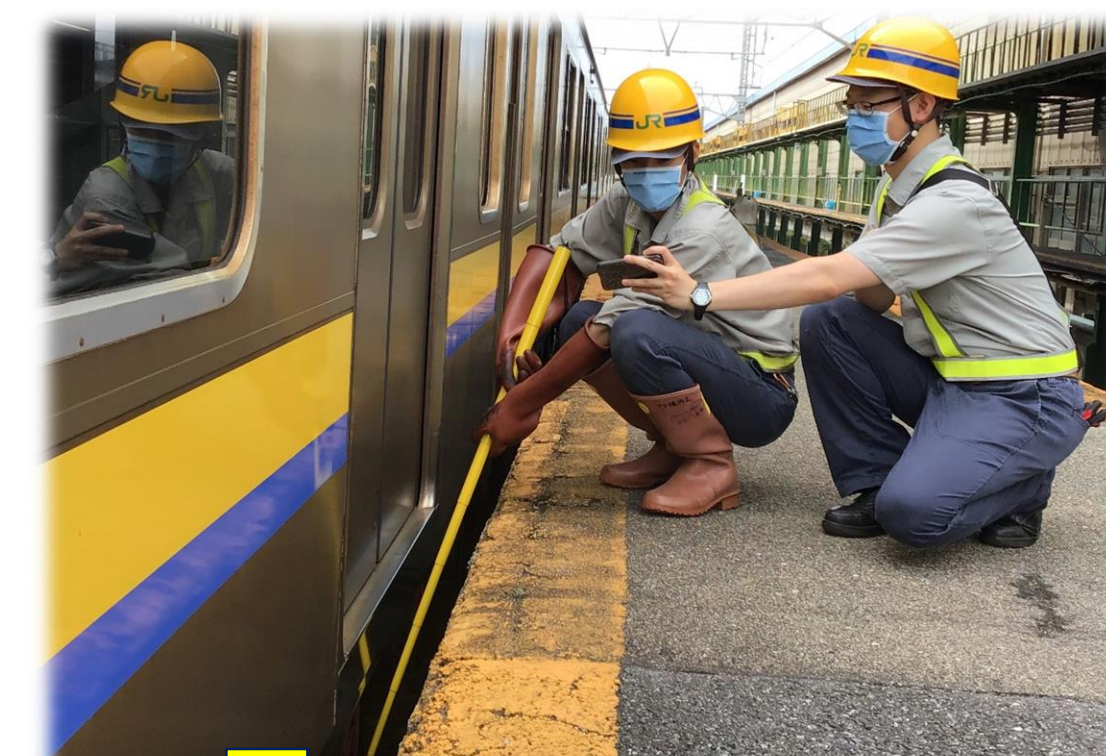
床下点検風景

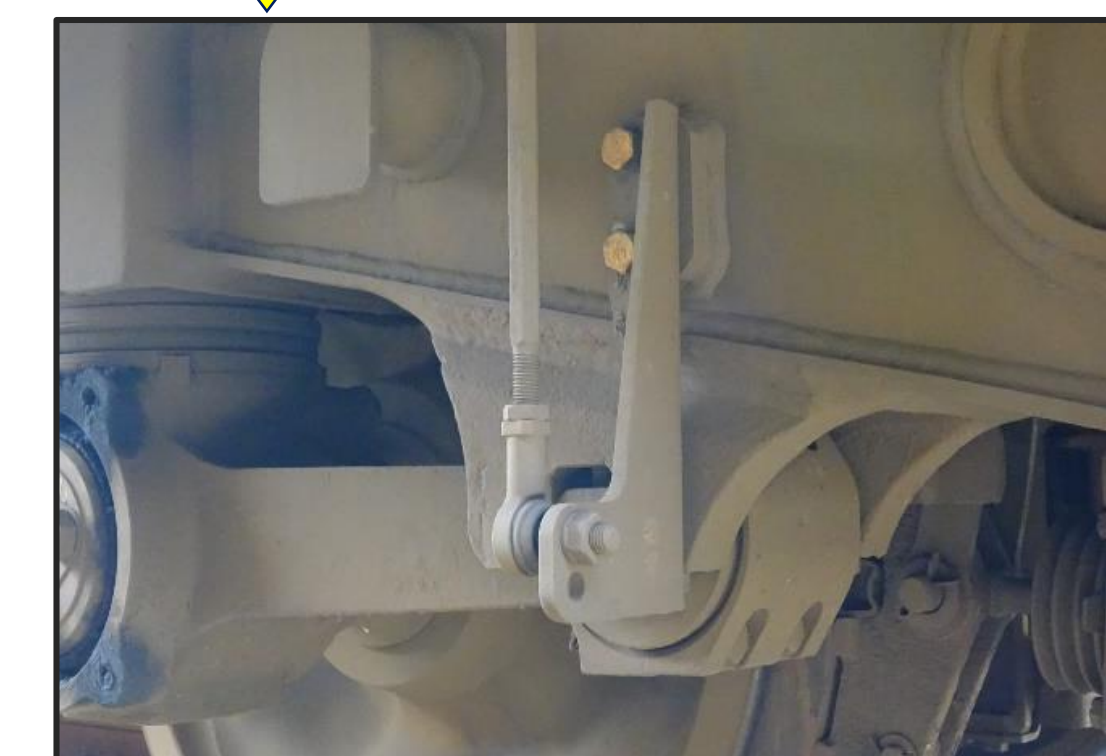
ホーム上からホーム側床下の点検も可能
