新しい交直架線電流検知装置の開発

東北本線は黒磯駅を境に東京方は直流、青森方は交流の電化方式であるため、駅構内に設置した切替器により電車線電源の切替を行っている。交直架線電流検知装置は、架線に流れている電流が交流であるか直流であるかを検知するもので、車両がパンタグラフを上げた状態で、駅社員が誤って架線を異電源に切替えてしまう事象を防止している。しかし、近年導入された交流軽車両（701系）は、消費電流が小さく、現在の交直架線電流検知装置では、電流を検知できないことがある。そこで、消費電流の小さい交流軽車両に対しても検知ができる新たな装置を開発した。現地試験では、現在の検知装置と性能比較試験を実施し、交流軽負荷車両に対しても確実に電流が検知できることを確認した。

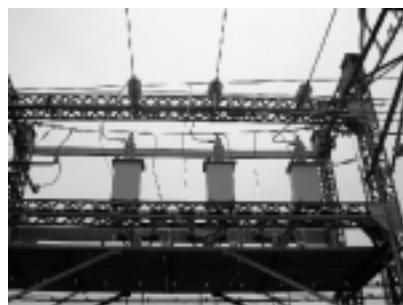
また黒磯駅構内には、架線の異電源加圧防止の為、交直架線電流検知装置が設けられている。交直架線電流検知装置は、当該の電化セクションに車両が在線している際に流れる、交流または直流電流を検知する。現在の交直架線電流検知装置は、電源切換器傍らに設置された「検知部」と、信号器具箱内の「電源部」とに分かれており、検知部と電源部は3Pのケーブルにて結ばれている。図2、図3に交直架線電流検知装置の写真を示す。

図2 交直架線電流検知装置（検知部）

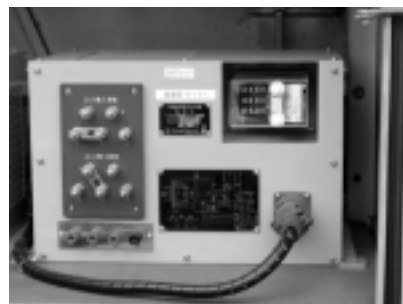
図3 交直架線電流検知装置（電源部）

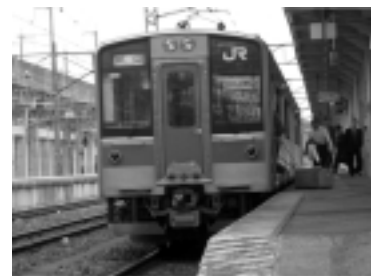
図6 701系車両

黒磯駅を発着する交流軽負荷車両 (701系: 図6) は、消費電流が少ないため、入力コイルに十分な交流電流が流れない。そのため検知装置内の変圧器の鉄心が十分に飽和しないので、ACiRのリレーが落下しない。このため、交流車両が在線しているにも関わらず、検知装置は不検知となることがある。実態を調査した結果、特に春・秋といったエアコンを使用しない季節に、電流負荷が極めて少なくなるため、このような不検知が多発している。また、検知が不安定になるのは、701系などの交流車両であり、直流車両に関しては問題無く検知していることがわかった。

図13は、701系車両が203セクションに、およそ13分間在線していた際のVAMチャート図である。現在の検知装置は、在線していた13分間のうち、11分間を検知できておらず、また列車の進入出時も検知リレーにあおりが発生しており、非常に不安定であることがわかる。これに対して、新しい検知装置の場合、701系車両が在線していた13分間を漏れなく検知できている。

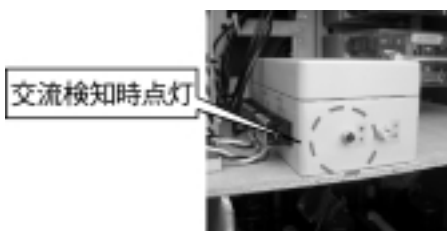
図9 電流検知器

となる、設定値については5mA~50mAまで設定可能とした。図7に装置内部のブロック図を、新検知装置の外観を図8、図9に示す。
