車両用電子機器の信頼性評価

JR東日本研究開発センター テクニカルセンター 車両G
大戸 伸一

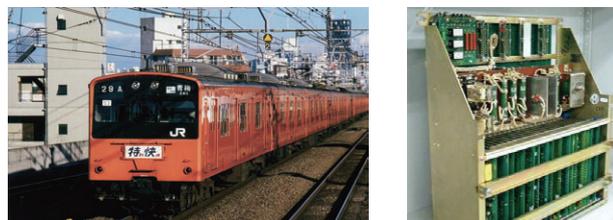
図1 201系ゲート制御ユニット

最初に、経年により電子機器がどのように劣化するのか調査しました。対象は当時約20年が経過し経年劣化と推定される故障が増加傾向にあり、更新工事が計画されていた201系電車のゲート制御ユニット(図1)の電子機器(プリント基板)としました¹⁾。

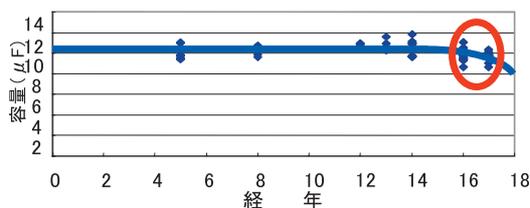
図3 コンデンサ容量測定結果

電解コンデンサについては、外観の異常はなかったものの、容量を測定したところ低下しているものが多い見受けられました。さらに、電解コンデンサの容量測定結果（図3）を見ると、製造から16～17年経過したコンデンサに容量が低下しているものが多いことが分かりました。これは、内部電解液が封口ゴムを透過し、時間とともに蒸発が進んだためであり、一般に実使用温度が高くなると、劣化が進むことが知られています。

以上の結果、電子機器の中で顕著に劣化が進むのは「はんだ接合部」と「電解コンデンサ」であり、その経年劣化を促進する要因は温度上昇であることが分かりました。

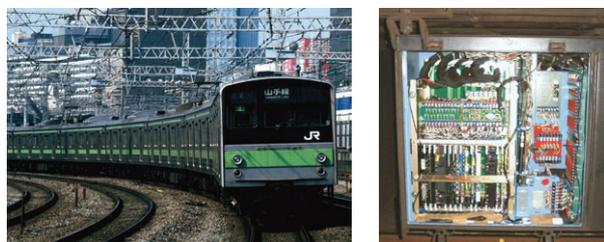
図4 205系主制御器（添加励磁装置）

対象車両は205系電車とし、機器は201系電車と同様に主制御器（添加励磁装置）としました（図4）。

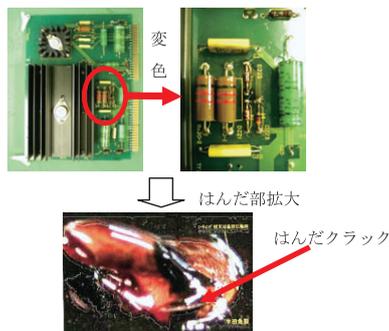
図5 AVR2基板はんだクラック

はんだの劣化程度を調査した結果、AVR2基板にはんだクラックが発生していました（図5）。メンテナンス記録を調査したところ、製造後約10年でAVR2基板に再はんだをしている実績がありました。この他の基板については、はんだクラックは発生していませんでした。

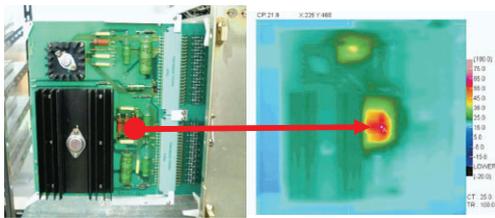
図6 AVR2基板発熱状況

はんだクラックの要因は、温度変化であると考えられることから、基板の発熱状況を調査しました。その結果、AVR2基板におけるはんだクラックの発生部で温度上昇が約45Kと顕著でした(図6)。

なお、この他はんだクラックの発生していない基板・部位の温度上昇値は概ね20K以下であり、はんだクラックの原因が温度上昇であることを裏付ける結果となりました。

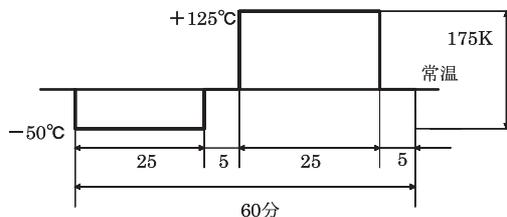
図7 ヒートサイクル試験条件

本研究では、経年約15年の205系主制御器基板(5枚)を対象に、図7に示す条件によりヒートサイクル試験を実施し、はんだクラックの発生状況を観察しました。

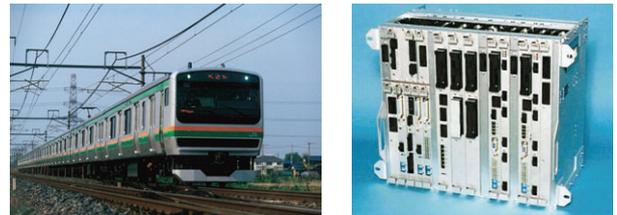
図8 E231系VVVF制御装置

次に、新型車両のE231系VVVF制御装置を対象として、寿命評価を行いました(図8)。E231系電車は新しい保全体系の車両であり、設計寿命である16年以上の信頼性の確保を検証することを目的としました。

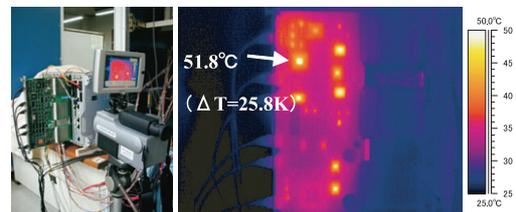
図9 PWM基板発熱状況

基板の発熱状況を調べるために、定置試験を実施しました。測定状況・結果の一例を図9に示します。

この結果、最も温度上昇が顕著な基板の発熱は25.8Kでした。

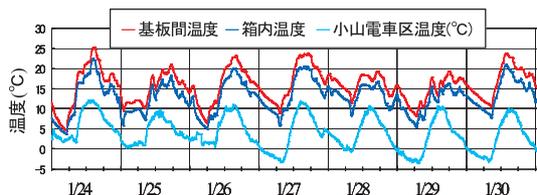
図10 温度測定結果

図10は冬季の現車測定結果の一部ですが、夏季もベースの温度が上がるのみではほぼ同様の傾向でした。

- ① 1日の外気温の変化は約10K
- ② 現車におけるヒートサイクルは1サイクル/日
- ③ 床下機器箱内の温度上昇 (ΔTB) は約10K
- ④ 基板間の温度上昇 (ΔTap) は約5K

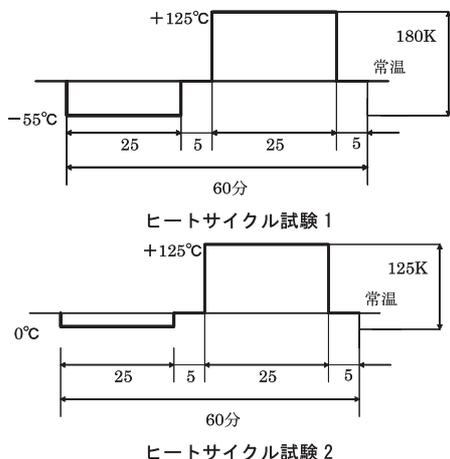
図11 ヒートサイクル試験条件

ここでは、図11に示す2種類のヒートサイクル試験を実施しました。ヒートサイクル試験1、2の違いは低温側の温度であり、それぞれ -55°C 、 0°C としました。よって、ヒートサイクル試験1の方が厳しい試験となります。2種類の試験を実施した理由は、加速率 (a) はフィールド時と加速試験時のサイクル数の比であるため、それぞれの試験結果を比較することにより、Coffin-Mansonの修正式における n を推定することができるためです。

ヒートサイクル試験では、図11のヒートサイクル試験1の条件で実施し、使用環境調査の結果を用いて式(1)のCoffin-Mansonの修正式により加速率を算出し余寿命の推定を行いました。

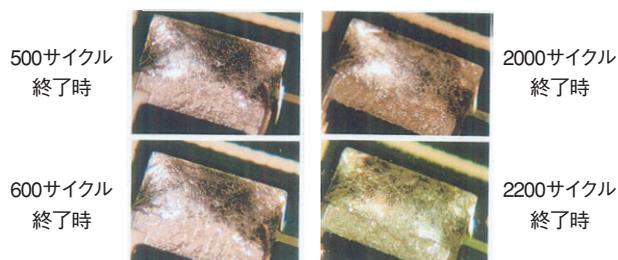
図12 ヒートサイクル試験結果 (左ヒートサイクル試験1、右同2)

ヒートサイクル試験の結果の一部を図12に示します。行った2種類のヒートサイクル試験ではほとんどクラックは発生しませんでした。そこで、ヒートサイクル試験1の600サイクルと試験2の2200サイクルの劣化傾向が等しいと仮定し、 n を推定しました。その結果、本寿命評価では $n=2.4$ を採用しました。

以上の結果を用いて、E231系VVVF制御装置の耐熱性寿命を計算すると、16年以上であることが推定できました。

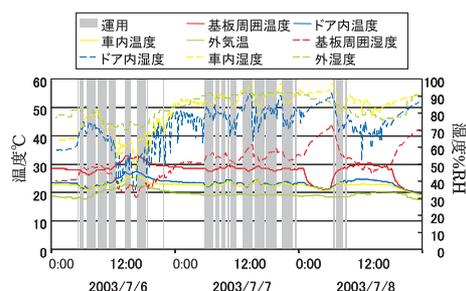
図14 温湿度測定結果

としました。E231系の測定結果の一部を図14に示します。

- ・温度について、床下機器箱内とはほぼ同様
- ・湿度について、最高83.1%RH、平均50%RH程度

この故障モードは連続で高湿下にさらされたために発生したものであり、図14のような湿潤と乾燥を繰り返す

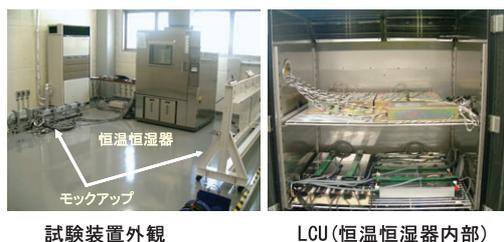
図15 高温高湿動作試験

調査対象機器に対して、図15の様なドアの開閉を模擬したモックアップを組み、高温高湿動作試験を実施しました。試験条件は、各LCUに搭載されている部品のカタログにある動作保証温度等を参考にして、75℃・85%RHの試験条件としました。それぞれのLCUを5台ずつ恒温恒湿器内に入れ、通常は走行中を模擬して制御電源のみを通電状態とし、約100時間毎にドアモックアップを使用してドア開閉等の機能確認を行いました。

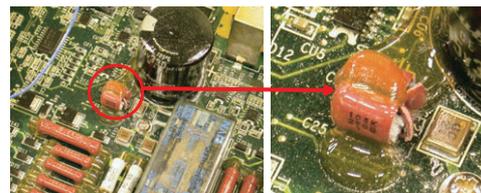
図16 フィルムコンデンサ破損

故障はフィルムコンデンサ破損（図16）によるもので、さらに原因究明を行ったところ、コンデンサが過度の水分を吸湿したことにより、内部が腐食・膨張し、外部樹脂が破壊されたものであることが分かりました。

現車環境下では起こり難い現象であると考えられますが、相対的に弱点箇所といえます。したがって当該コンデンサについては、今後サンプル調査によりトレースすることとしました。

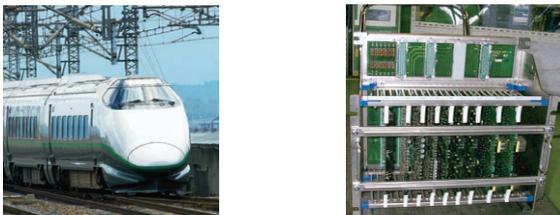
図17 400系MRf制御ユニット

これまでは在来線車両の電子機器について評価してきましたが、これらの知見を活かして新幹線車両の電子機器について評価を実施しました。今回調査する車両は10年以上経過した400系とE1系新幹線とし、CI等の制御装置を対象に劣化・余寿命の評価を行いました。（図17、図18）
