## コンクリート柱の メンテナンスに関する研究

コンクリート柱は、今まで定量的な評価基準が明確ではなかった。そこで、本研究では、劣化評価基準の確立を目的として、コンクリート柱の老朽劣化に関する調査・試験を行うこととした。まず、海岸付近のコンクリート柱は一般地区に比べ劣化が激しいということから、新潟支社管内で劣化調査を行った。次に、敷設されたコンクリート柱の塩分濃度を確認するため塩分含有量試験、ならびに劣化したコンクリート柱に関する残存耐力試験を行った。以上の結果、コンクリート柱は塩害の影響により劣化すること、鉄筋の破断ないしは1/4以上の断面欠損がない限り耐力を保持することがわかり、それをもとにコンクリート柱検査時劣化評価基準フローを作成したので紹介する。

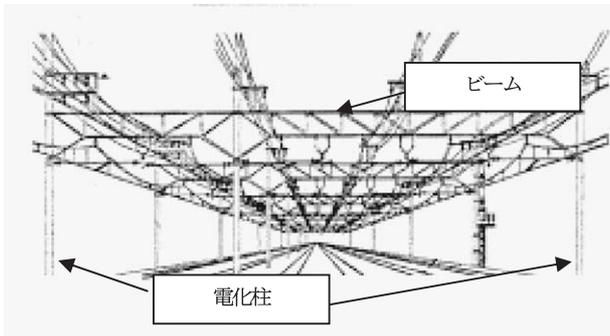
図1 電車線路

電車で電気を送る電車線やき電線は、図1に示すように、電化柱とビームと呼ばれる支持物によって支持されている。当社には、コンクリート柱、鉄柱、鋼管柱の3種類の電化柱が約22万9,000本設備されていて、そのうちコンクリート柱が約9割を占める。

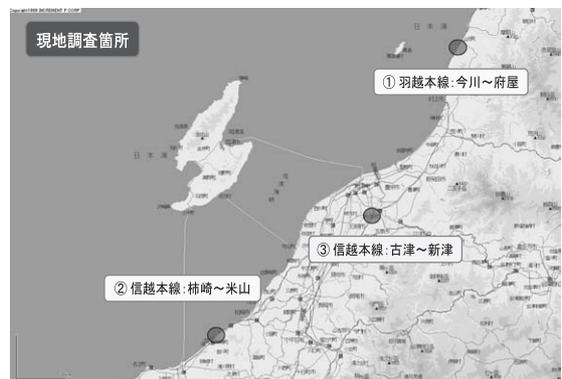
図2 劣化調査箇所

海岸付近に敷設されるコンクリート柱は一般地区に比べると劣化が激しいということから、海岸付近に敷設されるコンクリート柱を中心に調査を行うこととした。図2に示す新潟支社管内において、海岸地区として羽越本線今川～府屋間、信越本線柿崎～米山間、一般地区として信越本線古津～新津間で行った。

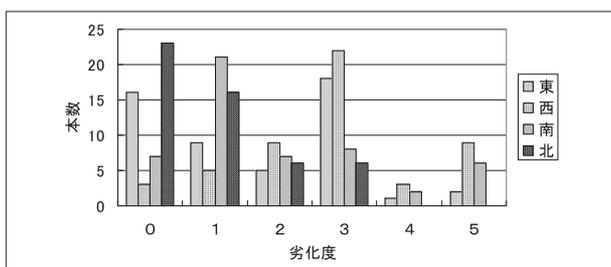
図4 今川～府屋間方位別劣化度結果

劣化傾向を把握するため、方位別の劣化度を集計した。その結果を図4～6に示す。

今川～府屋間は西面と南面、柿崎～米山間は北面並びに南面、古津～新津間は南面の劣化が激しいことが判った。今川～府屋間の西面、柿崎～米山間の北面が海側であることから、コンクリート柱の劣化に対して塩害の影響が大きな要因であることが判った。また、調査を行った3区間とも南面の劣化も大きいことから、乾湿の繰り返しによる影響も劣化要因のひとつであることが判った。

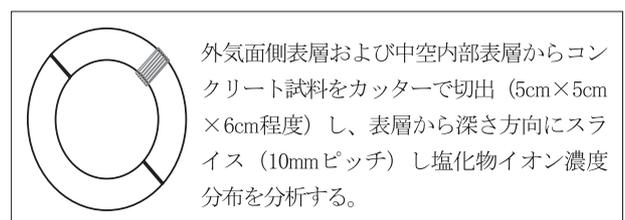
図8 JIS A1154の試料採取方法と試験方法

コンクリート柱を真上から見ると図7に示すとおり、一般表面部と型枠継ぎ目部の2部位に分けることができる。一般表面部は、JIS A1154「硬化コンクリート柱に含まれる塩化物イオンの試験方法」、型枠継ぎ目部は、EPMA（電子線マイクロ分析）による面分析により塩分含有量試験を行った。試験方法と試料採取方法を図8、9に示す。

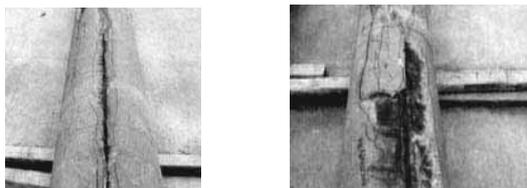
図10 試験試料の例

試験試料は、新潟電力技術センター管内で2004年度に発生した撤去品11本とした。図10に試験試料の例を示す。

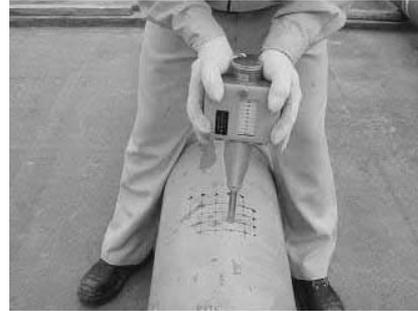
図11 シュミットハンマー試験

圧縮強度試験としてコンクリート柱の健全部に $3 \times 3\text{cm}$ のメッシュ (20点) を記入し、図11のようにシュミットハンマーにより反発度を測定し、日本建築学会発行のマニュアルに従い、コンクリートの圧縮強度を推定する試験を行った。

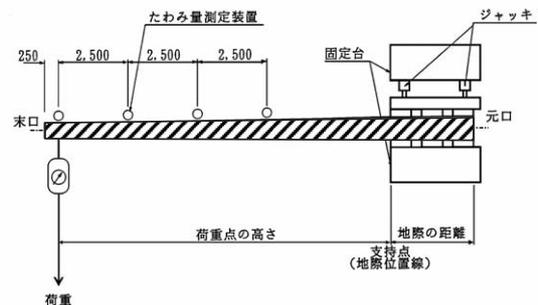
図12 JIS A5373の試験方法

曲げ強度試験としては、図12に示す、JIS A5373「プレキャストプレストレストコンクリート製品 ポール類」方法にて行った。

- ひび割れ試験曲げモーメントの $2/3$ に相当する荷重を加えたときの変位量
- ひび割れ試験曲げモーメントを加えたときのコンクリートのひび割れ幅
- ひび割れ試験曲げモーメントを取り去ったときの残存ひび割れ幅
- 破壊荷重をかけた際のコンクリート柱の安全率

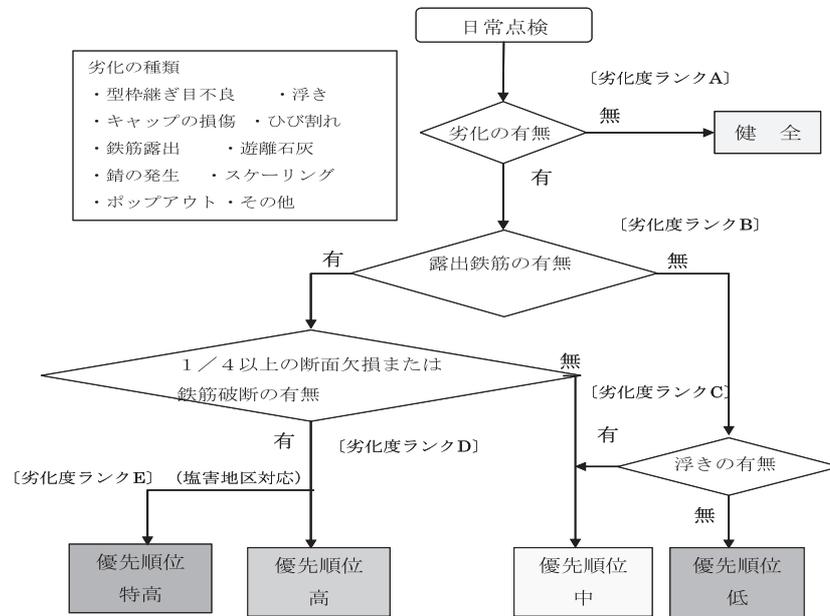
図14 コンクリート柱検査時劣化評価基準フロー

劣化調査、塩分含有量試験、残存耐力試験結果より作成したコンクリート柱検査時劣化評価基準フローを図14に示す。このコンクリート柱検査時劣化評価基準フローを用いた検査方法を新しいメンテナンス方法として提案した。

劣化度ランク	【A劣化小→E劣化大】
A	健全
B	劣化あり、露出鉄筋なし、浮きなし
C	露出鉄筋あり、又は浮きあり
D	鉄筋破断有り又は1/4以上の断面欠損あり
E	同上（塩害地区）

対策優先順位の位置づけ	
特高	至急対策を実施する。（塩害地区のみ対象）
高	詳細調査を至急実施し、早急に取替を含めた対策検討を行う。
中	詳細調査を実施して、結果によっては対策検討を行う。
低	継続的な観察（次回検査まで特別なことは行わない）

- (a) 劣化がないものは、健全なため、ランクA
- (b) 劣化はあるが、鉄筋の露出がなく、かつ、浮きもないものは、耐力は不足せず、塩害の影響も受けなため、ランクB
- (c) 鉄筋の露出はないが、浮きがあるものと、鉄筋の露出はあるが鉄筋の破断がなく、断面欠損も1/4以下のものは、コンクリート内部に水と酸素が供給され内部鉄筋が腐食することにより、コンクリート柱の劣化を促進する恐れがあるため、ランクC
- (d) 鉄筋の露出があり、鉄筋の破断または1/4以上の断面欠損があるものは、耐力が不足するため、ランクD
- (e) ランクDと判定された塩害地区のものは、塩害の影響により一般地区に比べ劣化の進行が早いため、ランクE

- (b) ランクC……検査後詳細調査を実施し結果次第では対策検討を行う優先順位「中」
- (c) ランクD……検査後詳細調査を至急実施し、建替や補修の対策を早急に実施する優先順位「高」
- (d) ランクE……建替を早急に実施する優先順位「特高」
