高架下利用橋脚の 耐震補強工法の開発

高架下利用建物に支障することなく補強工事が可能となる既設RC橋脚の耐震補強工法の開発を行った。本工法は、既設橋脚側面に剛性を有する補強部材を設置することにより、主鉄筋段落し部を有する既設橋脚の耐震補強を行うことを目的としたものである。縮小模型試験体による載荷実験を行い、補強部材が応力を負担することにより、段落し部の損傷を防止する効果を有することを確認した。

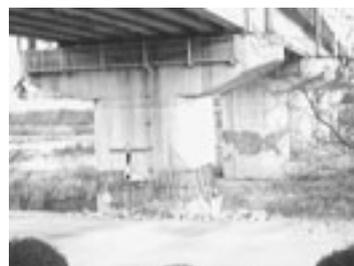
図1 橋脚段落し部の被害状況

兵庫県南部地震など過去の大地震によって、橋脚部材の主鉄筋段落し部で鉄筋がはらみ出してコンクリートが剥がれ落ちる被害が生じている（図1）。橋脚部材は、天端において地震時に生じる桁の慣性力を受けることにより、橋脚基部が最大となる曲げモーメント分布となるため、橋脚の中間で不要となった主鉄筋を途中定着（段落し）している。鉄道構造物等設計標準・同解説¹⁾では、基部が曲げ耐力に達したときに段落し部に発生する曲げモーメントやせん断力に対して段落し部の曲げ耐力やせん断耐力を十分大きくすることで、段落し部で損傷させないこととしているが、古い設計基準によって構築された橋脚では、段落し部に十分な耐力を有していないことが原因で、前述した地震時の損傷事例が発生したと思われる。そのため、段落し部も含めた橋脚の耐震補強が必要となっている。

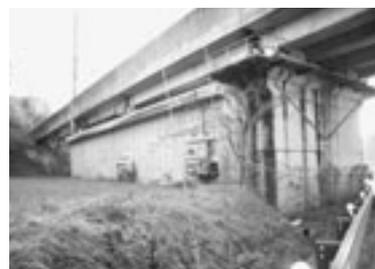
図2 高架下利用箇所の橋脚

橋脚の耐震補強工法としては、鋼板巻きやRC巻き工法などが一般的な工法となっている。しかし、高架下を機器室などに利用している橋脚（図2）では、鋼板巻きやRC巻き工法を適用しようとする、高架下建物の一部取り壊し・復旧が必要となり、特に信号通信機器室の場合では機器の移転が伴うと、莫大な補強工事費がかかることになる。そこで、高架下建物に支障しない橋脚側面のみ補強部材を設置する新しい耐震補強工法を考案した（図3）。本補強方法は、橋脚の短辺となる2面に剛性の高

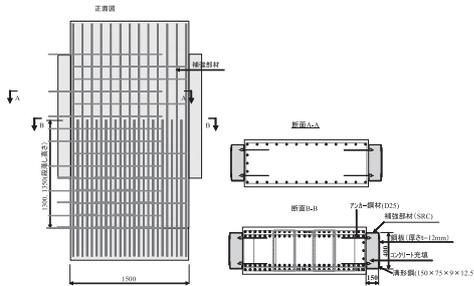
図4 試験体概要図 (K-2、K-4)

表1に試験体の諸元を、図4に試験体の概要図をそれぞれ示す。試験体は全て主鉄筋の段落しを行っており、B-1試験体はせん断スパンの1/2高さで主鉄筋本数の1/2を途中定着 (段落し) している。また、K-2、K-4では、柱基部で2段配筋としている主鉄筋本数の3/4を途中定着 (以下、この位置をCutoff点とよぶ) しており、残りの1/4の本数の鉄筋 (以下、連続鉄筋) を試験体天端まで伸ばしている。段落し高さおよびCutoff鉄筋および連続鉄筋の鉄筋量を調整することで、Cutoff点の基部に対する相対的な曲げ性能を変化させている。表中、 $M_{u段}$ はCutoff点における既設RC部材の連続鉄筋のみによる曲げ耐力であり、 $M_{u既}$ は基部における既設RC部材の全鉄筋による曲げ耐力に達した時にCutoff点で発生する曲げモーメントを表しており、 $M_{u段}/M_{u既}<1.0$ の場合、既設RC部材単体ではCutoff点基部に先行して曲げ耐力に達する諸元であることを示している。

試験体は1:3の辺長比の断面を有しており、B-1は無補強、K-2、K-4の補強部材は同じ諸元としており、対向する短辺2面に補強部材を設置している。補強部材は、溝形鋼 (150×75×9×12.5) 2つを既設部材側面にアンカーで固定して、形鋼部材間に鋼板を渡して鋼製の箱型部材を構築した後、内部にコンクリート (設計強度27N/mm²) を充填するSRC構造としている。アンカーはD25 (SD390) を150mmピッチで2列配置し、アンカー深さは280mm (既設部材のかぶりコンクリートより内部へのアンカー鉄筋定着長10φ、φ: アンカー鉄筋径) としている。補強部材の設置範囲は、Cutoff点の上下概ね1.5D区間 (D: 断面高さ) としている。

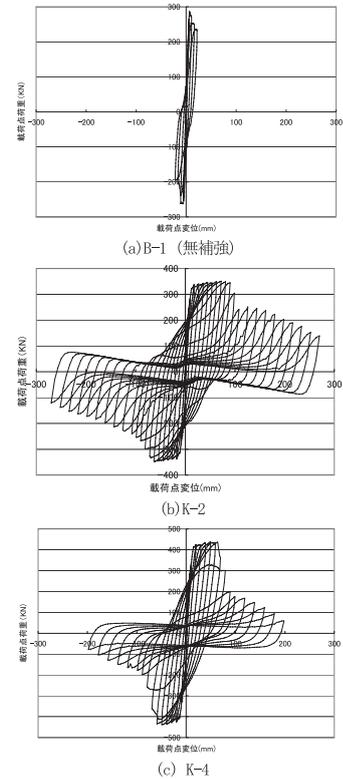
図5 荷重-変位関係

各試験体の載荷点の荷重-変位関係と破壊に至る損傷状況をそれぞれ図5および図6~8に示す。K-2、K-4試験体では、柱基部の主鉄筋がCutoff点に先行して降伏ひずみに達した。無補強のB-1試験体では、Cutoff点基部に先行して降伏した。

K-2は基部のかぶりコンクリートのはらみ出しが発生する段階まで、K-4は段落し部のかぶりコンクリートのはらみ出しが発生する段階まで、荷重—変位関係は、紡錘型の非常に安定した履歴ループを示していた。

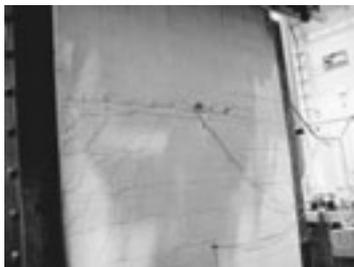
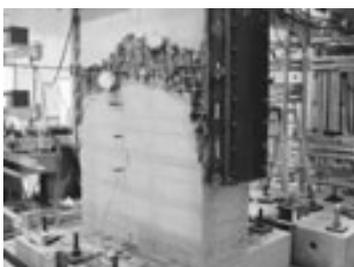
図8 K-4損傷状況

K-4は、 $2\delta_y$ において、Cutoff点に曲げひび割れが発生した。その後、 $6\delta_y$ までは基部付近を中心として曲げひび割れの増加・進展が見られたが、 $7\delta_y$ 載荷中にCutoff点のひび割れ発生位置を上端として段落し部のかぶりコンクリートが肌別れするような形状で一様にはらみ出し、急激に耐力が低下した。それ以後は、Cutoff点～基部近傍の広い範囲でかぶりコンクリートの剥落と浮きが観察された。耐力が低下したのは、段落し部の鉄筋のはらみ出しによって、段落し部で途中定着されているCutoff鉄筋の付着が基部付近～Cutoff点で失われ、Cutoff鉄筋が応力を負担しなくなったためであると考えられる。その後の緩やかな耐力低下領域は、有効な主鉄筋が激減した挙動になったと考えられる。

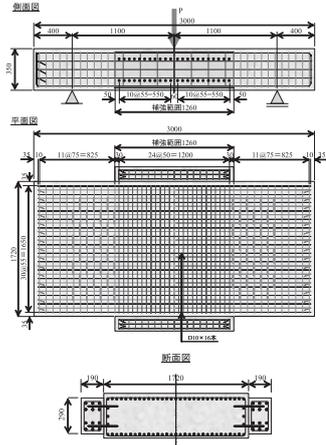
図10 試験体概要例 (No2)

側面に補強部材を設置した場合の曲げ降伏耐力および曲げ耐力を確認することを目的として、RC補強部材を部材側面に設置した模型縮小試験体による曲げ載荷実験を行った。表2に試験体諸元を、図10に試験体概要図の例 (No2) を示す。試験体は1:3.3および1:5の断面形状を有する既設RC橋脚を模擬したRC部材側面にRC構造の補強部材を設置したものである。既設部材と補強部材とは、ア

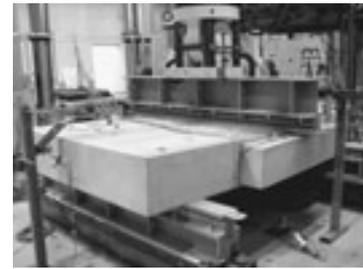
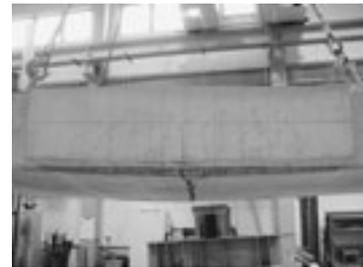
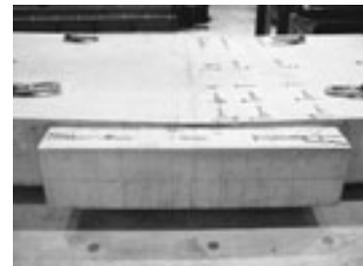
図11 試験終了後の状況 (No2)

図11にNo2試験体の実験終了後の状況を、図12に同試験体の載荷点の荷重-変位関係を示す。図12中には、既設部材単体の降伏荷重の計算値、既設部材の主鉄筋が最初に降伏に至った荷重の実験値等を横線で示している。

No2試験体の破壊状況から、既設部材下面の荷重点の曲げひび割れが大きく開いており、荷重点で曲げ破壊の性状を示した。補強部材上面には、補強部材端部アンカー付近でかぶりコンクリートがアンカーからの荷重によって上側に押し抜かれたようなひび割れが発生しており、一方補強部材下面では、荷重点付近を中心として下側に押し抜かれたようなひび割れが観察された。これは、既設部材と補強部材との間で、図13に示すように、補強部材端部付近および荷重点付近において、アンカー鋼材を介して上下方向の不静定力（内力）Xが働いたものと考えられる。そこで、不静定力Xを仮想働の原理を用いて求めると、以下の式(1)が導かれる。

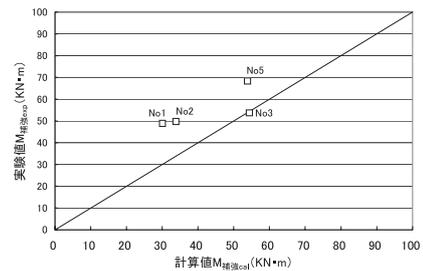
図14 補強部材負担力の比較

図14に既設部材荷重点部の主鉄筋ひずみが初めて降伏に至った荷重段階において、補強部材が負担している曲げモーメントの実験値と計算値との比較を示す。曲げモーメントの実験値は、補強部材のスパン中央の主鉄筋ひずみおよび圧縮縁コンクリートひずみの実測値から求めた。計算値は式(1)から求めた。補強範囲が1D程度と補強長が短いNo3試験体を除き、実験値は計算値よりも若干大きい値となっており、式(1)により補強部材が負担する曲げモーメントを安全側に評価できることがわかった。

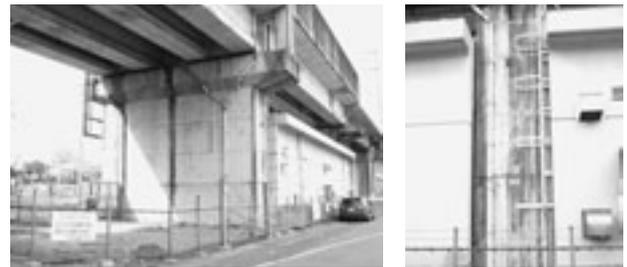
図15 適用予定箇所

本耐震補強工法は、現在、高崎支社管内の上越新幹線中大塚高架橋1～5P（図15）への導入に向けて設計を行っており、2007年度の補強工事の施工を予定している。当該箇所では、高架下を信号通信機器室や電力機器室に使用しており、本補強工法を適用することにより、支障移転が不要となり、コストダウンが見込まれるものである。
