レール探傷車の 探傷能力向上

現行のレール探傷車は、レール折損事故防止に大いに貢献しているが、走行後の手検測による確認検査が必要であり、今回これら手検測を省略することを最終的な目的に探傷車自体の探傷能力向上を行った。今回の開発では、検出安定性の向上、探傷領域の拡大、検出対象傷の拡大等により探傷能力の向上を図ることができた。基地線での性能確認試験では、目標レベルの検出性能を確認することができた。営業線での最終性能確認試験では、検出性能の向上は確認されたものの、性能向上によってレール製造過程で発生する刻印や材質不均一による人工傷エコーを過剰検出することがあり、今後実用化に向けてはこの種の傷の判別が課題となる。さらに最終的な目標を達成するためには、レール損傷管理に関する検査体系の再構築も合わせて検討していく予定である。

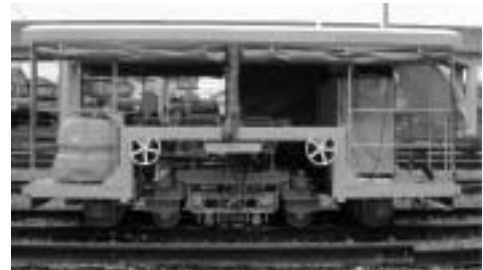
図3：試験用レール探傷車

今回開発した試験用レール探傷車を図3、主要諸元を表1示す。

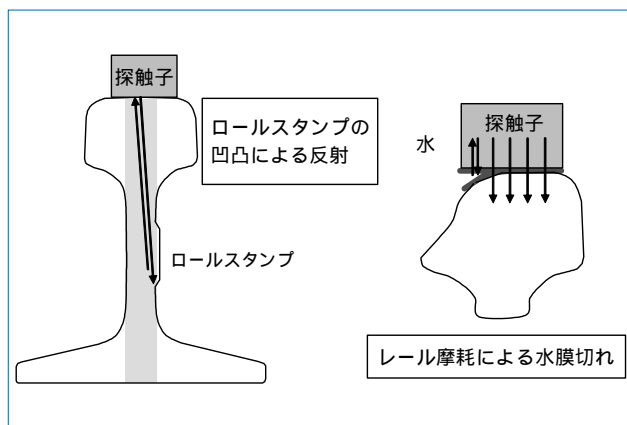
図 8：誤検出の原因

探傷車が検出した傷の中で、欠陥以外のものを傷と判定した誤検出率は16.7%となった。その後の手探傷結果から図8に示すレール腹部のスタンプ凹凸、伸縮継目や摩耗による水膜切れによって反射エコーを多く検出していることがわかった。その他、レール顎エコー及びレール表面荒れを検出していた。今回の測定結果から、レール腹部のロールスタンプ及び伸縮継目箇所を既知データとして除けば、誤検出率は8.8%となる。

本来検出しなければならない傷を見逃した割合を表す見逃し率は6.3%となった。見逃したのものとしては、自然欠陥のほかボルト穴等の人工欠陥も含まれている。これらを見逃した主な理由としては、図8に示すような水膜切れが原因と考えられる。

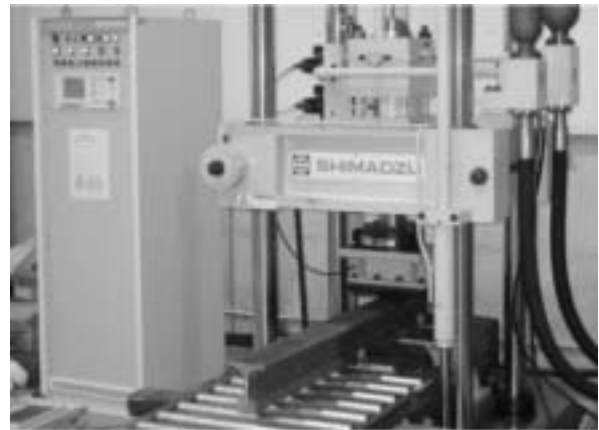
図9：材料載荷試験装置

今回の開発成果は次期レール探傷車に導入していく予定である。今後は、高性能なレール探傷車の導入による効率的なレール管理手法を再構築していく必要がある。そのためには、まずレール損傷進展のメカニズム解明が必要であり、現在、図9に示す当研究開発センターの材料載荷試験装置を使用して傷レールの損傷進展試験を進めている。
