## 安研型防護無線自動発報システムの開発

脱線事故等の発生時に併発事故を防止する目的で防護無線機が導入されてきたが、列車衝突や脱線、転覆などの重大事故により乗務員が速やかに列車防護を行えない状況でも、併発事故を確実に防止できるように、乗務員を支援する装置として自動的に防護無線を発報するしくみを開発した。前面衝突・側面衝突・脱線・転覆を検知する機能を有した装置を試作し、2006年11月よりモニターラン試験を実施、通常走行において誤動作しないことを確認した。また、工場内および鉄道総研において動作確認試験を実施、設定したしきい値以上で動作することを確認した。2006年度に開発は終了し、現在営業車搭載に向け準備を進めている段階である。

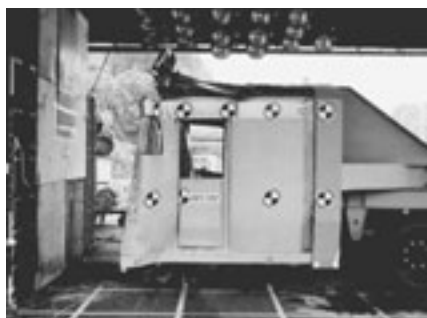
図3 模型構体の衝突実験

過去に安全研究所において、模型構体の衝撃実験を実施し、13箇所に加速度計を設置、データ計測を行った。(図3) 前後方向の最大加速度については、車体重心付近が最も小さく、その最大加速度は約15Gであった。運転台の側面や屋根等、その他の箇所ではさらに大きな値となっている(図4)。

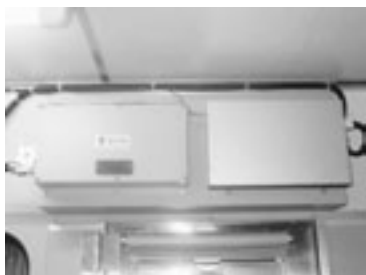
図10 E231系運転台への設置状況（左：検知装置 右：記録装置）

開発した装置が通常の走行時に発生する振動により誤動作しないかどうかを確認することを目的に、2006年11月～2007年1月までの3ヶ月間、モニターラン試験を実施した。モニターラン試験時は、走行中に装置が取得している振動加速度および検知状態をデータ記録装置に記録し、試験終了後にデータ解析によりしきい値の妥当性を確認した。
