## TC型軸箱温度検知装置の開発

車軸軸箱の異常発熱は列車脱線など大きな事故に結びつくことから、走行中の車軸軸箱の温度を地上から赤外線温度センサを用いて非接触で精度良く検知し、異常が検知された時は警報を発する装置の開発に取り組んだ。温度センサを車両の真横から当てた場合、速度発電機が支障するため、斜め下からピンポイントで測定をする方法とした。温度センサについては特殊な防塵構造にするなど装置のメンテナンス性を考慮した。また、検知した異常発熱を指令室や車両センターへ速やかに通報することにより、安全の確保に加えて輸送障害を最小限に食い止めることのできるシステムを開発し、システムの動作と温度データ信頼性の検証を行った。

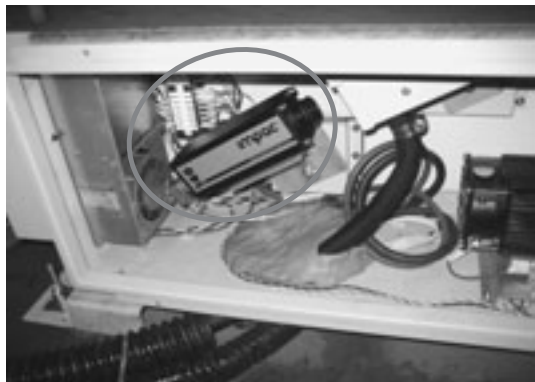
図2 赤外線温度センサ

本装置の大きな特徴として、速度発電機を避け斜め下から軸箱の温度を測定する。軸箱下面と温度センサレンズ面との測定距離を1000mmとした時に測定径として約24mmを確保できるため、軸箱下面という限られた範囲の測定が可能である（図2）。

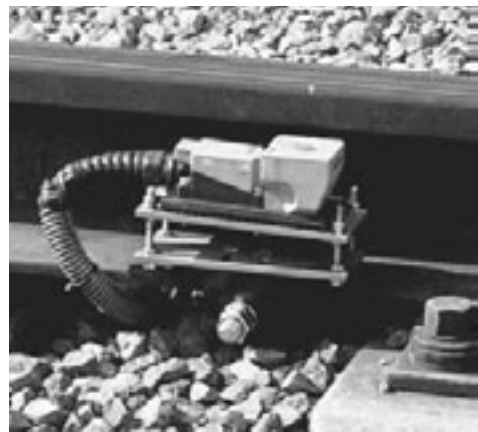
図4 車輪検知器

車輪検知器はレール両側に約3mの間隔で3組設置した。各車輪検知器を車輪が通過する時刻の差から通過速度を算出し、列車通過中だけ温度を検出するためのスイッチの役割を担っている（図4）。

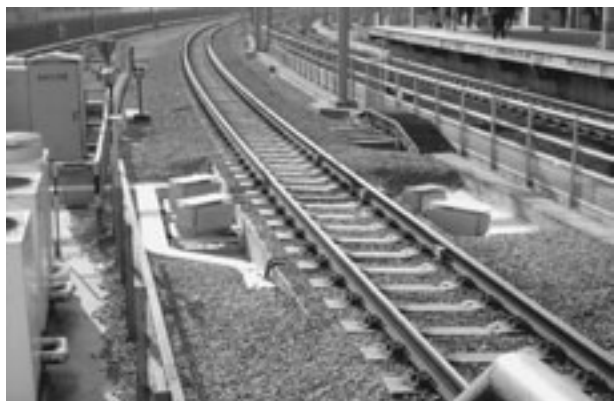
図7 赤羽駅温度センサ

これまでの研究成果を踏まえてプロトタイプを試作し、本線上に設置した。設置箇所の条件として、軸箱の異常発熱が発生した車両を検知後に短時間で車両基地へ入区させることが可能なことを基準として選定した結果、京浜東北線赤羽駅下り線（北行）（図7）と横須賀線東戸塚駅下り線（図8）に設置することとした。また、指令室及びそれぞれの車両基地である浦和電車区及び鎌倉車両センターに端末装置及び警報表示器としてパトライトを設置した（図9）。
