## 防音壁を利用した コンクリート桁 振動低減工法の開発概要

新幹線の速度向上計画に対する既設PC桁のたわみ量の低減対策として、防音壁を利用したコンクリート桁振動低減工法の開発を行っている。防音壁は一定間隔で目地が設けられており、列車荷重載荷時には防音壁に応力が伝達しない構造となっているが、本工法は防音壁目地部の変形を拘束することで、桁と一体として挙動し剛性を増加させる構造である。具体的には2段階の手法で実施することとしており、そのうち対策の第1段階である目地部への無収縮モルタル充填工を試験的に施工した。事前検討として、無収縮モルタルの材料選定における強度発現確認試験や打設試験等を実施した。また、試験施工ではケーブル防護金具の使用や、フレキシブルパイプを使用した打設高さ管理などの対策を実施している。本工法施工の結果、列車通過時の桁中央部のたわみ量が、試験施工前と比較し5割程度に低減されたことが確認できた。

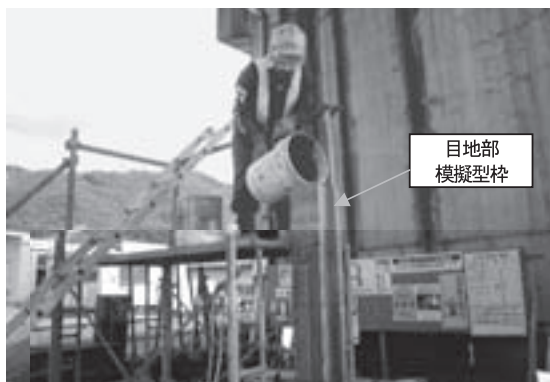
写真3 無収縮モルタル打設試験

3.1で選定された無収縮モルタル材料について、目地切断部を想定した細長の型枠を作製し、打設試験を行った（写真3）。試験を通し、モルタル現地混合における所要フローを得るための微調整方法や、実際の凝結時間などの確認を行った。また、脱型後に試験体の大きさ（高さ、幅）の確認を行ったが、収縮がほとんど発生しないことを確認できた。

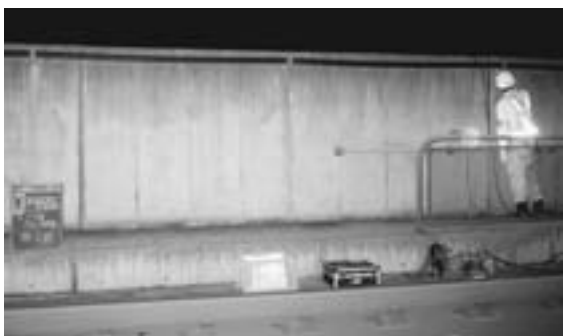
写真4 防音壁現況事前調査状況

今回、試験施工を実施する桁の防音壁について、線路側および外側の現況事前調査を行った。これは、施工前後の防音壁状況を比較確認するためであり、施工前の夜間保守作業時間帯にひび割れ等を調査した（写真4）。

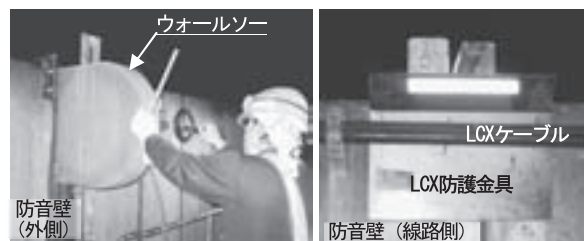
写真6 防音壁切断状況

目地部切断および鋼製型枠取付けは、前述の鋼製型枠加工完了後、直ちに実施した。目地は4箇所あるが、1箇所あたりの切断時間や補修作業時間帯を考慮し、1箇所/日として4日連続して実施した。切断は高所作業車上よりウォールソーイング工法により実施した。この工法は、切断箇所に走行用レールをアンカーで固定し、ダイヤモンドブレードを回転・走行させる事で直線的に切断するものである。

切断対象の防音壁には、線路側天端付近に通信用LCXケーブルが敷設されている。そのため、ウォールソーによる切断時は、LCXケーブルの損傷を防止するため、防

護用の鋼板を設置した上で実施した（写真6）。

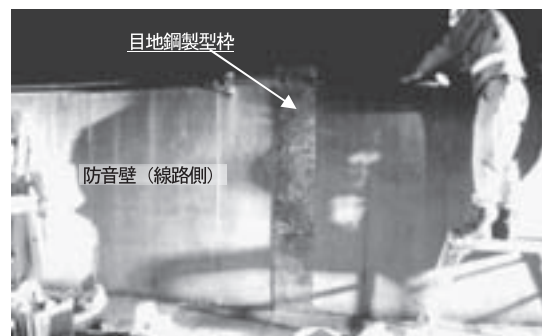
写真8 防音壁鋼製型枠設置状況

当該切断箇所は、当夜作業中に鋼製型枠を設置の上、作業終了とした（写真8）。なお、型枠を固定する貫通ボルト（M10）は、防音壁外側でダブルナットによる締付けとし、2つのナットは締付け方向がそれぞれ異なる、脱落しにくいものを採用した。

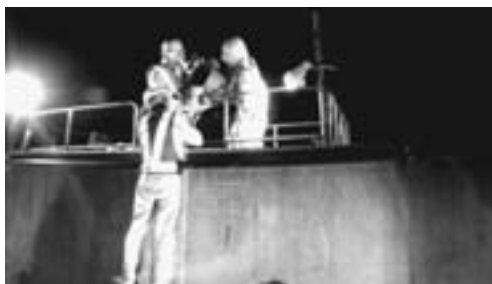
写真9 モルタル充填状況

充填に先立ち、モルタルが鋼板と防音壁隙間から漏れ出すのを防止するため、鋼板外周にエポキシ系コーキング材を塗布した。モルタルはハンドミキサーにて所定の攪拌を終了後、直ちに充填をおこなった。充填の際、モルタルの落下高が1.5mを超える範囲については、フレキ

シブルパイプを活用し材料分離を防いだ。充填終了後は上部のコテ仕上げ後、膜養生剤を散布した（写真9,10）。

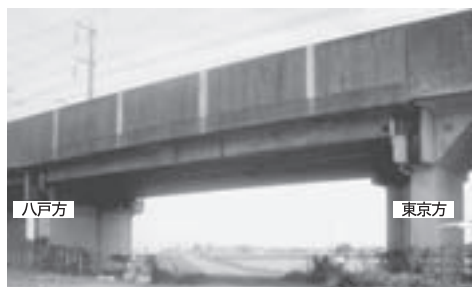
写真11 防音壁剛性増加工法（第1段階）終了状況

充填作業完了後、新幹線列車5本について当該橋通過時に、防音壁他に異常が発生していないことを確認し、作業を終了した（写真11）。

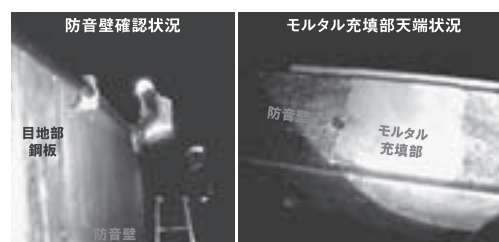
写真12 1ヶ月経過確認

施工約1ヵ月後に、防音壁の状況確認を行った（写真12）。その結果、モルタル充填天端部他に異常は確認されていない他、事前調査と比較し、防音壁全体でひび割れ等の発生は確認されていない。
