直流手動断路器 誤操作防止装置の開発

車両基地では留置線ごとに電区分する必要があるため、複数の断路器が集中的に設置されている。ここで、検修作業の際に負荷電流が流れている状態のまま、誤って断路器を操作してしまうトラブルがまれに発生している。この原因として操作時の安全確認が人間の注意力のみに依存していることが挙げられる。この誤操作を防止するため、断路器操作の可否を判定し、操作可能な条件を外部に出力する装置を開発した。誤操作防止装置の原理として、フィールドでの測定結果を踏まえ、断路器に流れる微小な電流を磁気センサで検出し、電流値があらかじめ設定した閾値以下になったときに「断路器操作可」とする方式を採用した。ここでは、微小な電流を測定する磁気センサの選定、直流手動断路器誤操作防止装置の試作、フィールドでの動作確認試験を行ったので、それらの概要について紹介する。

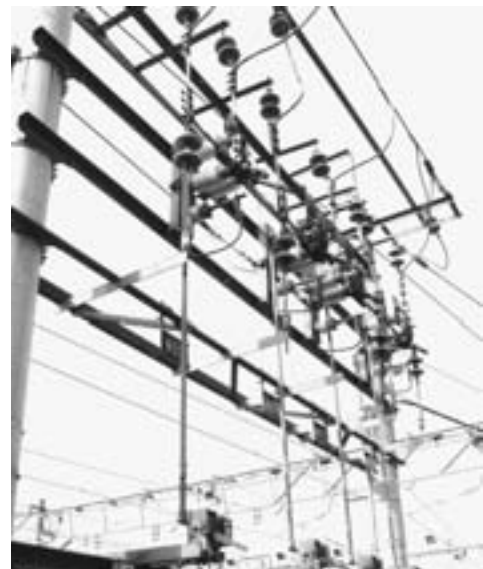
図2 直流手動断路器の設置状況

車両基地では留置線ごとに電源を区分する必要があるため、図2のように複数の手動断路器が集中的に設置されている。

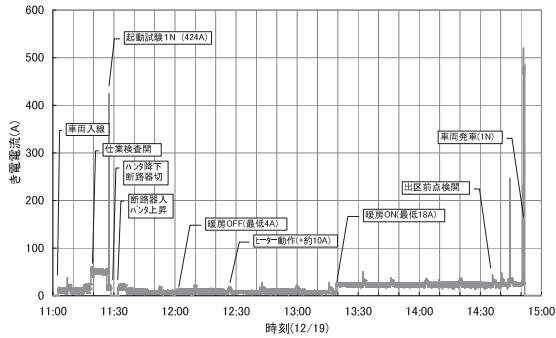
図6 き電線電流 [15番線] 115系2M1T (長時間)

次に、電車が在線している状態でき電線に流れる補機電流を測定した結果を図6～8に示す。

ここでの最小補機電流は、115系2M1Tの在線で暖房を切った条件で4Aであった。最大負荷電流は、189系4M2Tが発車する時の力行電流で1036A、継続時間は約10秒程度

測定結果より、無負荷時のき電線電流はほぼ0Aで安定しており、最小補機電流が4A程度であることが分かった。このため、数Aレベルを測定できれば、パンタグラフの昇降状態を検知する条件に適用できるものと考えられる。

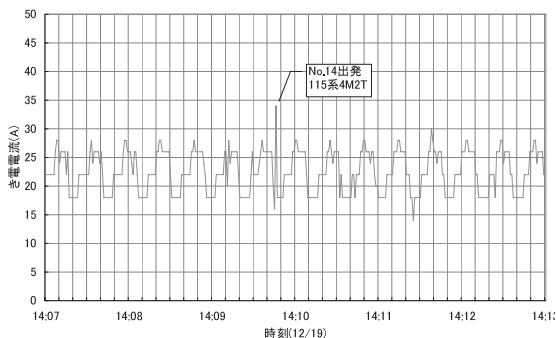
図9 き電線電流 [15番線] 189系4M2T

であった。また、隣の14番線から115系4M2Tが発車した時の15番線の補機電流波形（189系4M2T）を図9に示す。隣接回線の起動電流として、約1000A流れたと推定されるが、このとき15番線では、3秒程度の間、誘導による10A相当のノイズが見られた。
