車両逸脱防止 L型ガイドの開発

新潟県中越地震の発生により、新幹線の営業列車で史上初めて200系新幹線電車が脱線した。脱線した際、先頭車に取り付けている台車排障器と車輪との間にレールを挟みこんだ状態となり、車両が大きく逸脱することなく停止し、被害を最小限に抑えることができた。

新幹線車両が地震などにより脱線した場合に被害拡大を防ぐために、車両が軌道面から大きく逸脱することを防ぐ必要がある。このため、車両の左右変位（左右方向の大変位）を抑制する車両逸脱防止L型ガイドの開発を行った。

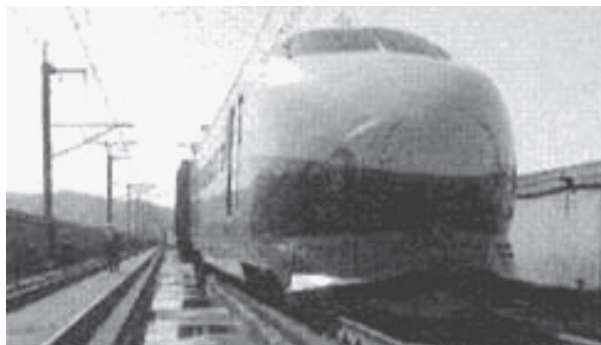
図1 脱線した200系新幹線電車の先頭車

2004年10月23日に発生した新潟県中越地震により、新幹線の営業列車で史上初めて200系新幹線電車が脱線したが、先頭車両の台車に取り付けている台車排障器と車輪との間にレールを挟み込んだ状態となり、先頭車が軌道面を大きく逸脱しなかったため、編成内の各車両とも大きく逸脱することなく停止した。図1に脱線した200系新幹線電車先頭車の写真、図2に台車排障器と車輪のレール挟み込み状態を示す。

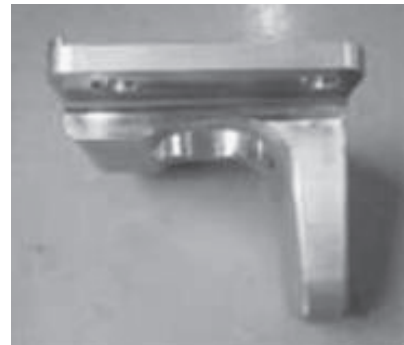
図4 車両逸脱防止L型ガイドの外観

L型ガイドの主な諸元を表1に、L型ガイドによる逸脱防止の作用を図3に、外観を図4にそれぞれ示す。車輪がレールから外れた（脱線した）場合、軸箱下部に取り付けられたガイドがレール側面に接触し、それ以上の車両の左右方向への変位を制限（抑制）する。

諸元
大きさ	約230mm(奥行)×約170mm(幅)×約150mm(高さ)
重量	8.6kg
材質	特殊合金鋼
