利用者ニーズを踏まえた ターミナル駅の案内サービスに 関する調査研究

フロンティアサービス研究所では、ターミナル駅において、お客さまに適切な案内サービスを提供できる仕組みについて研究を行っている。本研究では、東京駅・新宿駅に対する、お客さまニーズについて、インターネット調査を行い、ターミナル駅における「わかりやすい案内」が大きなニーズとして存在することが明らかになった。続いて、駅構内におけるお客さまの情報取得構造について分析、東京駅におけるモニター調査と併せ、案内サービスにおける現状の課題について把握をした。これらを踏まえ、東京駅の案内サイン改良を行い、その前後のお客さま評価について比較を行った。

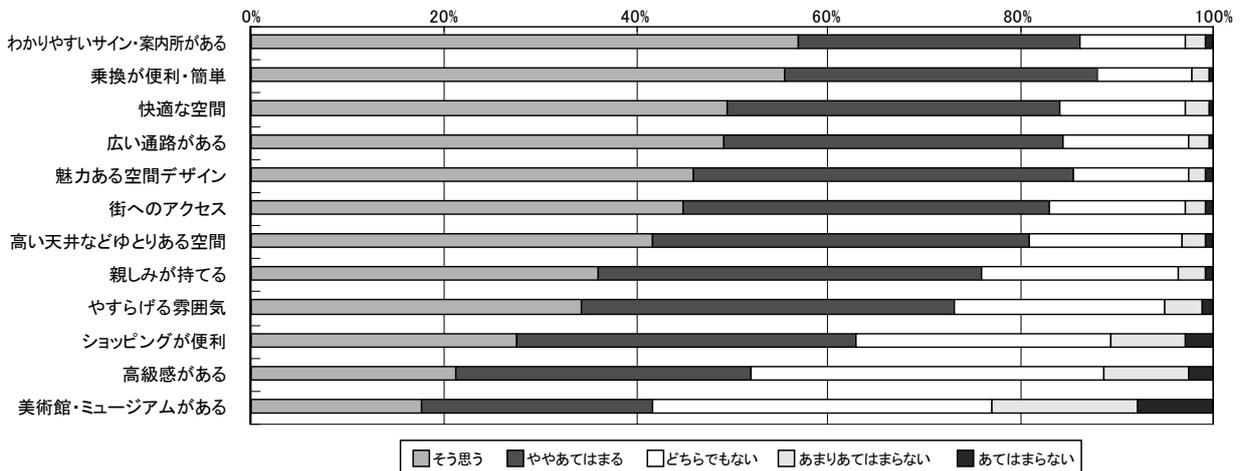
その結果、「日本を代表する駅」に求めるものとして、「わかりやすいサイン・案内所があること、乗換が便利・簡単」といった、「わかりやすさ」に関連する項目があげられた。続いて、「快適な空間」、「広い通路がある」、「魅力ある空間デザイン」など、「空間の魅力」に関係する項目があげられ、東京駅には「わかりやすく、魅力ある駅」が求められていることがわかった（図1）。

図1 「日本を代表する駅」に求めるもの

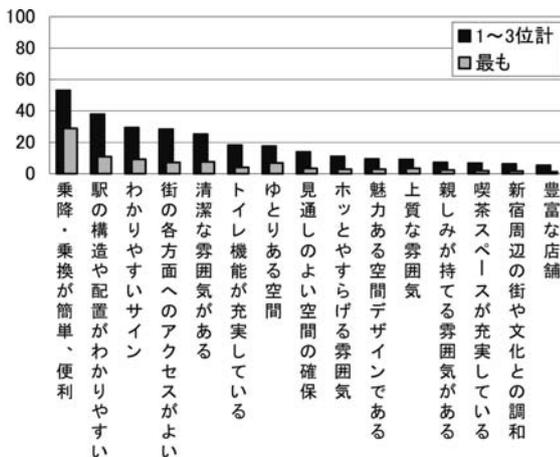
その結果、今後新宿駅に期待する姿では、「乗降・乗換が簡単・便利」「駅の構造や配置がわかりやすい」があげられ（図2）、新宿駅に対して「動きやすく・わかりやすい」駅の姿が求められていることがわかった。

図2 今後新宿駅に期待する姿

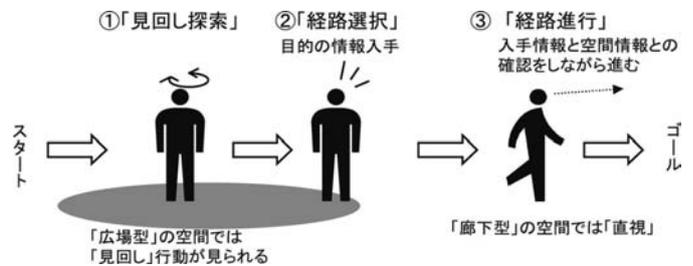
建物内における、お客さまの探索行動は「見回し探索」「経路選択」「経路進行」の場面に分けることができる（図3）。「見回し探索」場面では、周囲を見回すことによって、目的となる情報を探索し、その情報を得ることで「経路選択」を行う。そして、「経路進行」場面では、入手情報と空間情報との確認をしながら選択した経路を進む。

図3 お客さまの探索行動と情報取得

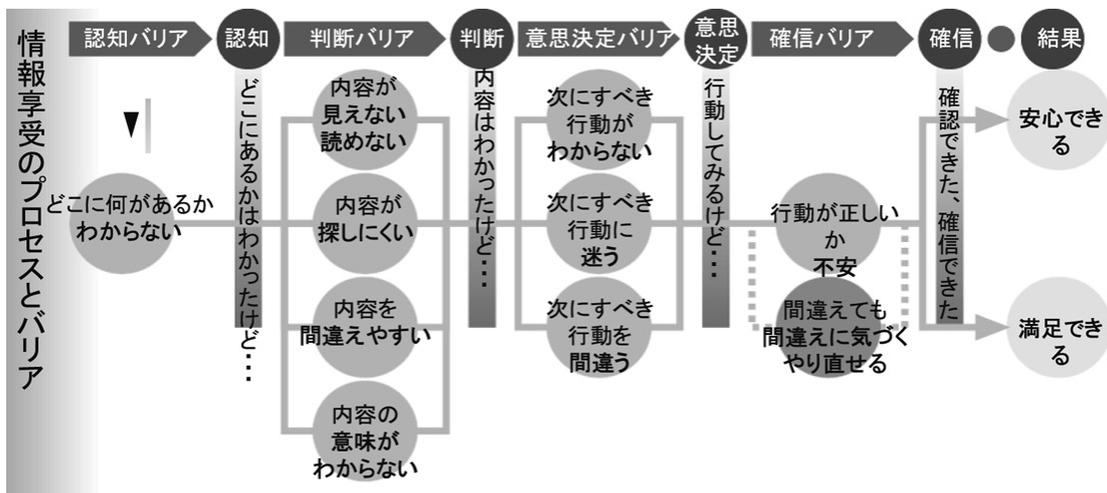
このようなお客さまの探索行動にはいくつかのバリアがあることが明らかになっている（図4）。具体的には「認知」「判断」「意思決定」「確信」のバリアである。これらのバリアがある場合には、安心して行動ができず、満足感を得られないことが示唆されている。

図4 情報取得のプロセスとバリア

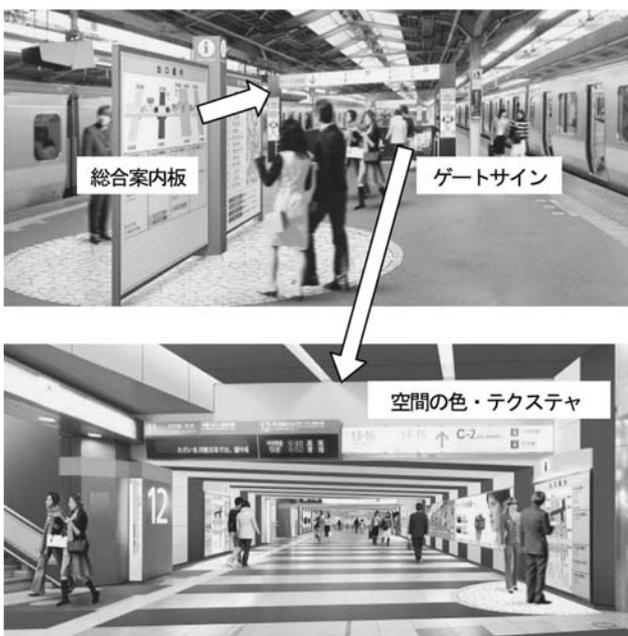
- ・認知バリアの解消
 - 「見回し探索」 場面で目的物や案内サインを見つけやすくする。
 - 空間の見通しを確保する。
 - 案内サインの誘目性を高める。
- ・判断バリアの解消
 - 立ち止まって確認できる案内板の整備を行う。
- ・意思決定バリアの解消
 - お客さまの現在位置を知らせる
 - 目的地の方向を指し示す。
 - 複雑な情報を集約、単純化する。
- ・確信バリアの解消
 - 「経路進行」 場面で入手情報と空間情報の確認をしやすくする。
 - 案内サインを一貫・連続・簡潔にする。
 - 空間のアイデンティティを高める (図5)。

(各エリアに特徴のある色やテクスチャ、ランドマークを配置し、それを案内にも用いる)

図5 空間アイデンティティを高め案内サインと連携させる提案

現状のターミナル駅の構内では、空間に特徴が乏しいため、進む方向に確信が持てず迷うケースが散見される。これに対しては、駅のトータルデザインの一環として、その空間に特徴づけを行い、それを案内サービスに利用することより、わかりやすさが向上すると考えられる。今後の課題として、駅における空間のアイデンティティを高め案内サインと連携させる方策について、検討が必要である。

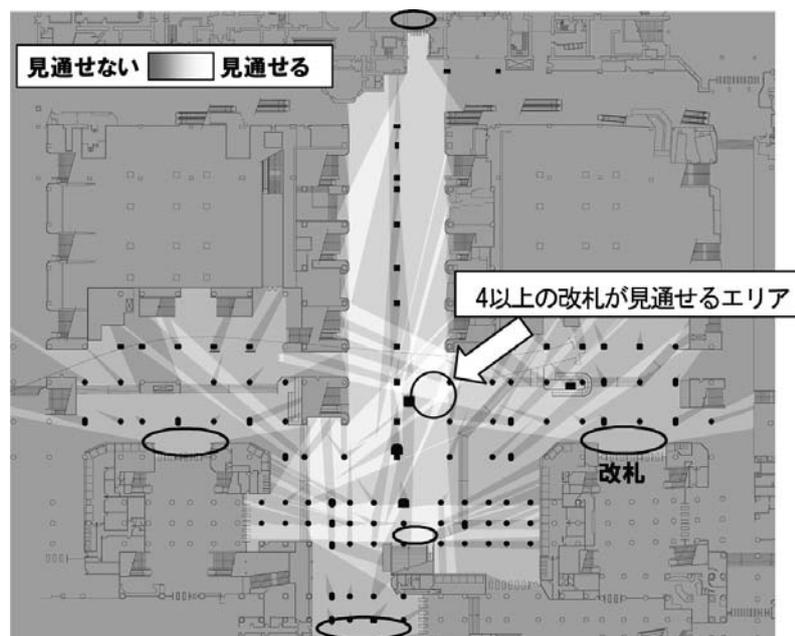
お客さまの情報取得においては、目的物や案内サインを見つけやすくするため、空間の見通しを確保し、認知バリアを解消することが重要である。そのひとつの指標として、東京駅中央コンコースで改札を見通せる範囲を調査したところ、4ヶ所の改札が見通せる箇所はコンコースのごく一部であることが明らかになった (図6)。

図6 東京駅コンコースにおける見通し範囲

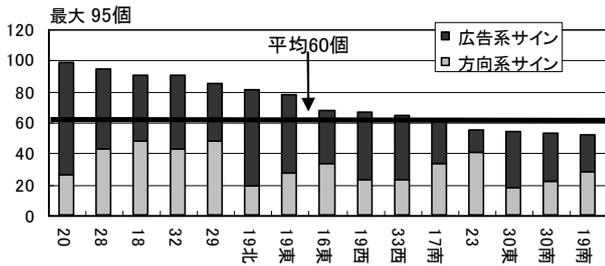
また、視野内にしめるサインと広告の数量を調査したところ、最大95個、平均でも60個と数が多く (図7(a))、その個数・面積ともに約半数が広告で占められていた (図7(b))。このサイン数量の多さと、案内サインと広告の混在が、結果的に空間の見通しと案内サインの誘目性を阻害していることが考えられる。

図7 (a) 東京駅の案内サインと広告の個数

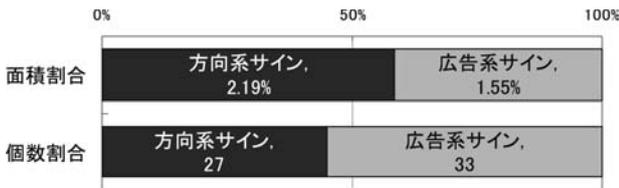
図7 (b) 東京駅の案内サインと広告の視野に占める比率

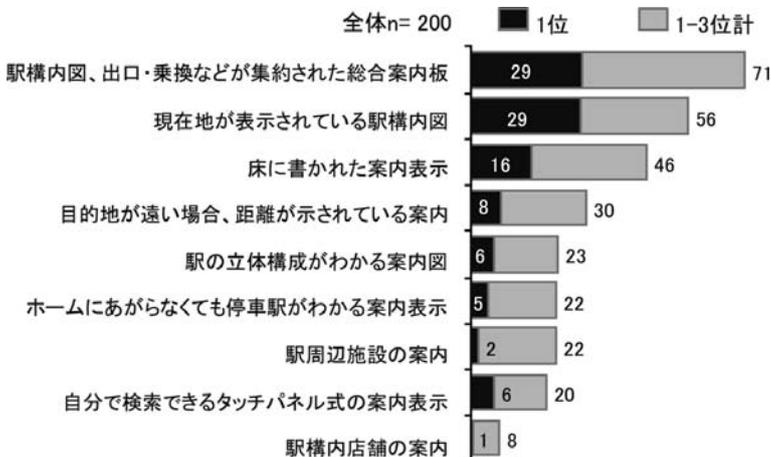
この仮説について、ほかの改善案とともにモニター評価したところ(表3)、高い支持を得ることができた(図8)。併せて、望ましい設置位置について調査したところ、「改札の中に入てすぐ」「ホーム上」といった、行動の起点や「ホームから階段を下りて目に入る位置」「通路の交差部分」など「交差点」に相当する部分への設置要望が高いことが明らかになった(図9)。

図8 総合案内板の評価

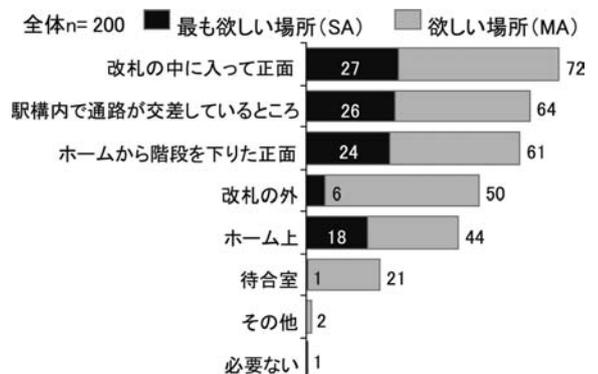
図9 総合案内板の設置希望箇所

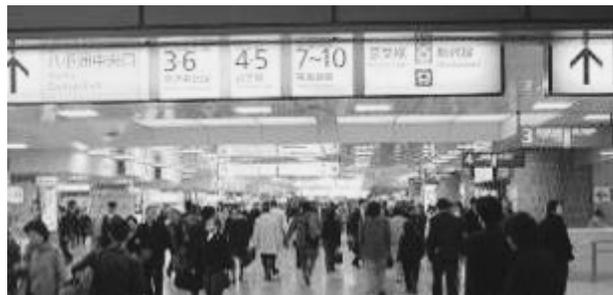
- ・総合案内板の整備 (図10)
 - 構内図・出口案内・周辺施設案内・路線図・停車駅案内などの情報を集約して表示。
 - 上部に設置した分岐サインで方向の意識付け。
- ・案内サインの設置数、情報量の精査と再配置
 - 改良前は視野のなかでの案内サインが競合 (図11)。
 - 改良後はコンコースにおける見通し確保 (図12)。
 - ホーム階段のゲートサインを内照化 (図13)。

図11 コンコース (改良前)

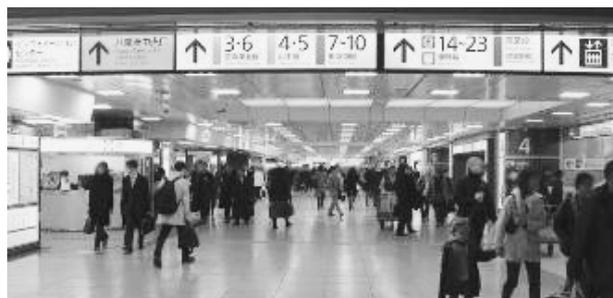
図12 コンコース (改良後)

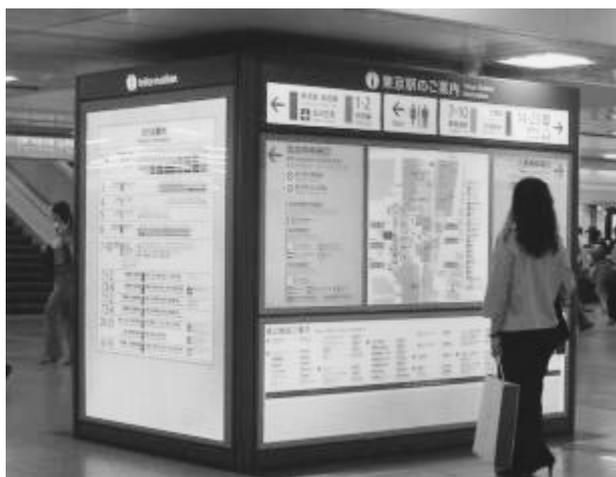
図10 総合案内板

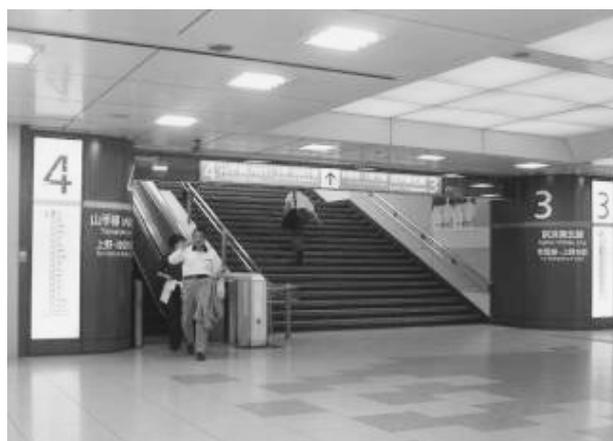
図13 階段口ゲートサイン

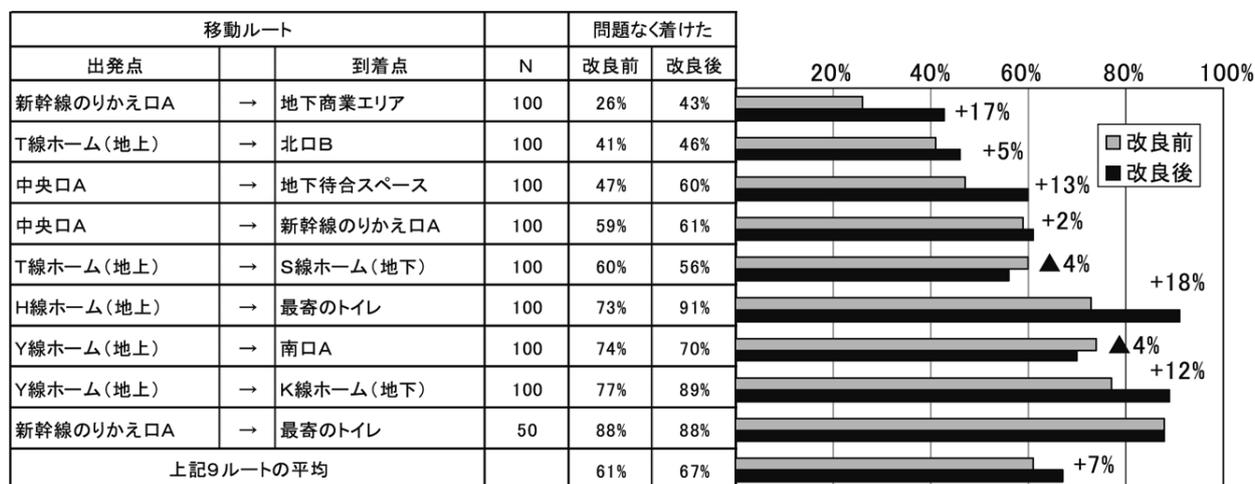
図14 案内サイン改良前後の迷い度変化

改良後のモニター調査で得られた目的地へ「問題なく着けた割合」から、案内表示改良後の迷いやすさについて把握を行い、改良前のモニター調査で得られた結果と比較した（図14）。その結果、全体的に「問題なくたどり着けた」割合が増加していることがわかる。

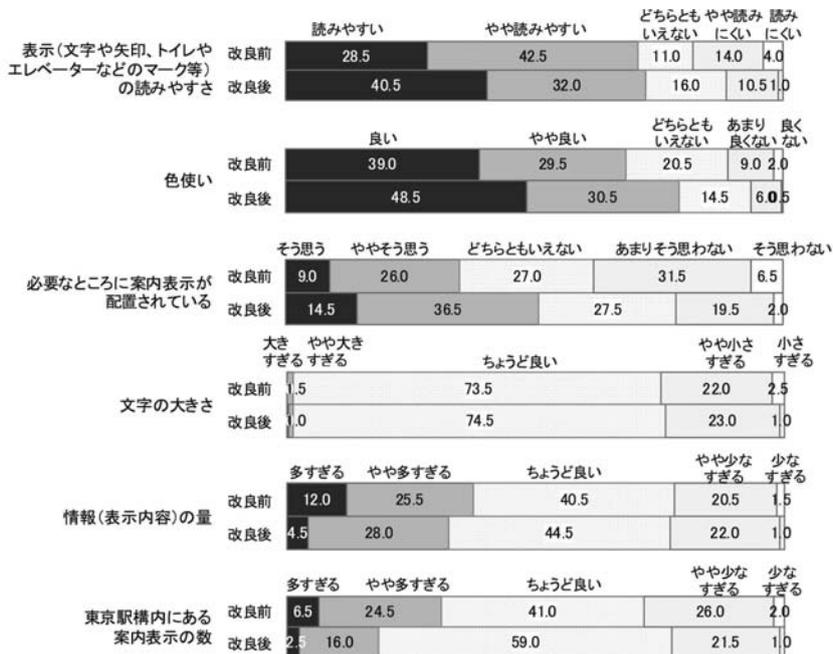
さらに、案内表示の内容についての改良前後の評価を比較した（図15）。その結果、表示の読みやすさについての「読みやすい」という評価、色使いについての「良い」という評価が共に増加した。

そして、改良前の不満点として把握していた、必要などころに案内表示が配置されているかについて「そう思う」「ややそう思う」、案内表示の情報の量について「ちょうど良い」、東京駅構内にある案内表示の量についても「ちょうど良い」が増加しており、必要な案内表示を精査し、再配置したことがお客さまに評価されていることがわかった。

図15 案内サイン改良前後の評価の変化
