TC型軸箱温度検知システムの寒冷地への適用に関する研究

2008年度までにTC型軸箱温度検知システムの開発を完了し、首都圏の主要線区に整備されつつある。一方、降雪地域においても軸箱温度検知システム設置のニーズがあることから、耐寒、耐雪に関する機能の検討を行い、寒冷地仕様のシステムを開発した。耐寒、耐雪性能についてベンチ試験および現地試験による検証を実施し、2010年度冬期の積雪程度であればシステムが正常に動作し、軸箱の温度を測定することが可能であることを確認した。

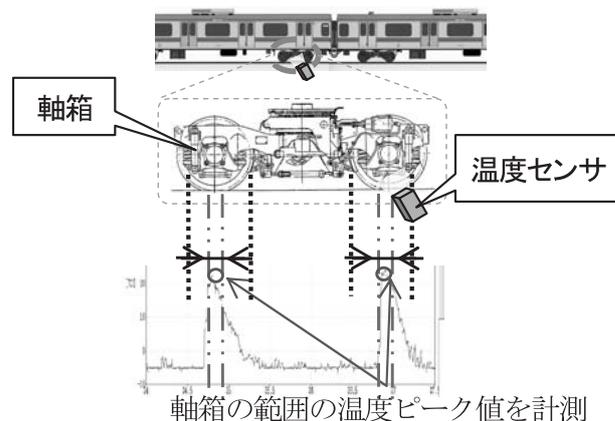
図1 TC型軸箱温度検知システムの概要

本装置は、軸受を固定している軸箱部品の温度を測定するためのものである。詳細は、図1に示すように走行中の車両の軸箱に向けて設置した赤外線方式の温度センサ(放射温度計)で、軸箱表面の温度を斜め下方から測定し、指定した温度を超過した場合に警報を発生するものである。軸箱の位置はレールに取り付けた車輪検知器で判定する。また、車輪検知器を片側で3個使用することで列車の速度も算出し、車軸の位置を把握する。

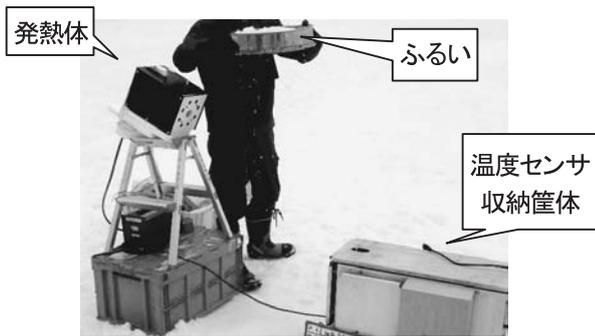
図2 降雪模擬試験

降雪に対する影響を見るために、実際の積雪とふるいを用いて再現した模擬雪による降雪試験を実施した(図2)。その結果、温度センサで測定した温度波形には、模擬雪が赤外線の光路をさえぎるために発生した波形の乱れが見られた。そのために、今回の模擬雪では10~30%程度の赤外線が遮断されるため正確な測定は困難であるが、その場合でも高温側に誤った検知をしないことが確認できた(図3)。

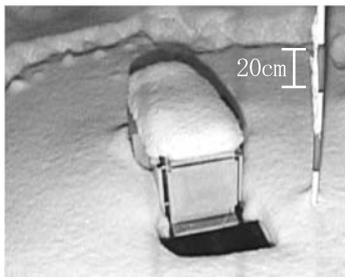
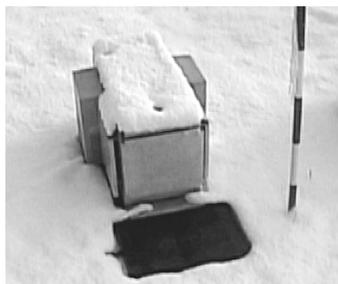
図4 屋外積雪試験（大館運輸区）

積雪に対する影響を検証するために、大館運輸区構内（秋田県大館市）に首都圏向けの温度センサ筐体を設置した（図4）。また、電気式の融雪マットを設置し、試験を行った。その結果、積雪量20cm程度の場合でも前面側の雪を融解できることを確認した。

2010.3.10（積雪約20cm）

2010.3.18（積雪約10cm）

赤外線センサ用の窓を首都圏用では上部に設けていたが、本試験により、雪により覆われることが判明したため、センサ用の窓を線路側の側面に移動することにした（図5）。また、低温に対する対策のために、冷暖房装置を強化した。

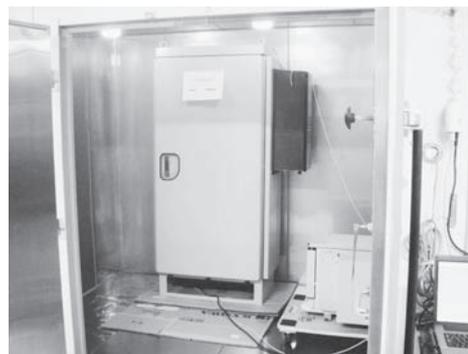
図6 恒温槽試験

耐寒性能に対する検証として、 -20°C に設定した恒温槽内にそれぞれヒーターを装備した制御装置本体と温度センサ筐体を入れて、25時間の連続稼働試験を行った。その結果、それぞれの装置内の温度は 5°C 以上に保たれ、連続で動作していることを確認した。また、制御装置に必要なヒーターの電力容量は、400W程度が必要であった（図6）。

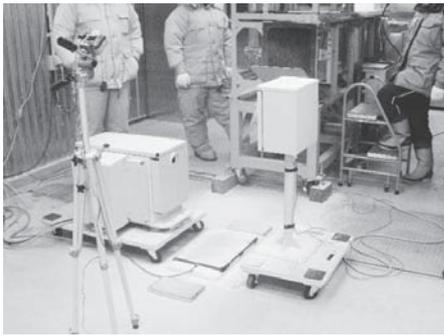
図7 降雪模擬試験

2.1項の降雪模擬試験結果を定量化するために、鉄道総合技術研究所の塩沢雪害防止実験所において、降雪試験を行った（図7）。その結果、今回の試験条件（降雪強度「強い雪」： 3cm/h 以上）では波形の乱れは観察されなかった。ただし、雪質は場所によって異なるため、現地での検証試験を行うこととした。

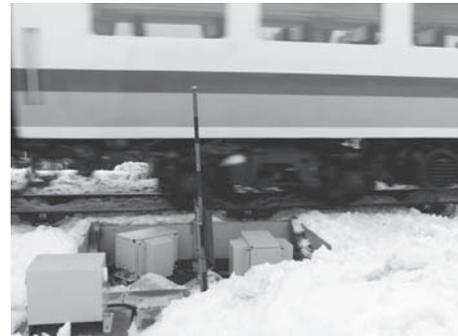
図9 実際の列車が通過した様子の例

また、現地で試験装置付近を実際に走行している列車が通過した様子を図9に示す。首都圏用では停車する駅の進入時に測定するが、今回の試験では通過する列車でも安定した測定が可能なのことが確認できた。また、進行方向による測定温度の差は、ほとんど度見られなかった。

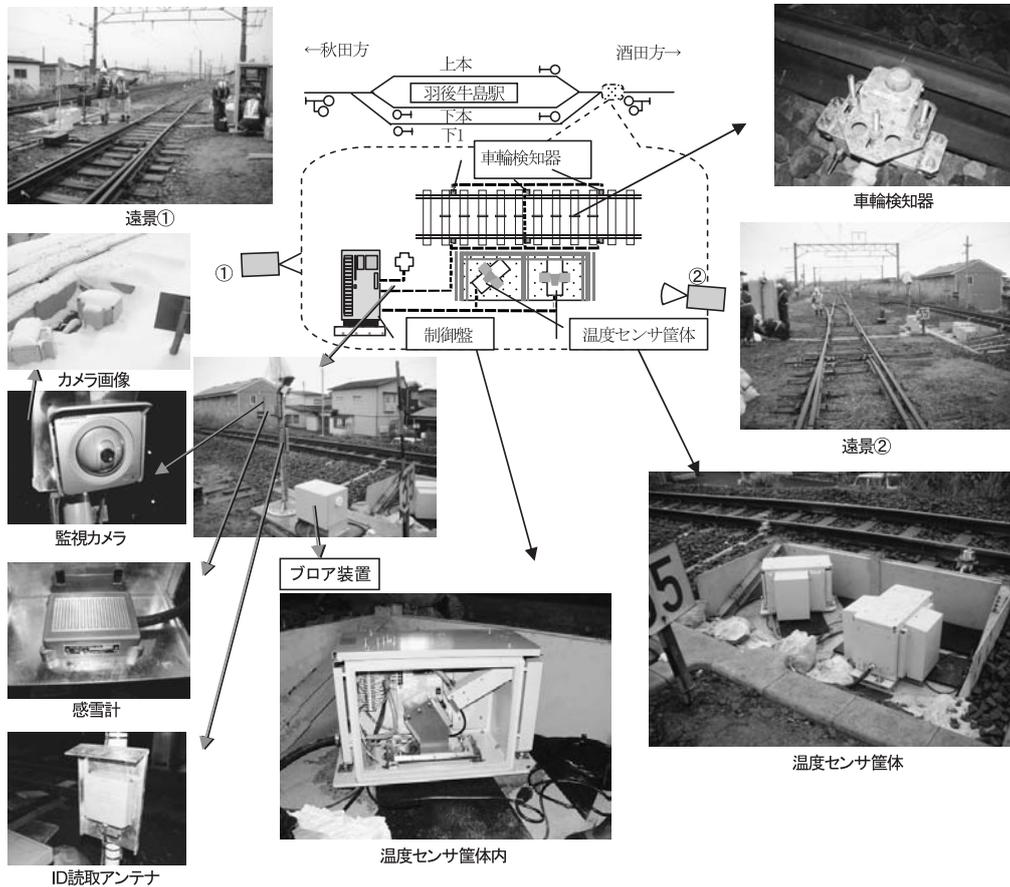
図8 羽後牛島駅に設置した試作機の状況

事前の試験の検証結果からセンサ窓の位置やヒーター容量を変更した試験装置を試作し、羽後牛島駅構内に設置して現地試験を実施することにした。システムの構成および実際に設置した現地の写真を図8に示す。今回設置して試験する場所は単線区間のため、首都圏向けではレールに対して45度で設置していた温度センサを、90度でも設置し、進行方向による違いの有無も確認することにした。また、首都圏向けではレール内側（フランジ側）に設置して車輪検知装置を、積雪による影響が少ないと考えられるレール外側（リ

ム側）に変更し、ヒーターを内蔵しているものにした。

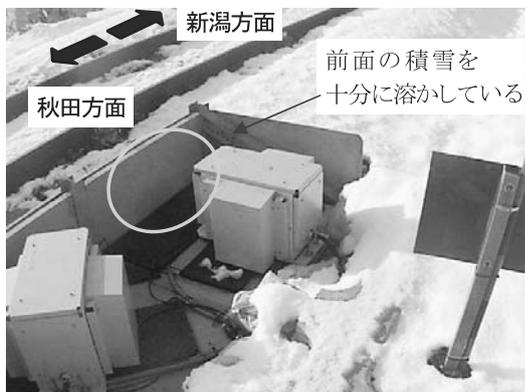
図10 試験装置周辺写真 (2011年2月11日7:00)

図10に最深積雪であった2月11日の現地写真を示す。温度センサ筐体の前面の積雪は融雪マットにより融解され、赤外線的光路が確保されていることを確認した。

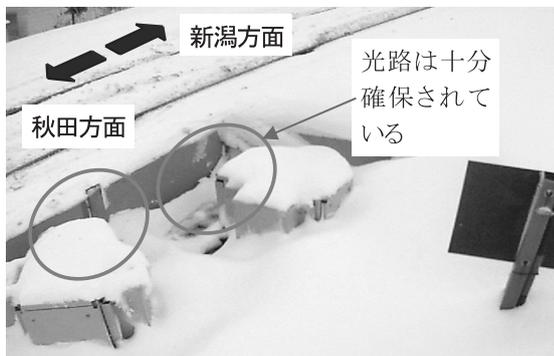
図11 試験装置周辺写真 (2011年2月10日 12:15)

降雪による温度測定への影響を確認するため、温度センサの波形データを検証した。最高降雪であった2月10日の現地写真を図11に示す。降雪が多いため、一時的に融雪マットが雪に覆われているが、温度センサに必要な赤外線的光路が確保されていることを確認した。

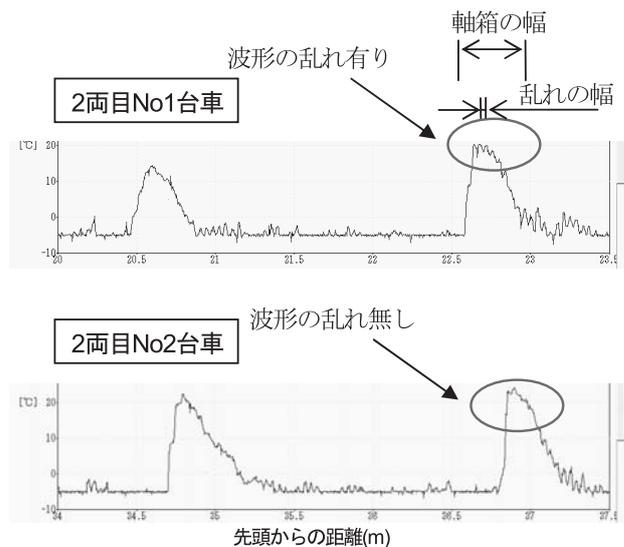
図12 最高降雪日の温度波形の例

波形データの例として、同2月10日に通過した列車の、2両目No1台車とNo2台車の温度波形のデータを図12に示す。No4台車の後部の軸箱と比較してNo3台車の後部の軸箱には波形が乱れ、測定温度の落ち込みが観察された。この、数ヶ所の落ち込みは、温度センサと測定対象である軸箱との間に障害物として雪が介在したためと考えられる。ただし、その乱れの幅は、軸箱の幅に対して小さいため、今回の条件では、各軸箱の最高温度を計測することが可能であったと考えられる。
