## 土木構造物の非破壊 検査技術に関する 研究開発

当社では、電磁波レーダを用いて土木構造物の内部変状を検査する線路下空洞探査車（UTRAS）とトンネル覆工検査車（新幹線CLIC）の2種類の機械を過去に開発導入した。今回は線路下空洞探査車の更新時期に合わせて、検査効率を向上するための次期探査車の技術開発を行い、アンテナ配置と解析装置の開発によって、検査速度を向上した際にも現行探査車と同等性能を維持するという目標を達成した。また、トンネル覆工検査車は在来線トンネルに適用するための技術開発を行い、レーダ保持機構などの開発によって、検査速度を向上した際にも現行検査車と同等性能を維持するという目標を達成した。

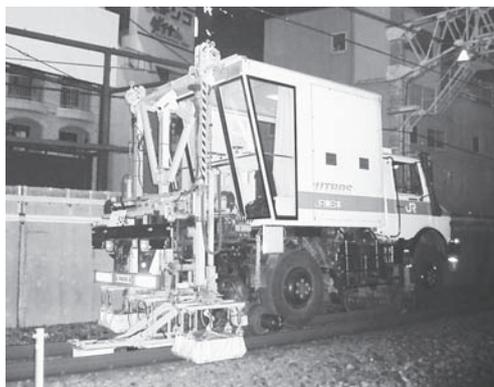
そのような状況を解決するため、テクニカルセンターでは電磁波レーダを用いて構造物の内部変状を検査する機械の開発を進めてきた。平成12年度には、路盤陥没を引き起こす路盤内の空洞を検査する線路下空洞探査車（UTRAS：Under-track survey car）を導入した（図3）。また、平成16年度にはトンネル覆工の剥落を引き起こす覆工内の変状を検査するトンネル覆工検査車（新幹線CLIC：Concrete Lining Inspection Car）を新幹線トンネルに導入した（図4）。今回、UTRASの更新時期に合わせて次期UTRASの開発を行い、また新幹線CLICを在来線トンネルに適用するための開発も実施したので、本稿で報告する。

図3 UTRAS

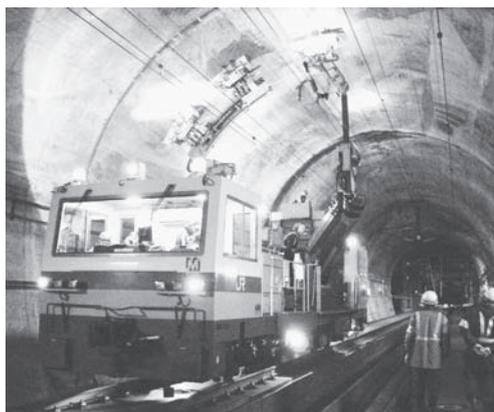
図4 新幹線CLIC

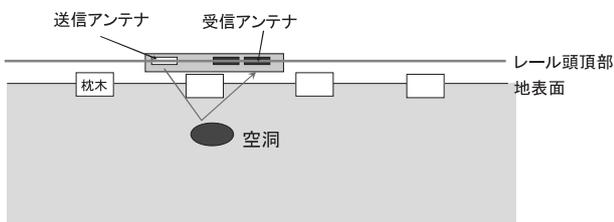
UTRASは電磁波レーダを用いており、1個の送信アンテナから地中に向けて電磁波を送信し、周囲の土と電気的特性が異なる物質、例えば空洞や伏びなどの線路下構造物で反射されて返ってくる電磁波を受信アンテナ2個で捉えることで、路盤状態を検査している（図5）。しかし、UTRASの検査速度は2.5km/hであり、またレーダが地表面にはほぼ接触しているため、地上子箇所ではその都度回避しなければならず、検査効率が悪いという課題がある。そのため、路盤陥没の発生が懸念される場所などの局所的な検査に用いられてきた。

図5 UTRASのレーダ

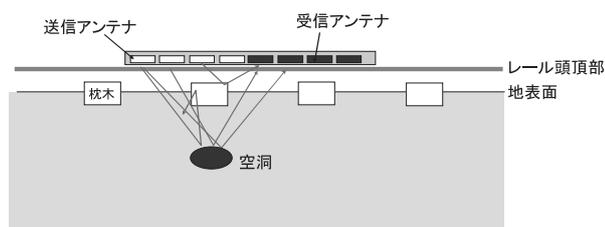
次期UTRASは全線を5年周期で検査するために、最低10km/h以上の検査速度で、現行UTRASと同等の検査性能（検査深度1.5m、50cm立方相当の空洞検出）を維持できるレーダの開発を行った。速度向上した際にも地中からの反射波を的確にとらえるために、送信アンテナを4個、受信アンテナを4個に増やしたレーダを開発した（図6）。また、地上子などの地上設備と衝突しない高さ（地表面から最大25cm高さ）にレーダを設置した。

図6 次期UTRAS用に開発したレーダ

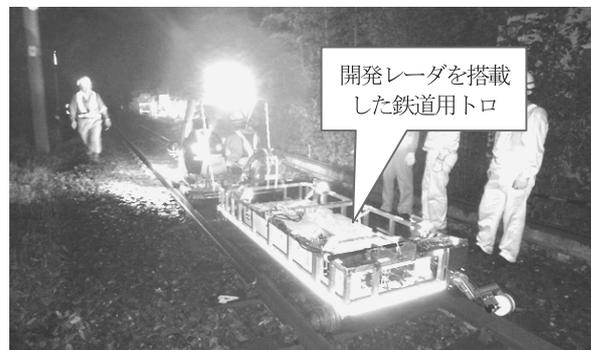
営業線にて、軌道自動自転車で鉄道用トロを牽引して試験を実施した（図7）。なお、試験時の最高検査速度は30km/hとした。線路下を横断する陶管（φ30cm）を空洞と仮定して検査し、どのような検査画像が得られるか検証した。

図7 営業線での性能確認試験状況

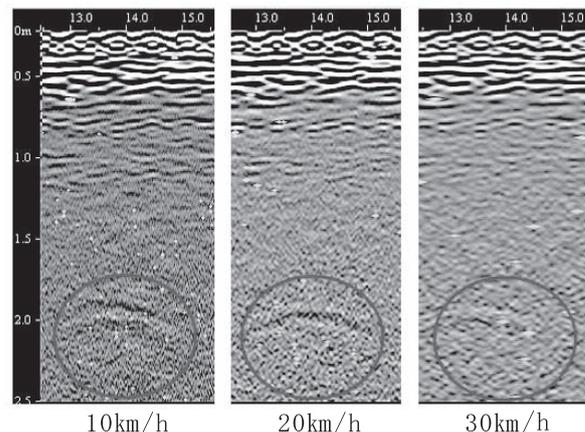
図8に、10km/h・20km/h・30km/hで検査した深さ2mの陶管の検査画像を示す。30km/hになると陶管の波形は確認できないが、20km/hでは十分確認することができた。

図8 深さ2mの陶管（φ30cm）の検査画像

今回も同様にマーキングを試みたが、図8の検査画像の陶管にはつかなかった。マーキングがつかなかった原因として、レーダ高さを上げたために外部からノイズが入り、相対的な反

射強度比が小さくなったためと考えられる。ノイズを低減させるために、画像処理の汎用技術である平均化処理とメディアンフィルタ処理を施した(図10)。この処理は、細かなノイズを除去し、対象とするものだけを鮮明に映し出す効果がある。図8の20km/hで検査した画像で検証した結果、図10に示すように周囲のノイズが除去され、陶管部分のマーキングが増加する傾向がみられた。これにより、陶管の視認性が格段に向上することが確認できた。以上の取組みによって、20km/hで現行UTRASと同等性能を維持するという目標を達成できた。

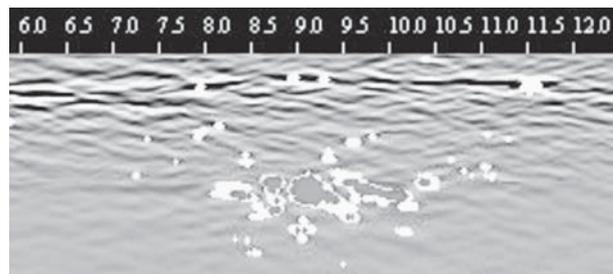
空洞や埋設管を簡易的に区別するため、過去に開発導入したマーキング機能がある。これは、同深度の反射強度の平均値と比較して、あらかじめ設定されたしきい値を越える反射波を受信した場合に、検査画像に赤/黄色マーキングをつける機能である（図9）。

図9 空洞にマーキングがついた検査画像例

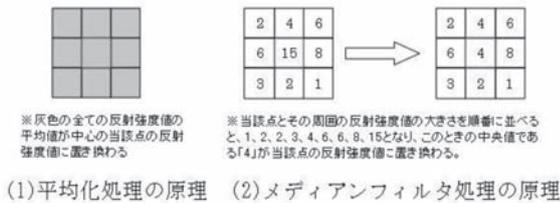
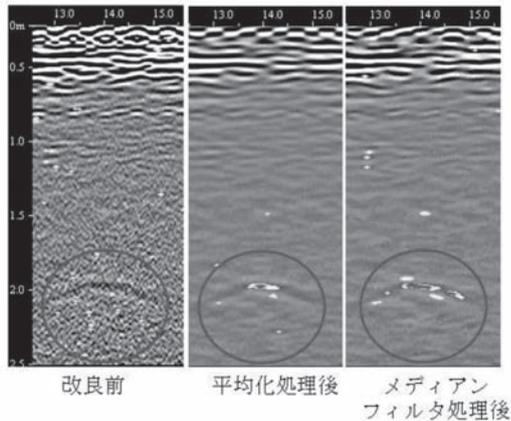
図10 マーキング機能の改良結果

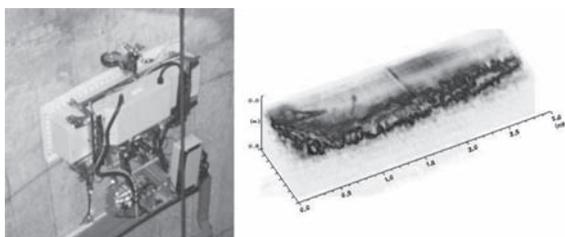
新幹線CLICはマルチパルスニアアレイレーダ(MPALレーダ)を搭載しており、トンネル覆工面に密着して検査することで、内部の空洞やジャンカなどを三次元で検出している(図11)。新幹線トンネルは添架物などの障害物が少ないために検査しやすいが、在来線トンネルは反対に障害物が多いため、在来線トンネルに適用するには新幹線CLICの機構はそのまま使用できない。そのため、在来線CLICの技術開発を平成21年度から実施してきた。

図11 MPALレーダの検査状況(左)と検査画像(右)

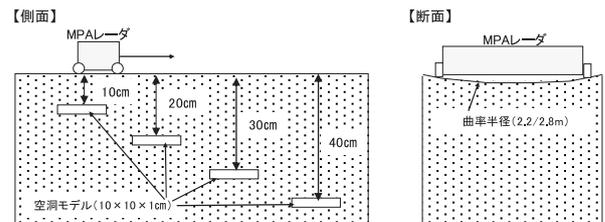
速度向上した場合のMPALレーダの検査性能を確認するため、トンネル覆工モデルを使用した性能確認試験を実施した。検査速度を目標の7km/hに向上するためには、検査ピッチを新幹線CLICの1cmから2cmに拡大する必要がある。2cmピッチに拡大した場合に、新幹線CLICのMPALレーダと同等の性能を維持できるか検証した。試験は空洞モデルをトンネル覆工モデルに埋設して実施した(図12)。また、トンネル覆工モデルの表面は在来線単線トンネルの基本的な曲率半径を想定し、最小2.2m、最大2.8mの2種類を再現した。40cm深さの空洞モデルの検査画像を基準に評価すると、7km/hに相当する2cmピッチでは空洞を検出する性能を有していることが分かった。また、曲率半径の変化に対しても検査性能が変化しないことを確認した(図13)。

図12 トンネル覆工モデル

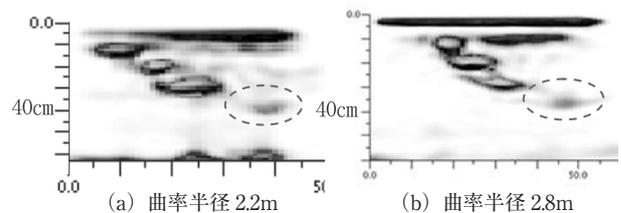
図13 2cmピッチ(7km/h相当)の検査画像(断面)

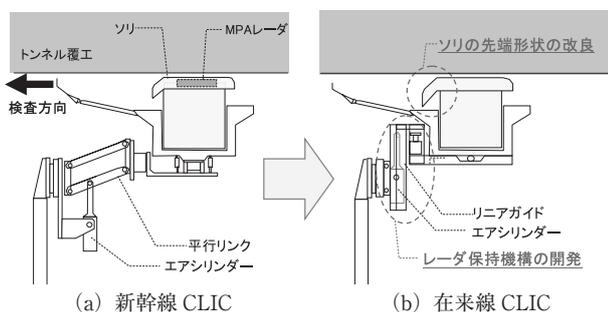
重要になる。また、障害物に衝突した際にそれを乗り越える能力が求められるため、新しいレーダ保持機構の開発に取り組んだ。在来線CLIC用に開発したレーダ保持機構は、新幹線CLICの平行リンク式からリニアガイド方式に変更することで、トンネル覆工面へのレーダ押付力を低減して柔軟に動けるようにし、速度向上による追従性を向上させた。また、障害物と直接衝突するソリの先端部形状を変更し、5cm高さ以上を乗り越えるためにソリの傾斜高さを5cmから7cmに高くした(図14)。開発した機構は軌陸トラックのブーム装置の先端に装着し、トンネル内で実際に検査できるようにした。

図14 開発したレーダ保持機構

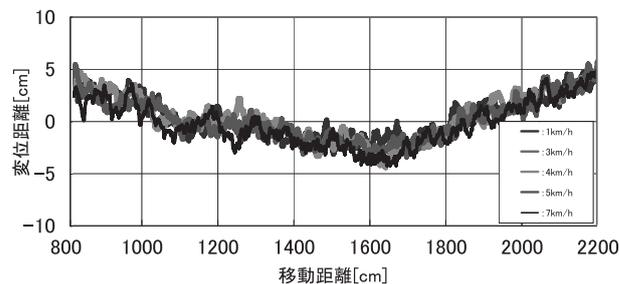
速度を変化させながら同区間を走行して、MPAレーダのトンネル覆工面追従性をレーザ式測距センサで測定した結果を図17に示す。3~7km/hで走行した際のMPAレーダとトンネル覆工面の離隔変化の標準偏差を求めた結果、3km/hが8.2mmであったに対して7km/hは8.7mmであり、速度向上による追従性の低下はほとんど起きないことを確認した。また、障害物乗り越え能力については、7km/hで6cm高さの障害物モ

図17 MPAレーダのトンネル覆工面追従性

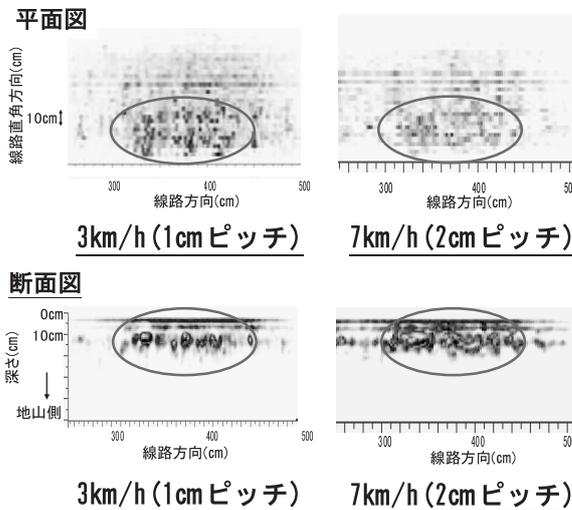
在来線トンネル内で走行検査試験を行い、7km/hに速度向上させた場合のMPAレーダの検査性能を検証した。図18に、同区間を新幹線CLICと同条件である3km/h(1cmピッチ)で検査した画像と、今回の目標7km/h(2cmピッチ)で検査した画像を示す。比較評価すると、7km/hでは3km/hと比べて画像の解像度は低下するものの、変状の有無や位置などの検出性能は同等であることを確認した。以上の取組みによって、7km/hで新幹線CLICと同等の性能を維持するという目標を達成できた。

図18 速度ごとの検査画像(ジャンカの可能性)
