案内サインのアクセシビリティ

キーワード：案内サイン・バリアフリー・ユニバーサルデザイン

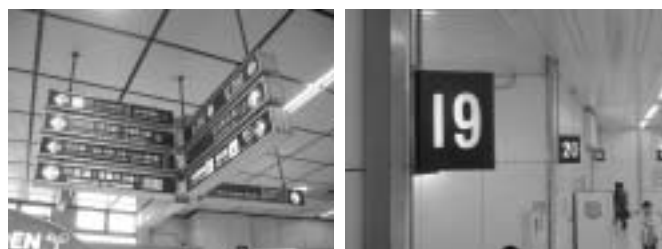
国鉄時代は、サインマニュアルである「鉄道掲示基準規程」により、写真(図1)にあるような、国鉄統一の案内サインが掲出されていた。

図1：国鉄時代統一の案内サイン
(左側写真：吊下げ式サイン 右側写真：階段脇サイン)

- 同一駅構内にある乗り換え他社線への案内がない。
- フェイスデザイン(サイン板面の内容)としてのサイン規程が少なく、お客さま動線による案内サインのシステム化はされていなかった。
- 英字表記規程が駅名に対してだけである。
- 色彩についての規程が少ない。
- 国鉄時代のサインは地が黒に切抜き文字の内部照明式であったが、文字の色を白色等で統一していない為、地と文字との輝度差が不明瞭であった。
- 文字の大きさ、案内サインの配置などについて、「適宜」というあいまいな表現を使用している。

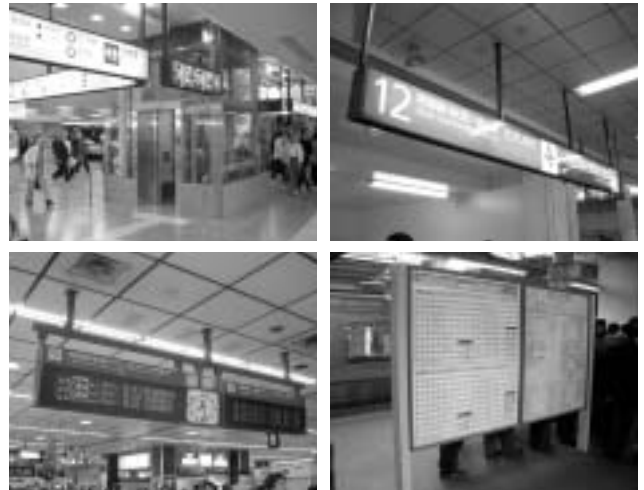
図2：左上、のりば誘導標、番線記名標 右上、ホーム誘導標
左下、可変情報サイン/発車標 右下、出口・のりかえ案内標

を行うとともに、各駅での案内サイン整備(図2・表1)を順次進めてきた。
