地盤工学を活用した空間創造・維持と 土構造物の耐震補強のための技術開発

東京大学 生産技術研究所 教授
古関 潤一

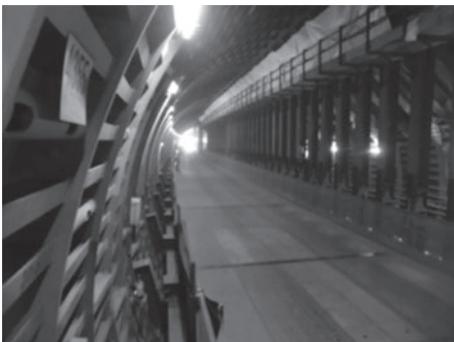
図1 首都高速中央環状線のシールドトンネル切り開き工事現場

図1は、首都高速中央環状線におけるシールドトンネル切り開き工事現場の例で、右側に仮設の支保工が設置されています。シールドトンネル構築後にセグメントの一部を切り開くことにより、地上との連絡口や分岐・合流部等の拡大空間を構築する技術です。

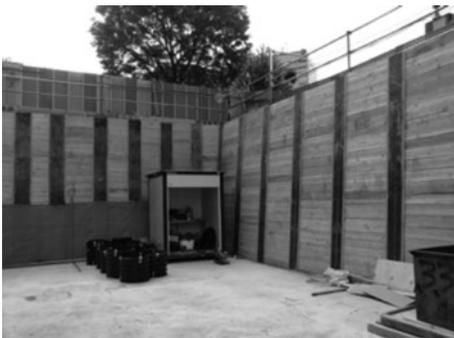
図2は、斜め土留め工を用いた掘削工事現場の例で、右側の土留めが背面地盤側に傾斜して構築されています。鉛直に構築した場合よりも背面地盤から作用する主動土圧が低減するため、この例のように自立形式として切梁なしで作業することが可能になります。その結果として、内部空間での構築物構築等の施工性が格段に改善されました。

図2 斜め土留め工を用いた掘削工事現場

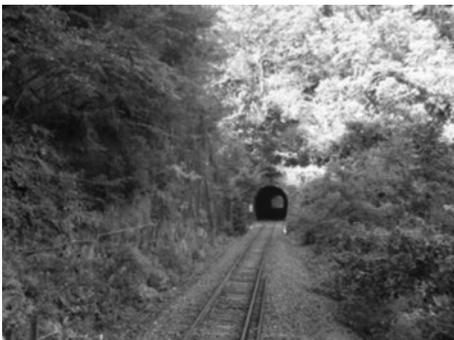
図3は、岩泉線の切土・トンネル区間の例です。同線では2010年に発生した列車脱線事故を受けて、全線にわたる安全性の評価と災害防止対策の検討が行われました。

切土の健全度診断に際しては、航空レーザー測量を用いた地形判別、弾性波計測を用いた岩盤の緩み・風化領域の非破壊測定などの最新技術が適用されました。しかし、多様な自然岩盤・地盤で構成される切土斜面の健全度を高精度に診断する技術は、未だ十分には確立されていません。

図3 岩泉線の切土・トンネル区間

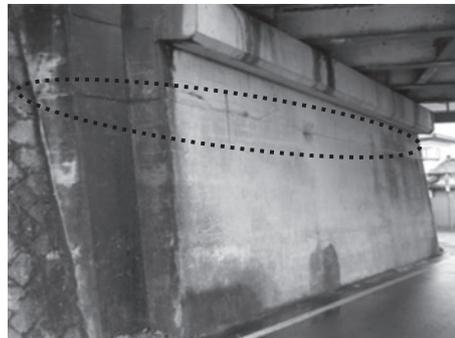
図4は、水郡線の静跨線橋の橋台が2011年東北地方太平洋沖地震による被害を受け、躯体を貫通する水平亀裂が生じた状況です。背面盛土との境界部分では30cm程度の段差も発生しました。

図4 水郡線の静跨線橋の地震被害

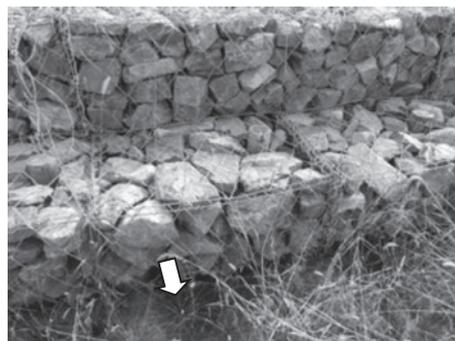
例えば、東北本線の泉崎～矢吹間の盛土（200k400m付近）は、今回の地震で大きく沈下しました。復旧でのり尻に設置したふとんかご工からは、図5に示すように常時でも継続的な排水が見られました。地震時にも地下水位が盛土内にあり、崩壊要因となったことが推測されます。

図5 東北線の復旧盛土のり尻からの排水状況
